مرکز تحقیقات راه، مسکن و شهرسازی

گزارش مقدماتی حادثه فروریزش زمین در میدان قیام تهران

(حادثه ۱۳۹۵/۷/۱۶ ساعت ۱۳:۲۵)

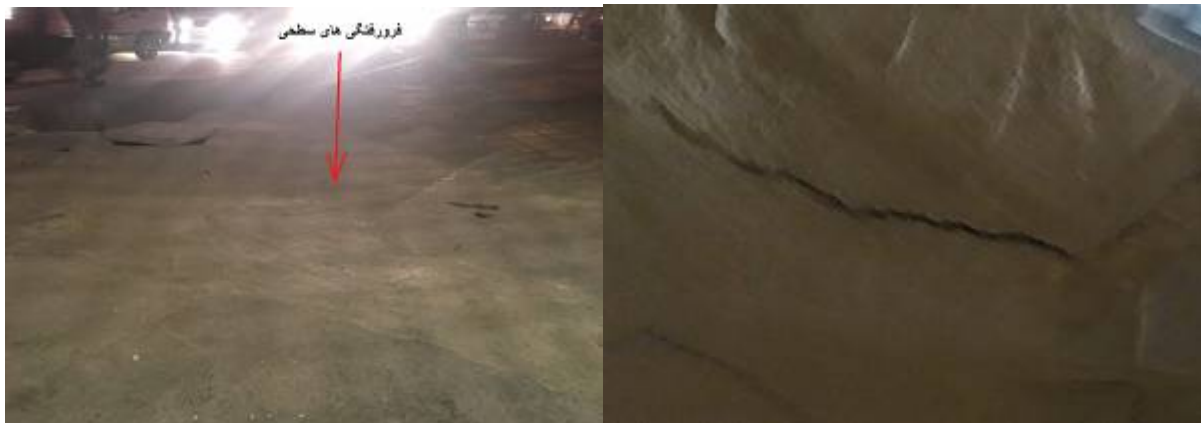
شکل ۴-۲- تصویر از فرو رفتگی و ترک های ایجاد شده محل در بازدید میدانی

که با قنات‌ها برخورد می‌شود، مشکلات و مسائل قابل توجهی به وجود می‌آید. از مسیرهای مهم قنات در منطقه می‌توان مسیر شمال به جنوب و همچنین مسیرهای خیابان مولوی و بلوار قیام اشاره کرد. در واقع چهار طرف میدان قیام را مسیرهای قنات تشکیل می‌دهد که در گذشته جهت انتقال آب ایجاد می‌شد. مشاهده گردید که حفره ایجاد شده، از قبل پیش نشانگرهائی داشته است. موج بودن سطح خیابان، ترک‌های ایجاد شده که به شکل دایره در طراف نقطه فروریزش وجود دارد و همچنین فرورفتگی‌های سطحی که مشهود است از موارد و نشانه‌های قبل از وقوع این حادثه می‌باشند. محدوده متاثر از این پدیده، بزرگتر از ابعاد حفره ایجاد شده بوده، به طوری که در پیاده‌روهای اطراف میدان نیز آثاری از آن دیده می‌شود. با توجه به شواهد موجود، محیطی دایره‌ای شکل با شعاع حدوداً ۵۰ متر تحت تاثیر این رخداد می‌باشد.

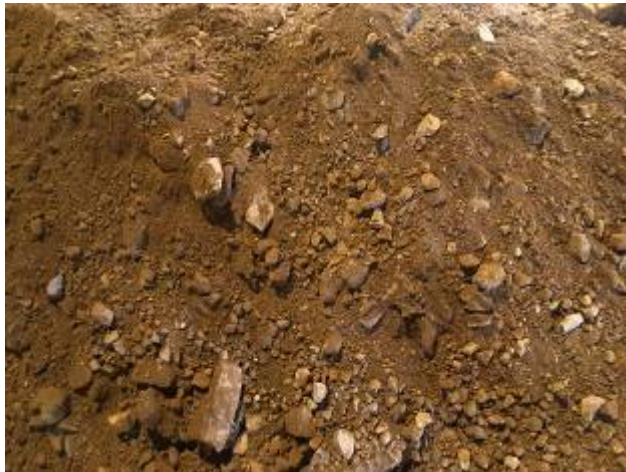
شکل ۳-۴- اندازه و جنس دانه بندی در حوالی میدان قیام

با توجه به مشاهداتی که از دیواره حفره محل رخداد به عمل آمد و همچنین یک مورد حفاری که پائین تر از این نقطه صورت می‌گرفت، ملاحظه گردید که مواد تشکیل دهنده خاک منطقه در قسمت زیرسطحی، از نهشته‌های آبرفتی دانه متوسط و ریز دانه بوده که از رس کمتری نیز برخوردار می‌باشد. چسبندگی مواد تشکیل دهنده آبرفتی کم بوده و به نظر می‌رسد از نفوذپذیری قابل توجهی برخوردار باشد. چسبندگی کم بافت خاک زیر سطحی به همراه افت آب زیرزمینی با در نظر گرفتن ارتعاشات وارد شده به بافت خاک، می‌تواند از عوامل تشدید رخداد فروریزش باشد.

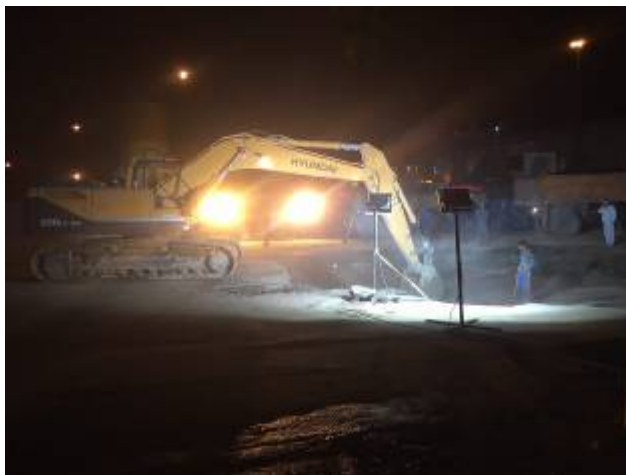
شکل ۴-۴- پرنمودن حفره ایجاد شده با مصالح سیمانی

محل نشست، بلافاصله پس از حادثه با مصالح و مواد سیمانی و بتنی تا سطح پر شد. بتن ریزی و برطرف کردن حفره ایجاد شده به طور نقطه‌ای قابل ملاحظه بود و با گذشت زمان می‌تواند حوادثی را در پی داشته باشد. این مورد نیز جزء موارد مهم بوده که در اینجا گزارش گردید.

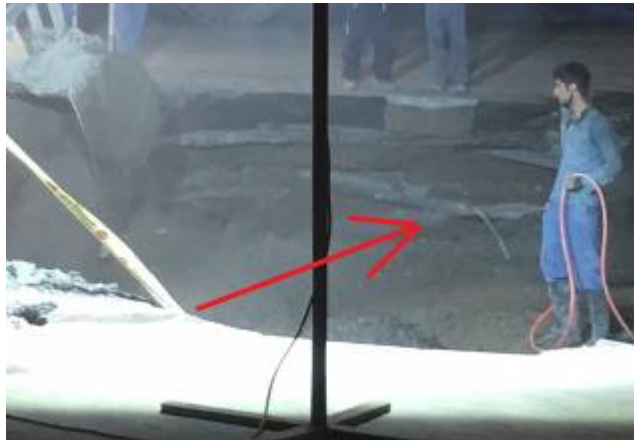
شکل ۴-۵- لوله‌های موجود در گود ایجاد شده محل حادثه

لوله‌هایی در قسمت سطحی حفره مشاهده می‌شد و به نظر می‌رسید مربوط به شبکه آب می‌باشد که آسیبی بدان وارد نشده بود. لازم به ذکر است، در این محدوده برخی از منازل مسکونی با توجه به نشست‌هایی که صورت گرفته، خالی از سکنه شده است. بیشترین نشست‌ها در محدوده میدان قیام مربوط به دور میدان و بلوار قیام می‌باشد که نیاز به بررسی‌های بیشتری دارد. همچنین با توجه به موج بودن سطح خیابان مولوی، این خیابان نیز نیاز به بررسی دارد.

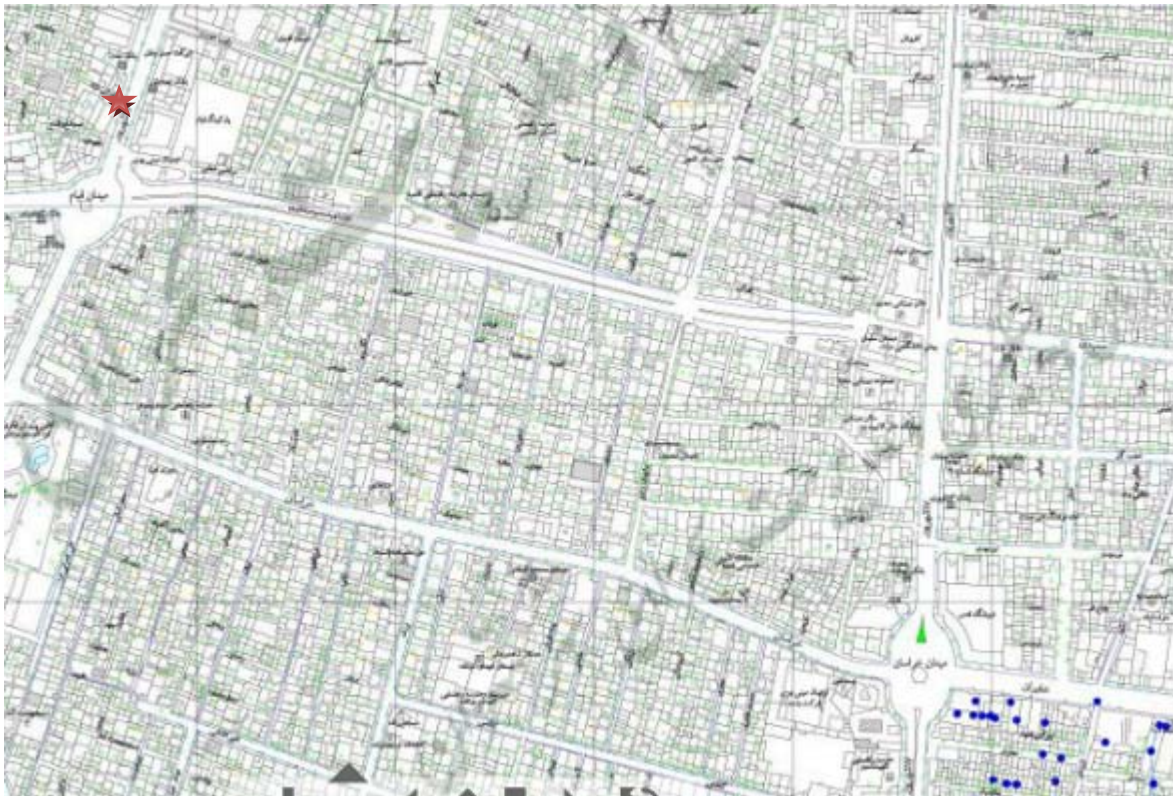
شکل ۶-۲- قنات‌ها در نزدیکی میدان قیام

- **شبکه قنوات:** از آنجا که محل رخداد سانحه به شبکه قنوات محلی نزدیک بوده و ضمن اینکه جانمایی دقیقی از محل تمام قنوات شهر تهران صورت نگرفته است و با توجه به اینکه وجود قنات به تدریج سبب تغییر در وضعیت نهشته‌های آبرفتی زیر سطحی می‌گردد که در نهایت محتملا می‌تواند باعث ریزش دیواره چاه و یا گالری میله‌های قنوات گردد، لذا می‌تواند در بروز فروریزش میدان قیام، موثر بوده باشد. در شکل ۶-۲ نقشه شبکه قنوات محلی در مجاورت محل سانحه قابل مشاهده است. فرضیه دیگری که در این زمینه می‌تواند مطرح باشد، شسته شدن خاک در اثر جریانات زیرسطحی در منطقه است.

- لازم است مسیرهای تقاطعی رشته قنوات با خیابان‌ها و بزرگراه‌ها و میادین به دقت تعیین محل شده و به عنوان نقاط با ریسک بالای فروریزش قلمداد گردند و مطالعات جزئی در چنین زون‌هایی صورت گیرد.
