مرکز تحقیقات راه، مسکن و شهرسازی

بررسی آتش سوزی برج گرنفل لندن (Grenfell Tower)

مدیریت بحران حادثه

حادثه مورخ چهارشنبه، ۲۴ خرداد ۱۳۹۶ ، ۱۴ ژوئن ۲۰۱۷

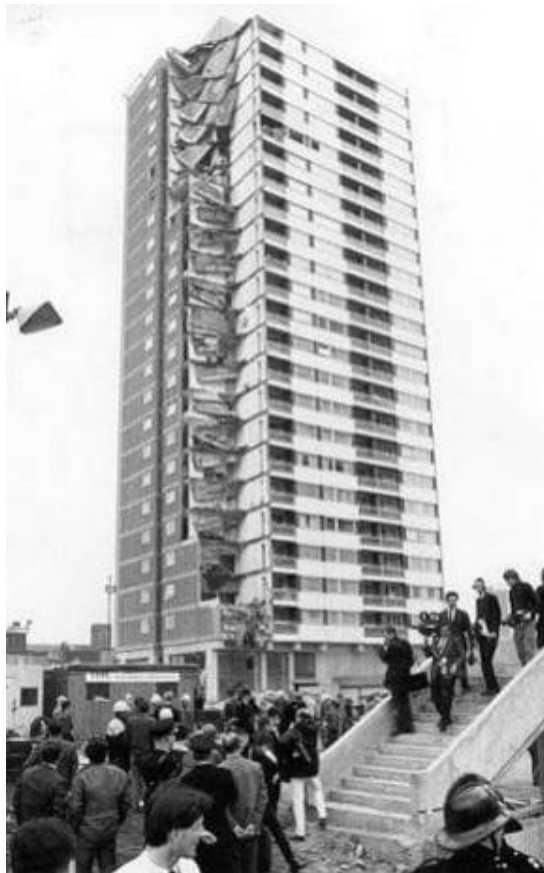
شکل ۷- ریزش بخشی از ساختمان رونان واقع در شرق لندن در اثر انفجار گاز و آتش سوزی

به نقل از دکتر جان کانپتون، استاد مهندسی ساختمان در دانشگاه نیوکاسل، اگر برج گرنفل چهار سال قبل تر از زمان احداث، ساخته می شد، به احتمال زیاد سقوط می کرد. وی معتقد است اگرچه هیچ تضمینی برای پایداری ساختمان وجود ندارد اما فروریزش ساختمان را بعد از آتش سوزی بسیار غیرمحتمل است. در واقع یکی از مهمترین دلایل پایداری برج گرنفل در مقابل ۹ ساعت آتش سوزی گسترده، تغییرات جدی در ضوابطی بوده که ۴ سال پیش از احداث بنا برای ساختمان های انگلستان اجباری شده بود. مقررات ساخت و ساز در سال ۱۹۷۱ پس از انفجار گاز در طبقات فوقانی ساختمان مرتفعی در شرق لندن تغییر کرد که در آن چهار نفر کشته شدند، در این حادثه، گوشه‌ای از ساختمان یک بلوک آپارتمانی ریزش کرد و و به تبع آن واحدهای مستقر در همان گوشه ساختمان بحالت دومینو ریزش کردند (شکل ۷).

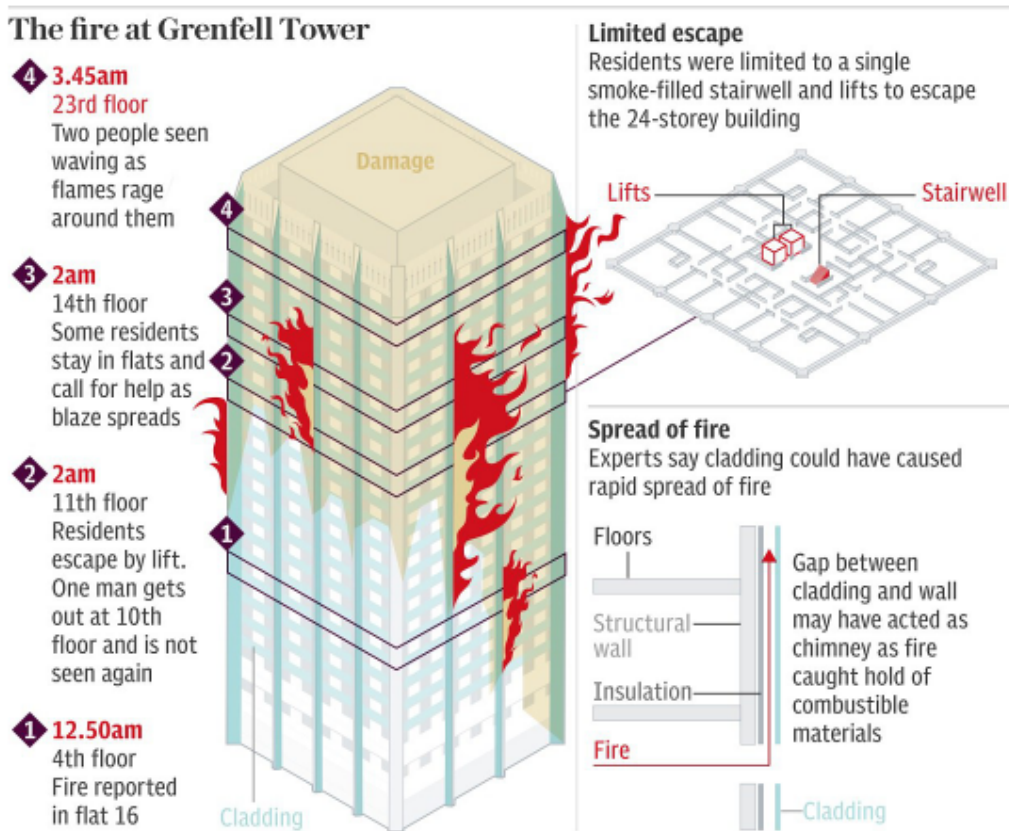
شکل ۸- نحوه گسترش آتش با توجه به حالت دودکشی نمای کامپوزیت

نمای ساختمان و جنس آن و داشتن فاصله با دیوار که امکان جریان هوا و دادن حالت دودکش به نما را امکان پذیر ساخته بود از دلایل عمده گسترش سریع آتش بوده است (شکل ۸). به عقیده متخصصان ایمنی در برابر حریق، روکش کامپوزیت فلزی عمدتاً به عنوان یک دودکش در گسترش آتش کار می کند. چنین نمائی در اثر آتش سوخته و ذوب می شود. مواد بین پنل با توجه به گسترش وسیع آتش از مواد مقاوم در برابر حریق نبوده و بر عکس قابلیت اشتعال بالائی را داشته است. عکس های متعدد و فیلم های موجود از آتش سوزی برج گرنفل نشان می دهد که تمام دورتادور ساختمان در آتش می سوزد.

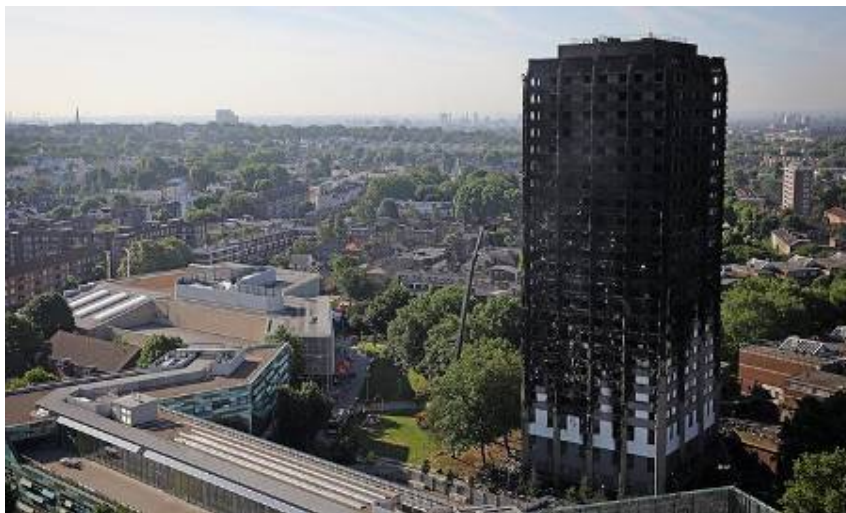
شکل ۹- محل شروع آتش از طبقه چهارم برج

بر اساس گزارشات منتشر شده، آتش سوزی از طبقه چهارم ساختمان شروع شده است. در شکل ۹ بصورت گرافیکی موقعیت محل شروع عملیات آتش نشانی در ساختمان برج نشان داده شده است. آتش رو به بالا حرکت کرده و همانطور که در شکل ۱۰ قابل مشاهده است، حالت دودکشی نمای ساختمان باعث شده است تا طبقات فوقانی بیشتر درگیر آتش بشوند.

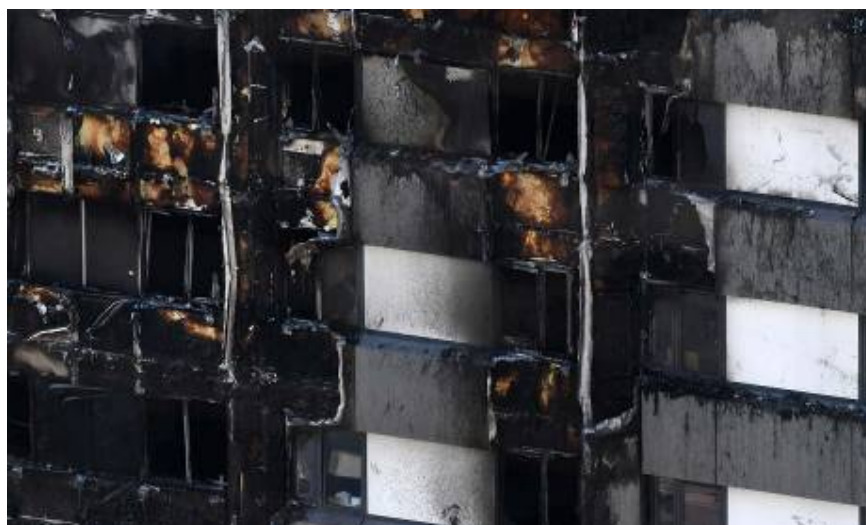
شکل ۱۱- نمای کامپوزیتی قابل اشتعال در برج گرنفل موثریت عامل تشدید و گسترش آتش بود.

ت- **نمای ساختمان**، نمای کامپوزیت ساندویچی با مواد پلیمری دلیل اصلی گسترش سریع آتش در ساختمان برج گرنفل می باشد. احتمال شروع آتش از این نما، کم می باشد.

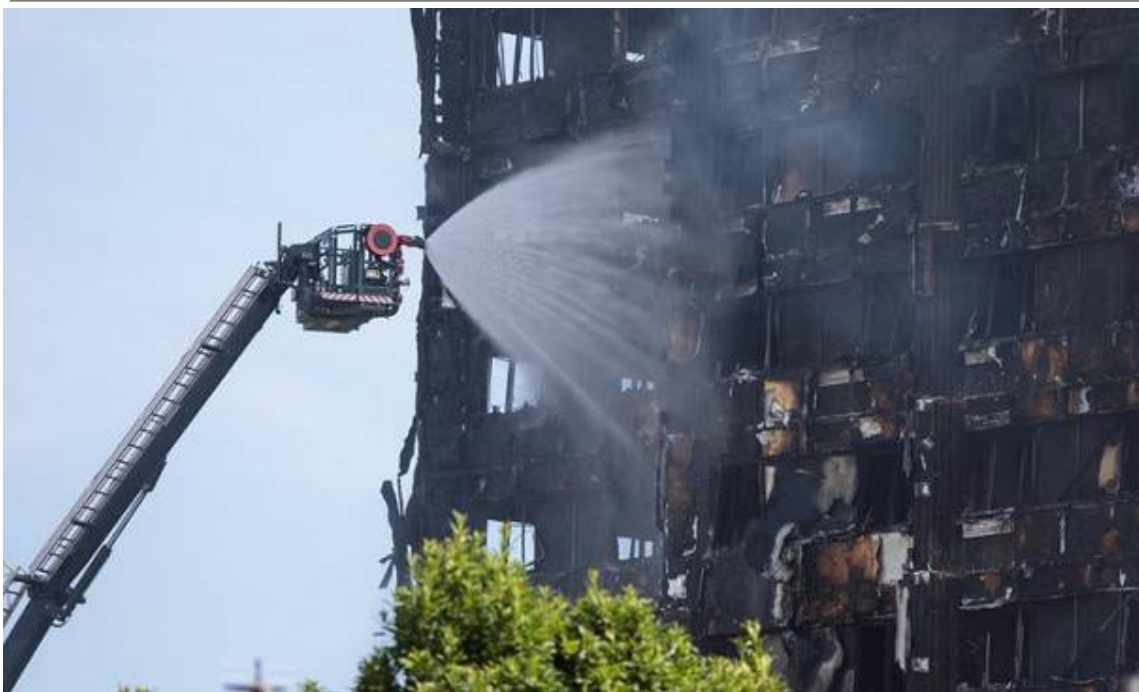
شکل ۱۷- اطفاء حریق ساختمان گرنفل که به کندی صورت گرفت

اقدام آتش نشانی لندن در خاموش کردن آتش، به کندی صورت گرفت. تجهیزات زیادی برای محاصره ساختمان و پاشش آب و یا مواد خاموش کننده دیگر بخصوص برای طبقات فوقانی مشاهده نشد (شکل ۱۷). ماموران بدلیل حرارت بالا امکان ورود به ساختمان را پیدا نکردند.
