مرکز تحقیقات راه، مسکن و شهرسازی

## گزارش فوری فروریزش خیابان خیام تهران ۹۶/۷/۲۲

۱۳۹۶/۷/۲۳

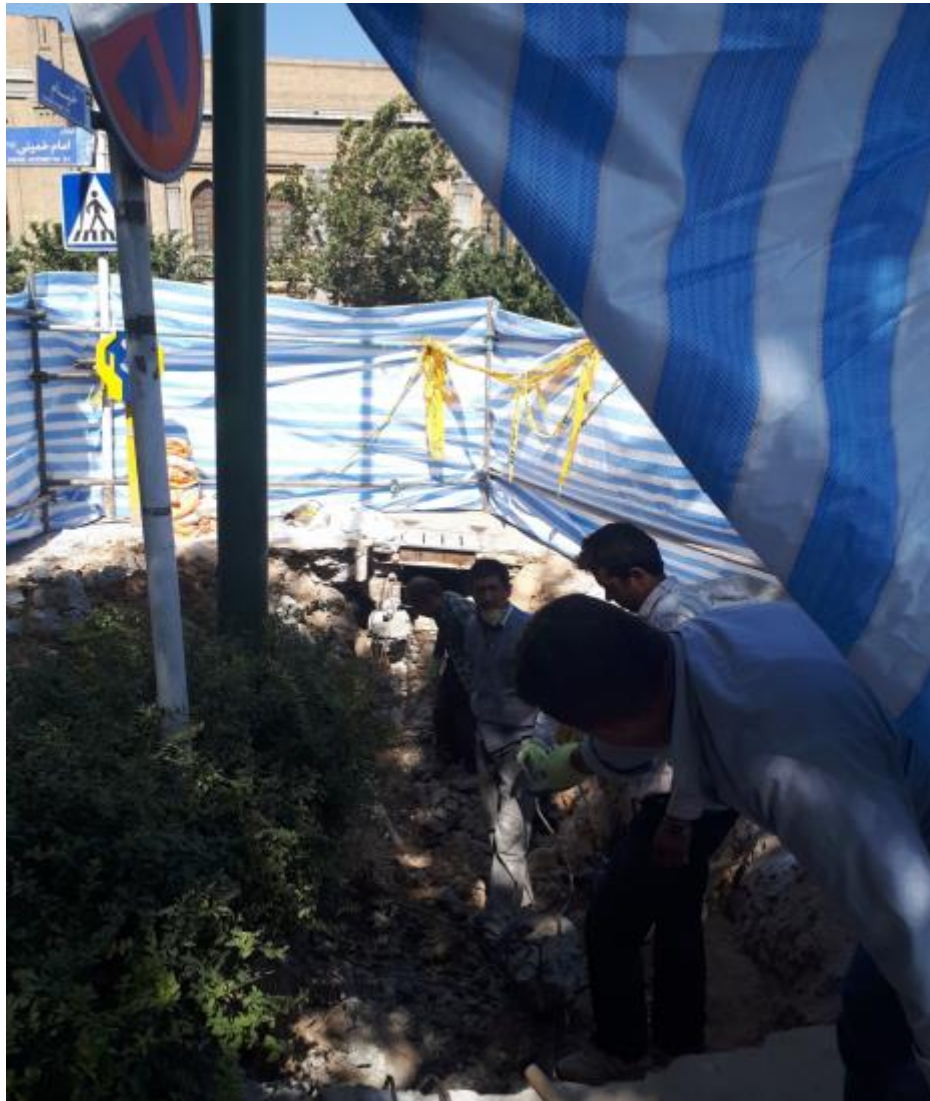
با توجه به انتشار خبر وقوع فروریزش در خیابان خیام تهران در مورخ ۱۳۹۵/۷/۲۱، تیم فنی مرکز تحقیقات راه، مسکن و شهرسازی به منطقه اعزام شده و از لحاظ فنی ناحیه مورد نظر را بازدید کردند. بر اساس بازدید بعمل آمده، در تقاطع خیابان امام خمینی (ره) و خیابان خیام، حفره‌ای به ابعاد سه متر در پنج متر ایجاد گردیده بود که با تمهیدات ایمنی اطراف آن توسط عوامل شهرداری منطقه بسته شده تا از ورود خودروها به آن جلوگیری شود. این حفره در مجاورت پیاده رو واقع گردیده و اثرات آن از حیث ترک و شیب ایجاد شده هم در خیابان و هم در پیاده رو مجاور قابل مشاهده است. در شکل ۴ نمایی از این حفره ارائه گردیده است.

شکل ۴- حفره ایجاد شده در تقاطع خیابان امام خمینی (ره) و خیام

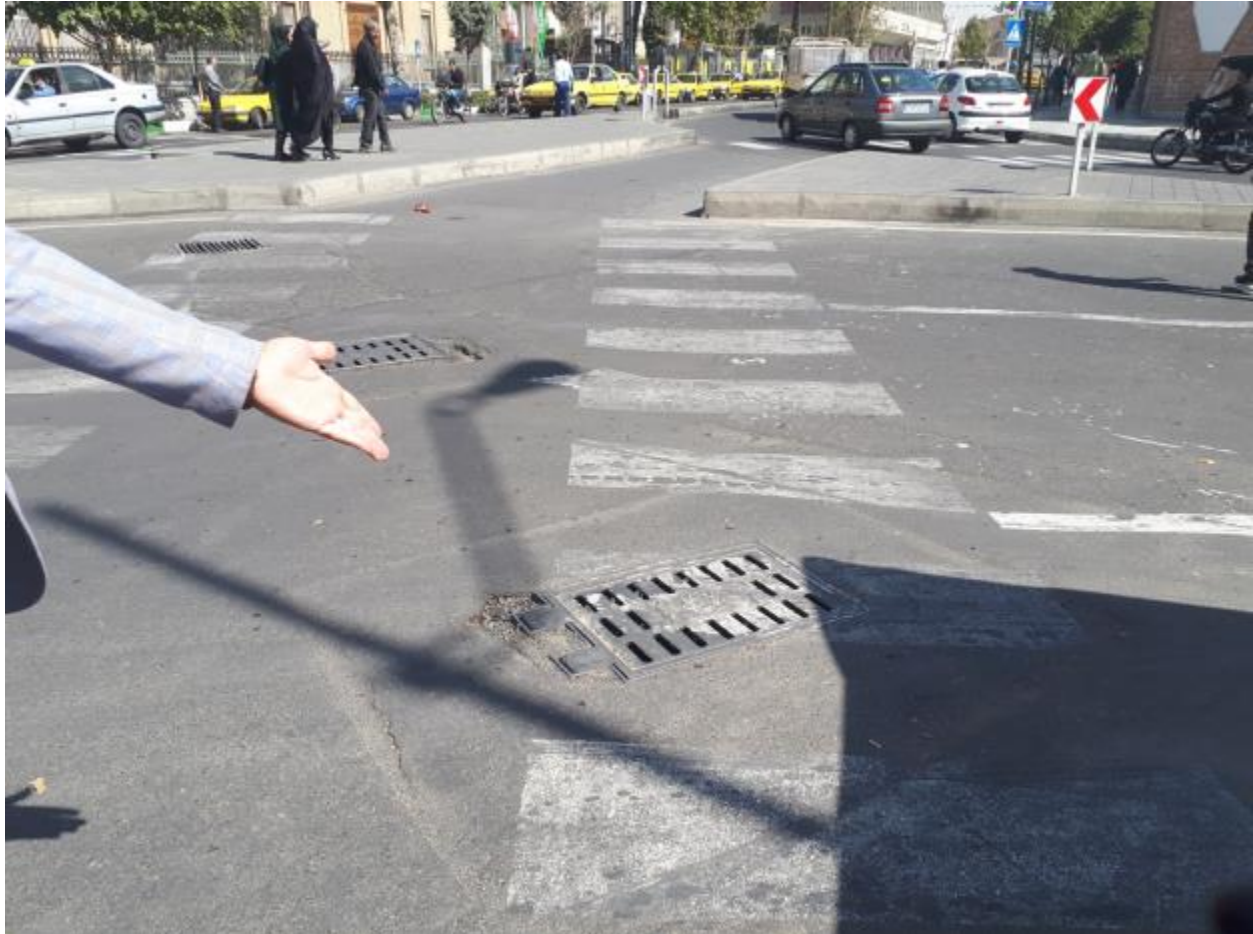
ردیف دریچه مربوط به آبراهه در زیر خیابان امام خمینی (ره) وجود دارد که منتهی به حفره مذکور گشته و طبق مشاهدات حفره دقیقا بر روی کانال انتقال آب زیر سطحی رخ داده است و بخشی از کانال مورد نظر در این حادثه تخریب شده است. در شکل ۵ کانال آب قابل مشاهده است.

شکل ۵- کانال آب زیرسطحی منتهی به حفره ایجاد شده

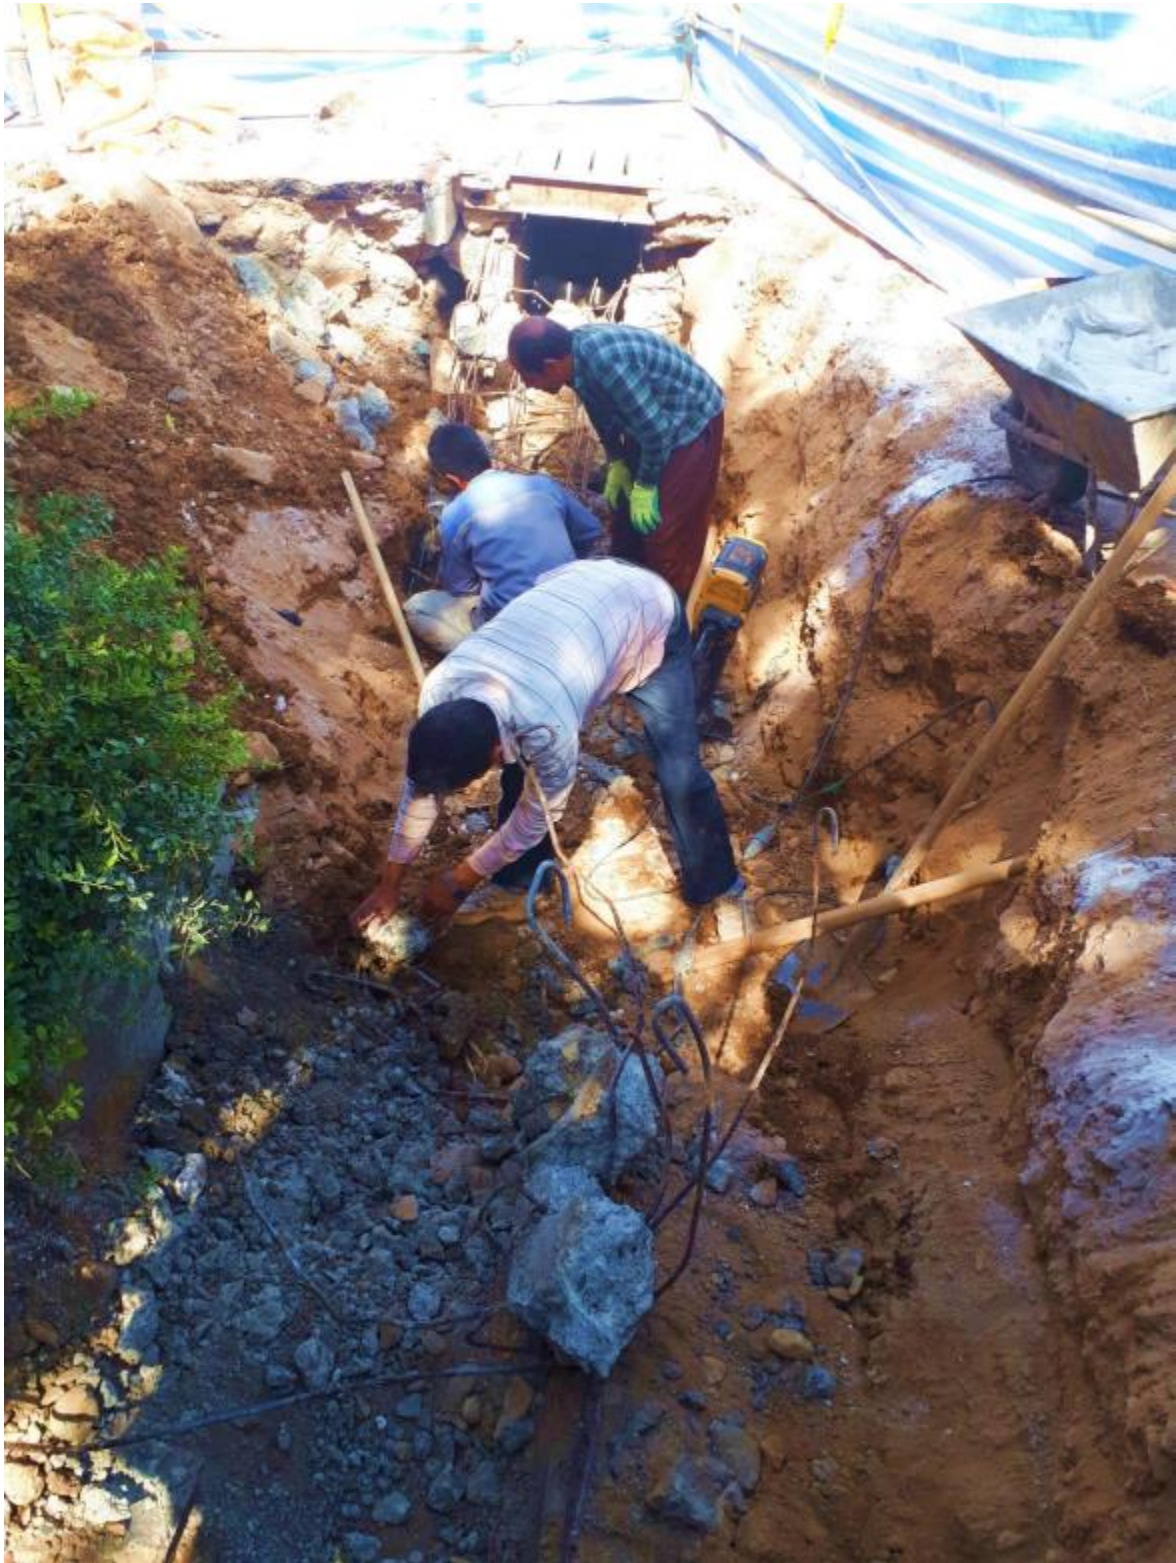
با بررسی بخش تخریب شده کانال آب مشاهده گردید که نوعی خاک نرم و دستی در زیر و اطراف بدنه بتنی کانال وجود دارد و همچنین اثرات تراوش آب در خاک کناری و تحتانی کانال بصورت گل وجود دارد. بر اساس اظهارات پیمانکار شهرداری که در محل در حال ترمیم بخش مورد نظر بودند، تراوش آب در خاک نرم تحتانی و کناری کانال که قبلا به دلیل حفاری‌های مترو در آن محل ریخته شده، موجب نشست خاک و شکستن دیواره بتنی غیر مسلح کنار کانال و به دنبال آن موجب ایجاد حفره مذکور گردیده است. در شکل ۶ نمونه خاک دستی موجود در بستر حفره قابل مشاهده است.

شکل ۶- خاک نرم و دستی موجود در پیرامون و زیر کانال انتقال آب

با توجه به جمیع موارد مورد بررسی در بازدید میدانی تیم فنی مرکز تحقیقات راه، مسکن و شهرسازی، میتوان بروز نشست در خاک نرم تحتانی و همینطور شکست دیواره بتنی غیر مسلح کناری کانال آب را که قدیمی بوده است، عامل اصلی بروز حفره در نقطه مذکور معرفی نمود. وجود خاک نرم دستی که قبلا در محل مورد نظر ریخته شده است، و عدم تراکم مناسب در این خاک، موجب گردیده است تا تراوشات آب نشت یافته از کانال، موجب نشست خاک محلی و شکست کانال مورد نظر گردد. لازم به ذکر است پدیده نشست در منطقه مورد نظر جدید نبوده و قبلا هم این منطقه سابقه نشست و ایجاد حفرات را دارا می باشد.

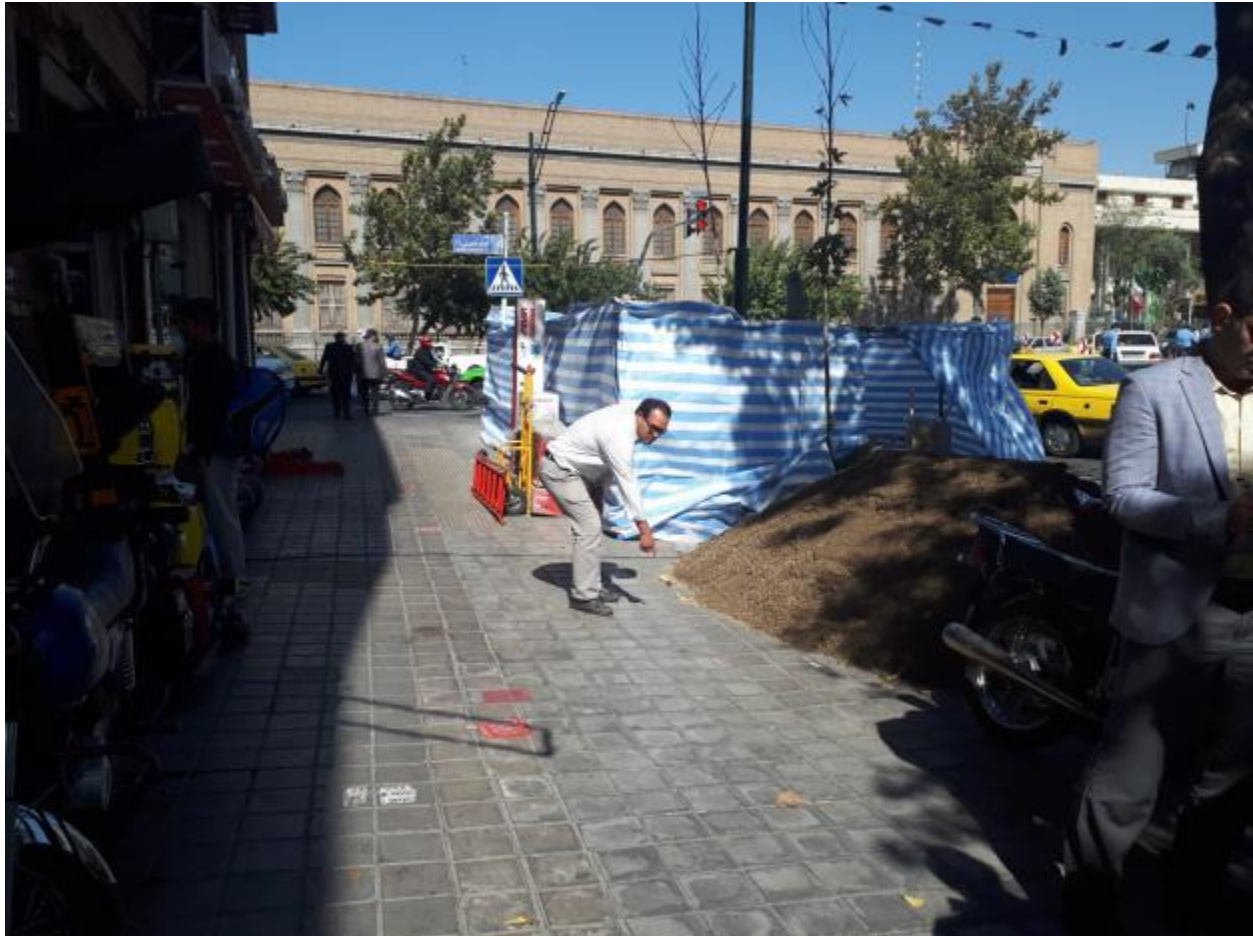
در اطراف محل وقوع حفره، نشانه‌هایی از نشست ناحیه‌ای موجود بود که از جمله مهمترین آنها می‌توان به ترک‌های موجود در آسفالت و همچنین گودافتادگی موجود در خیابان و پیاده‌رو اشاره کرد. به گفته کسبه محلی، نقطه مورد نظر از گذشته دچار این گودرفتگی بوده است و این نشانه‌ای از نشست ناحیه ای در محل وقوع حفره می باشد. در شکل ۷ این عارضه قابل مشاهده است.

شکل ۷- گودرفتگی قدیمی موجود در پیاده رو مجاور حفره ایجاد شده

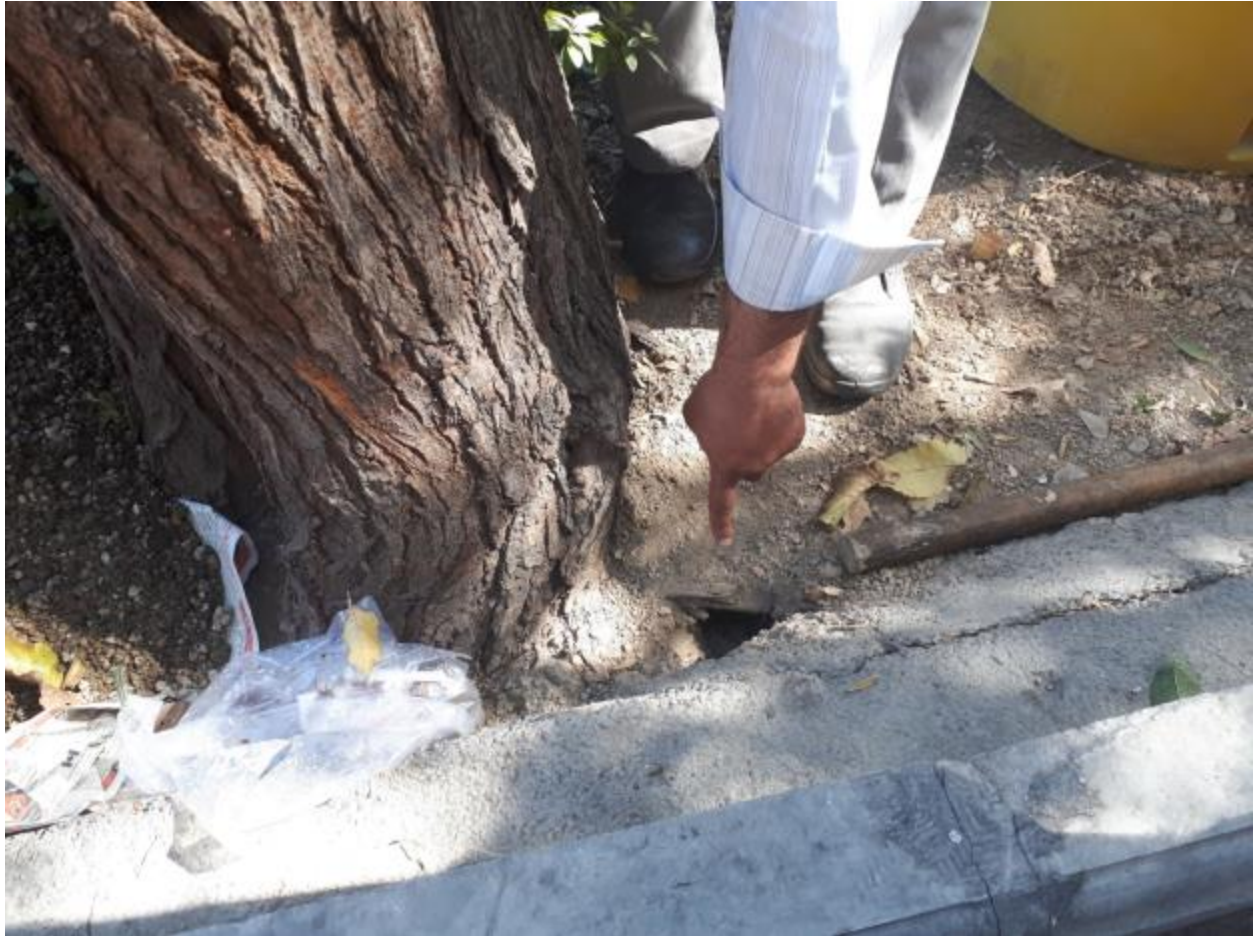
همچنین به گفته کسبه مغازه های مجاور، قبلا در باغچه کناری حفره نیز پدیده ریزش و ایجاد حفره وجود داشته است که چاله ایجاد شده با مقادیری خاک پر شده است. البته در بخشی از این باغچه حفره ای در کنار درخت مشاهده گردید که نشاندهنده وجود فضای خالی در برخی نقاط از زیر سطح باغچه مجاور می باشد. در شکل ۸ این حفره قابل مشاهده است.

شکل ۸- وجود حفره در خاک ناحیه مجاور محل فروریزش

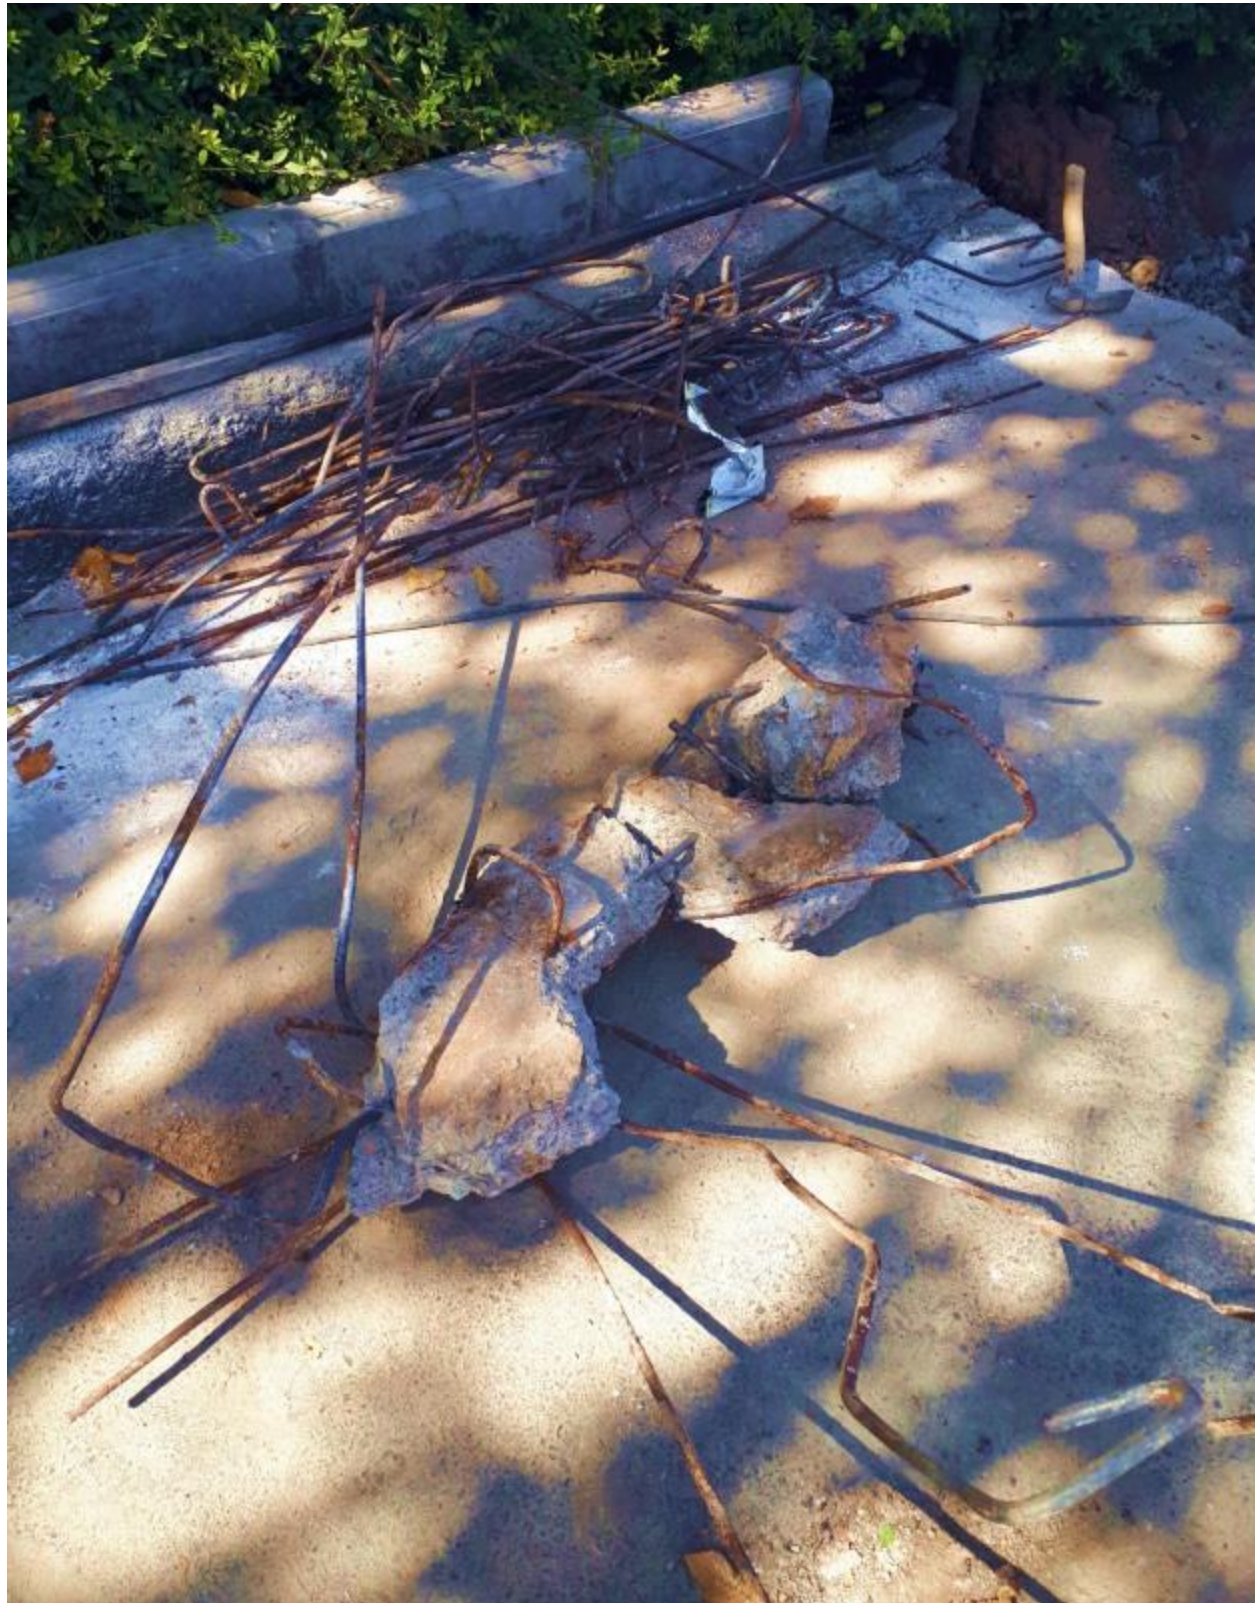
با این وصف کانال فعلی انتقال آب باید بر روی کانال قدیمی واقع شده باشد و این امر احتمال نوعی فضای خالی تحتانی در زیر کانال جدید را تقویت می‌نماید. لازم به ذکر است که کانال جدید موجود در منطقه که بروز نشست و ایجاد حفره، بخشی از آن را تخریب کرده است دارای جداره از جنس بتن مسلح و بسیار با مقاومت است. به طوری که عوامل اجرایی برای تخریب جداره آن برای انجام تعمیرات زحمات زیادی را متقبل گشتند. در شکل ۹ بخشی از بدنه تخریب شده کانال آب جدید قابل مشاهده است.

شکل ۹- بخشی از جداره کانال انتقال آب زیرسطحی در محل حفره ایجاد شده

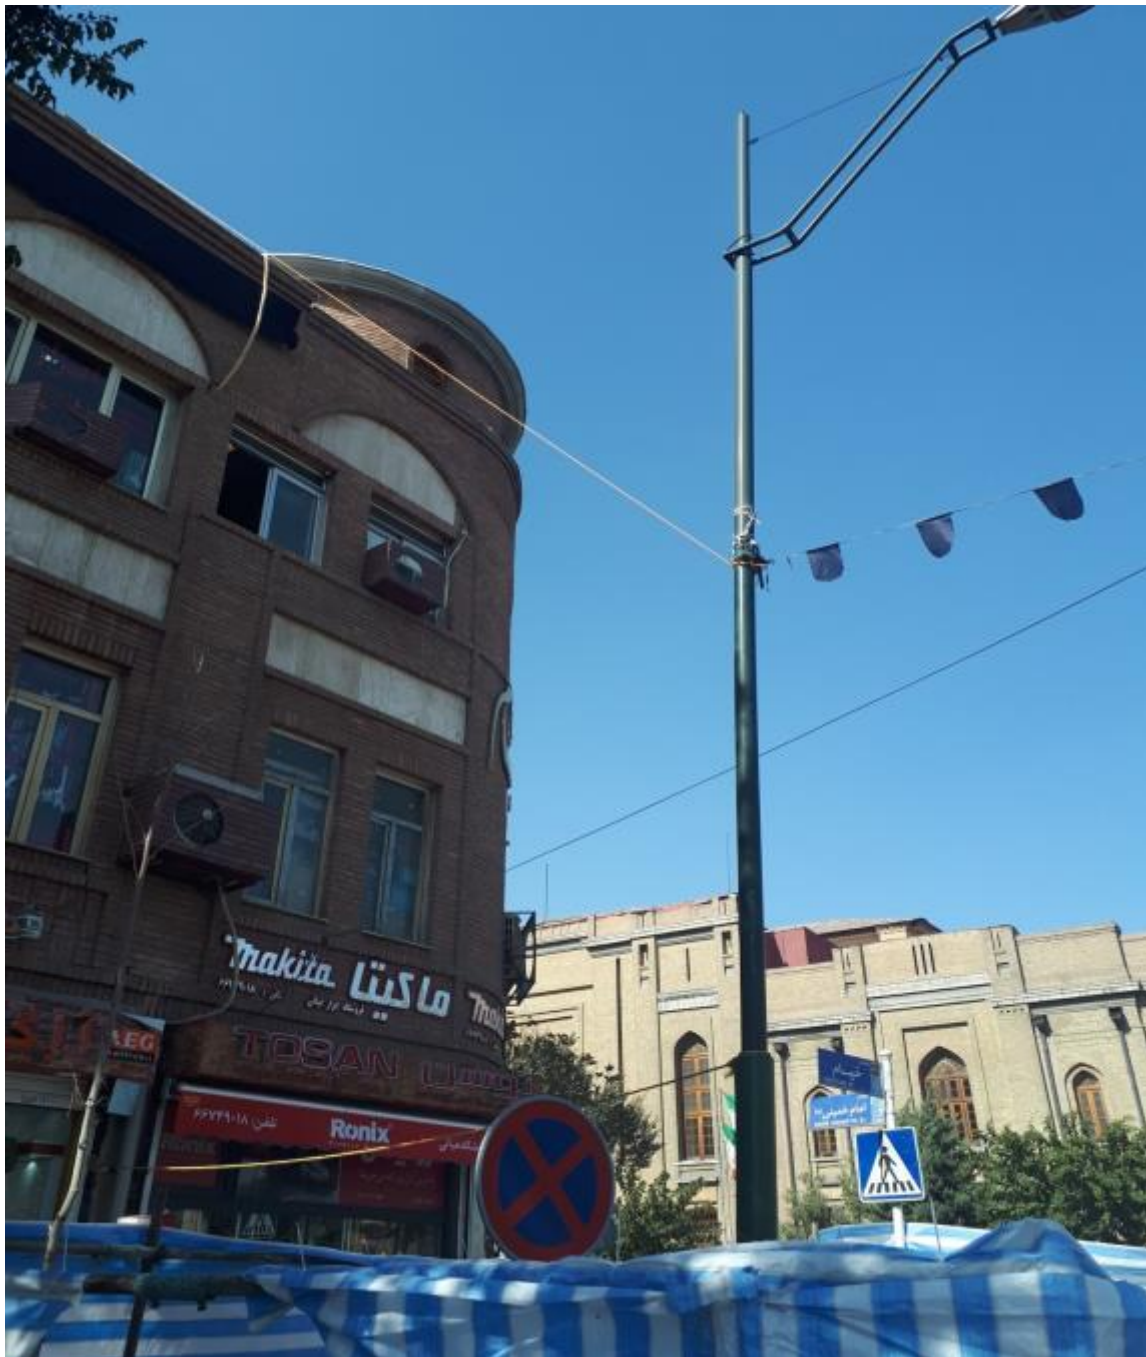
لازم به ذکر است در مجاورت حفره ایجاد شده، تیر چراغ برقی وجود دارد که در اثر تخریب پی آن، شرایط نامتعادلی را دارا

می‌باشد و برای مهار کردن و جلوگیری از سقوط آن، اقدام به مهار کردن آن به ساختمان‌های مجاور با استفاده از طناب نموده اند. در شکل ۱۰ تیرچراغ برق قابل مشاهده است.

شکل ۱۰- عدم تعادل تیرچراغ برق مجاور حفرة و مهار کردن آن با طناب برای جلوگیری از سقوط

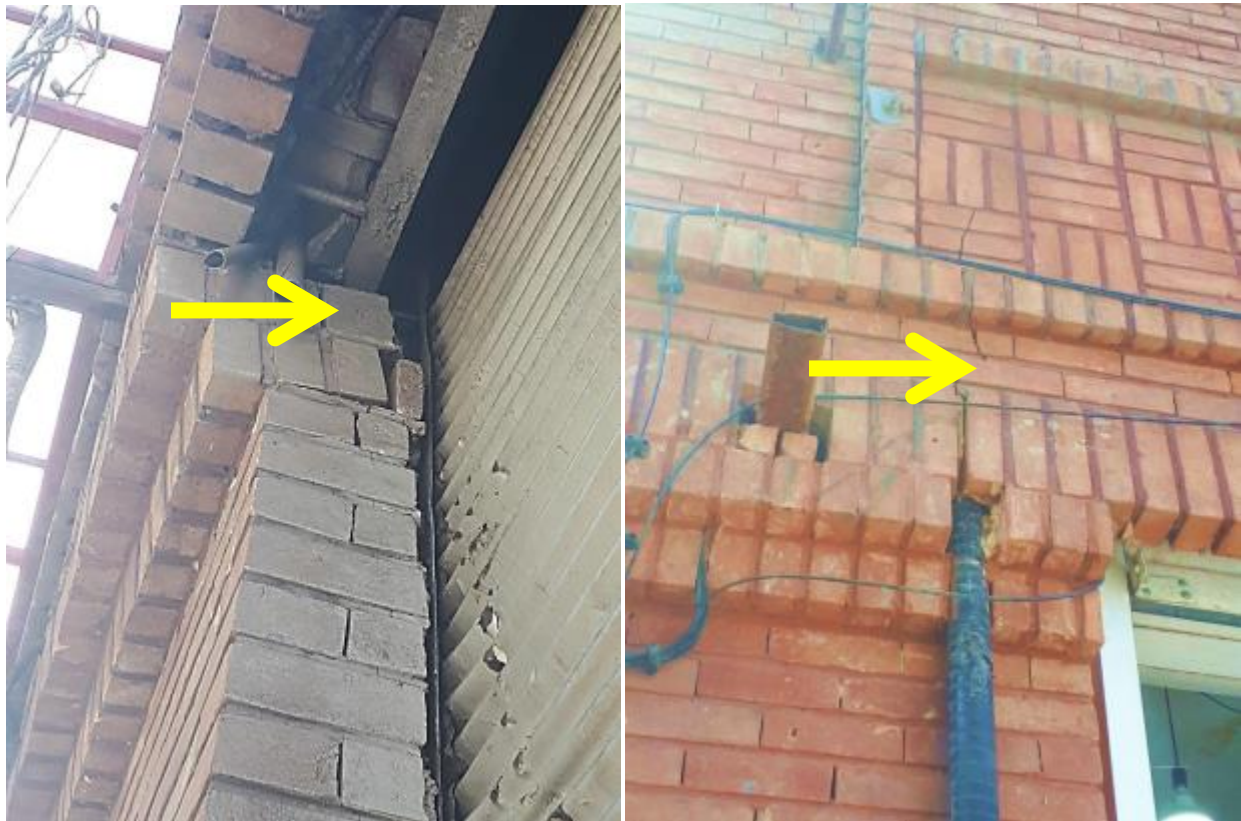
با بازدید از ساختمان‌های مجاور که همه آنها دارای کاربری تجاری در قالب ابزار فروشی داشتند، نوعی نشست در ساختمان‌ها مشاهده گردید که نشانه‌های آن به صورت ترک در نمای ساختمان و بروز جداسدگی بین درزها قابل مشاهده

بود و این پدیده حاکی از نوعی نشست ناهمگون در خاک تحتانی ساختمان‌ها دارد. در شکل ۱۱ نمونه‌ای از این ترک‌ها قابل مشاهده است.

شکل ۱۱- بروز ترک و جدایی در ساختمان‌های مجاور محل ایجاد حفره

به گفته پیمانکار حاضر در محل، بروز ترک و دیگر نشانه‌های موجود در ساختمان‌های محل به دلیل حفر زیرزمین وسیع در این ساختمان‌ها می‌باشد و ارتباطی با نشست خیابان ندارد. اما به طور کلی می‌توان بروز نشست در ساختمان‌ها را تایید نمود. یکی دیگر از نکات مهم در محل وقوع، عبور خط مترو منتهی به میدان امام خمینی (ره) به همراه چاهک‌های متصل به این خط مترو است، به نحوی که بر روی زمین می‌توان خروجی یکی از این چاهک‌ها را در جنب حفره ایجاد شده مشاهده نمود. قابل ذکر است که چاهک مورد نظر (Manhole) با خاک بصورت موقت پر شده است. در شکل ۱۲ این چاهک قابل مشاهده است.

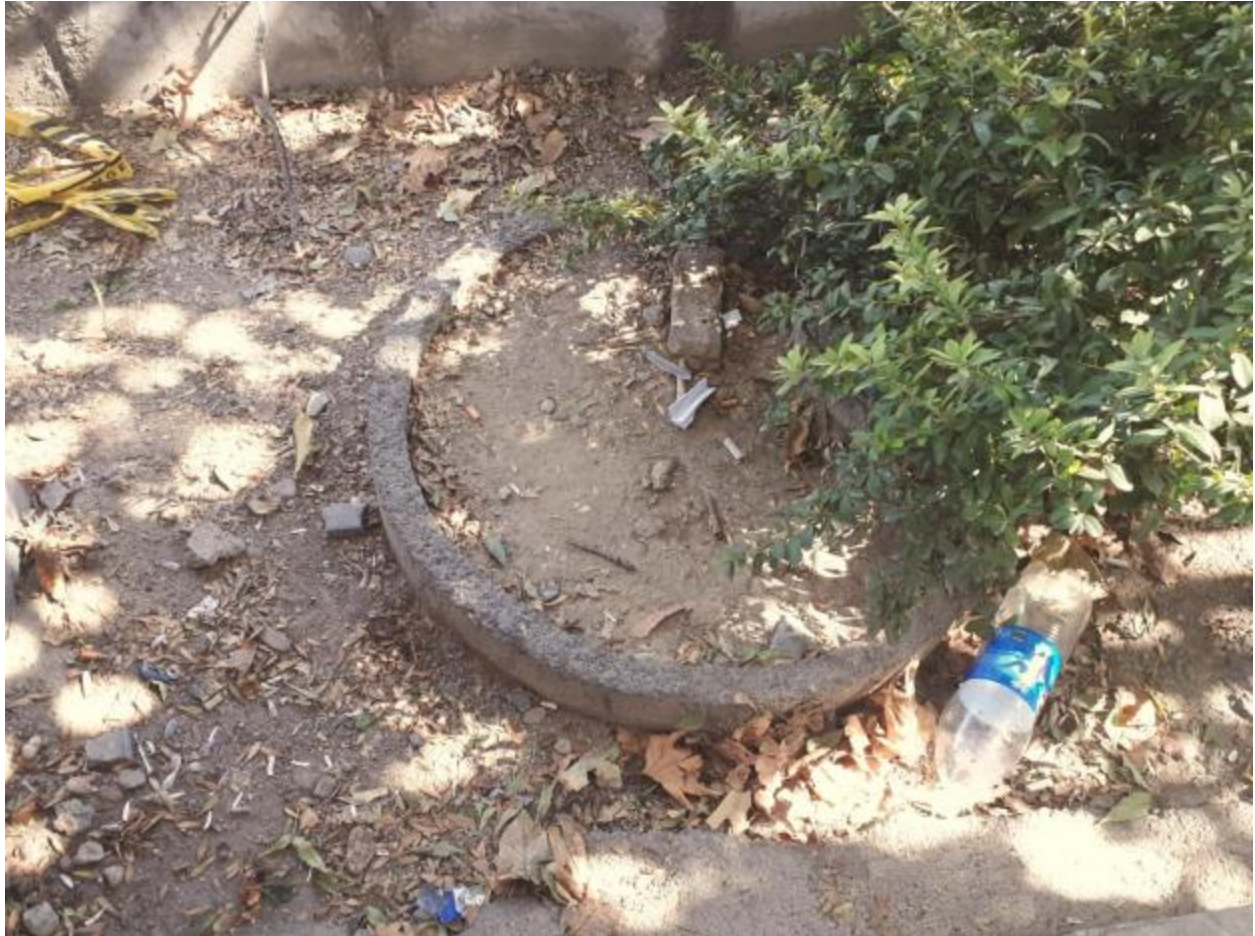
شکل ۱۲- دریچه ورودی چاهک های متصل به خط مترو در منطقه (در مجاورت حفره ایجاد شده)
