مرکز تحقیقات راه، مسکن و شهرسازی

## گزارش مقدماتی حادثه فروریزش زمین در خیابان پیامبر تهران

( حادثه ۱۳۹۵/۶/۱۱ ساعت ۱۲:۳۰ ظهر )

۱۳۹۵/۶/۱۳

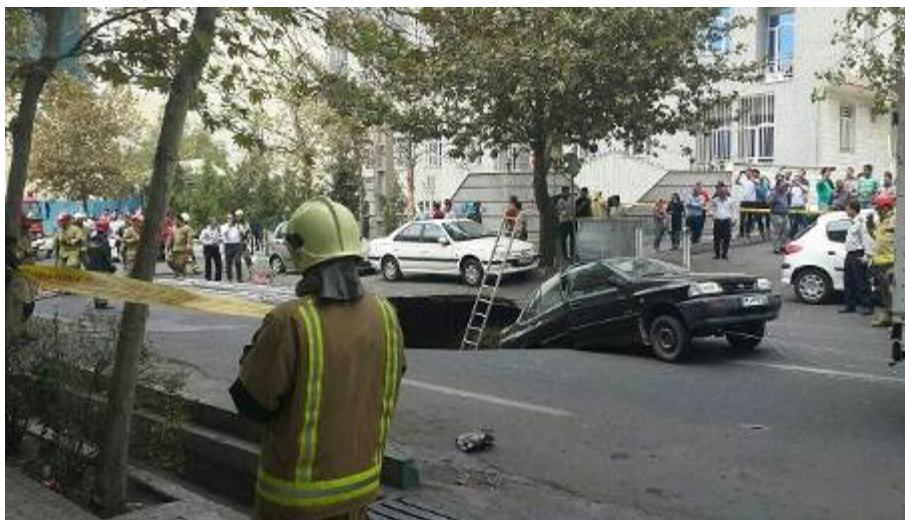
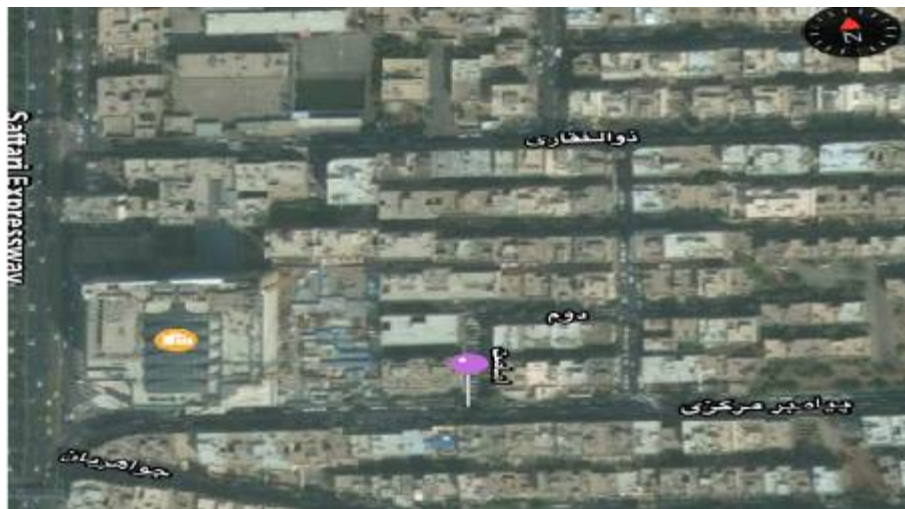
۴-۱- تصویر از فرو ریزش و جانمایی محل در بازدید میدانی

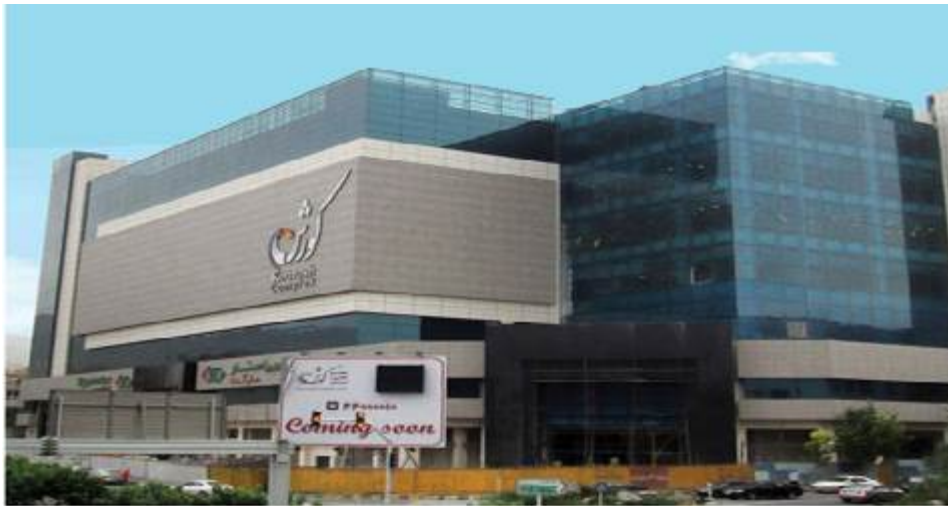
عمل نشست با توجه به اینکه در فاصله کم از مجتمع تجاری بزرگ کوروش رخ داده بود، به همین منظور توجهات در ابتدا به این مجتمع جلب شده و وضعیت ساختمانی آن مورد بازدید و بررسی میدانی قرار گرفت (شکل ۴-۲). این مجتمع دارای طبقات زیادی در بخش زیرزمین می باشد (تعداد ۹ طبقه در زیر زمین مجتمع وجود دارد) که به عنوان پارکینگ و... استفاده می شود. عمق زیاد طبقات زیرزمین از این نظر مورد توجه قرار گرفت که بتن ریزی ها و عملیات سازه ای در اعماق زیاد می تواند در تغییر مسیر جریان آب های زیرزمینی مؤثر بوده و با تغییر مسیر، احتمال عمل آبستگی در قسمت های زیر سطحی اطراف مجتمع شکل پذیرد. به همین منظور در جهت علت یابی رویداد نشست نقطه ای، این مورد موضوعی بود که بدان پرداخته شد و گزارش گردید. طبق اظهارات نمایندگان شرکت مترو در جلسه حادثه فروریزش شهران، مقاوم سازی هایی در محل ساختمان کوروش در خط مترو صورت گرفته است که دلیل احتمالی آن وجود یک رشته قنات در محل یاد شده و جلوگیری ریزش های احتمالی برای ساختمان کوروش بوده است. احتمالاً تمهیدات خاصی برای محل مذکور توسط شرکت مترو برای رشته قنات دوم که با فاصله اندکی از محل ساختمان کوروش و نزدیک محل فروریزش بوده، صورت نگرفته است. لذا در نزدیکی محل حادثه محل عبور خط مترو و رشته قنات می باشد.

۴-۲- ساختمان مجتمع تجاری کوروش که دارای طبقات زیادی در قسمت زیر زمین می‌باشد

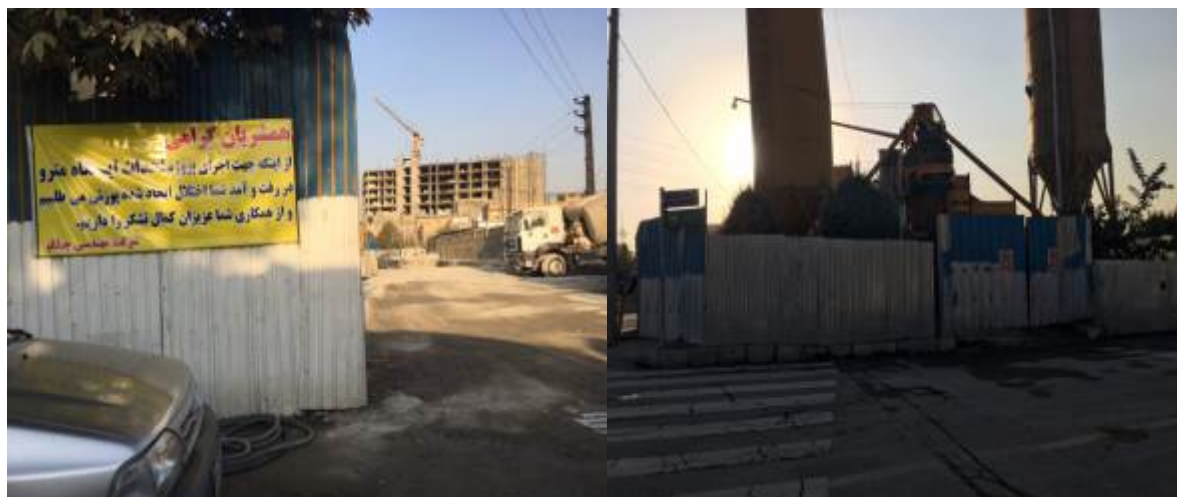
موضوع مهم دیگری که در مرحله بعدی مورد بررسی و بازدید قرار گرفت در رابطه با خط مترو می‌باشد. با توجه به اینکه خاک زیرسطحی منطقه از چسبندگی کمی برخوردار می‌باشد، و ارتعاشات حاصل از حفاری‌ها می‌تواند در نشست اثرگذار باشد، بازدیدهایی از ایستگاه‌های کارگاهی مربوط به خط احداث مترو به عمل آمد که نتایج آن در این قسمت آورده می‌شود. در ابتدای خیابان پیامبر شرقی در تقاطع خیابان اسکندرزاده ایستگاه کارگاهی خط مترو وجود دارد که در آن عملیات اجرائی انجام می‌شود (شکل ۴-۳). ایستگاه‌های بعدی در تقاطع بلوار اباذر و میدان بهنام واقع شده است، اما عملیاتی در آن‌ها مشاهده نگردید. پس از تقاطع اتوبان شهید حکیم در ابتدای خیابان پیامبر مرکزی ایستگاه دیگری مشاهده گردید. همچنین در ابتدای خیابان پیامبر غربی و پس از تقاطع اتوبان شهید ستاری ایستگاه دیگری وجود دارد که احتمالاً از ایستگاه‌های اصلی خط مترو نیز خواهد بود. با اتصال این نقاط خط احداث مترو به طور تقریب مشخص می‌شود. این خط در زیر سطح خیابان پیامبر و یا در حوالی آن، بین حد فاصل بزرگراه اشرفی اصفهانی تا پس از تقاطع اتوبان شهید ستاری واقع شده است (شکل‌های ۳-۱).

شکل ۴-۳- کارگاه‌های احداث خط مترو در منطقه شرکت مهندسی چیلکو

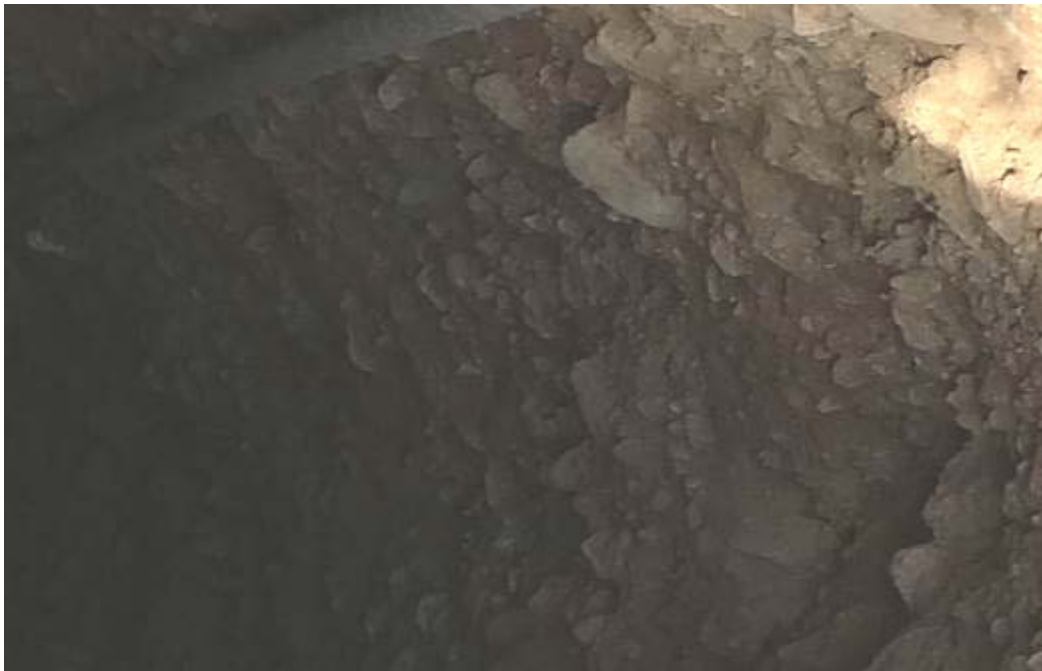
یک حلقه چاه نیز در حال حفاری مشاهده گردید. چاه مورد حفاری دستی بوده که در نزدیکی محل نشست و به فاصله تقریبی ۲۰ الی ۳۰ متری قرار داشت. با توجه به مشاهدات، جنس مواد تشکیل‌دهنده قسمت زیرسطحی (با توجه به نمونه‌های چاه نزدیک محل حادثه)، از نهشته‌های آبرفتی دانه متوسط و کوچکتر بوده و با توجه به درصد بالای مواد شنی و آبرفت با چسبندگی کمتر می‌توان چنین نتیجه‌گیری کرد که نفوذپذیری در زیرسطح این منطقه زیاد می‌باشد (شکل ۴-۴ و ۴-۵). با افت آب زیرسطحی و یا تغییر مسیر آن با توجه به نفوذپذیری بالای جنس مواد تشکیل‌دهنده خاک زیرسطحی، خلل و فرج میان مواد خالی شده و مستعد فروریزش می‌شود. عمق چاه حفاری شده در حدود ۱۰ متر بوده و خاک در قسمت تحتانی مرطوب مشاهده شد، اما اثری از آب زیرسطحی مشاهده نگردید. فاصله چاه با محل رخداد فروریزش کم و در حدود ۲۰ الی ۳۰ متر می‌باشد که می‌توان اطلاعات آن را به محل حادثه ارتباط داد.

شکل ۴-۴- اندازه و جنس مواد تشکیل دهنده قسمت‌های زیرسطحی

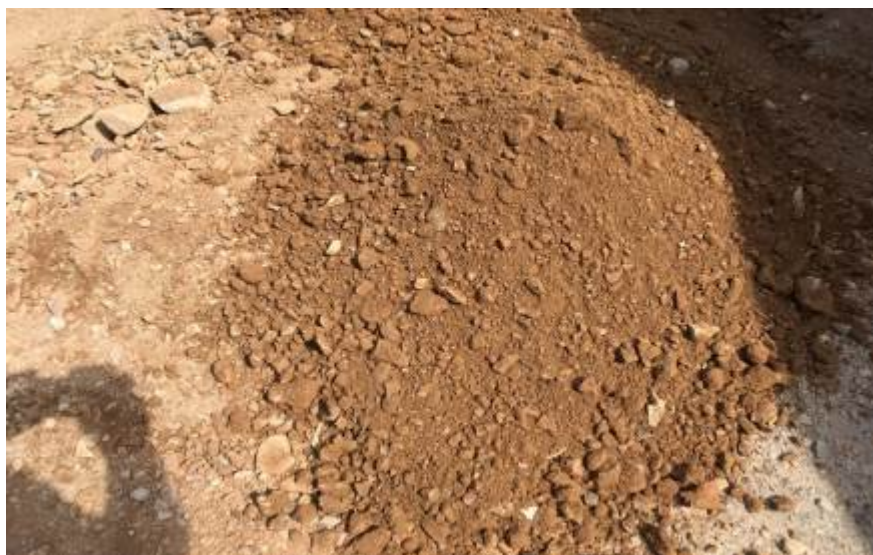
شکل ۴-۵- نمونه خاک از عمق تقریبی ۸ متری محدوده

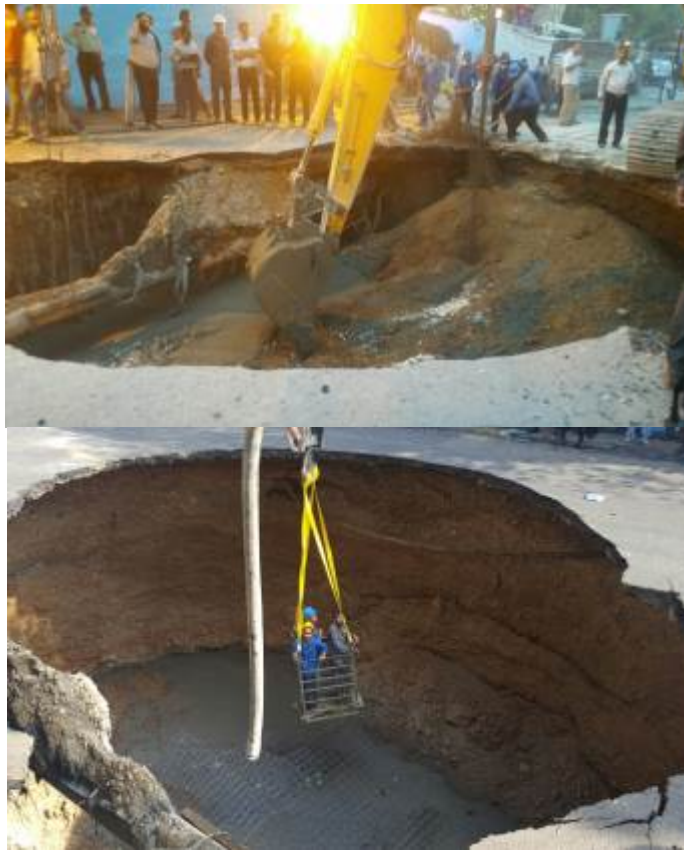
یک روز پس از حادثه محل نشست با مصالح و مواد سیمانی و بتنی تا سطح پر و سطح آن آسفالت کاری شد. فاصله زمانی بتن ریزی و آسفالت کاری کم بوده که مورد قابل ملاحظه می‌باشد (شکل ۴-۶ و ۴-۷).

شکل ۴-۶- بتن ریزی داخل گود ایجاد شده توسط فرو ریزش

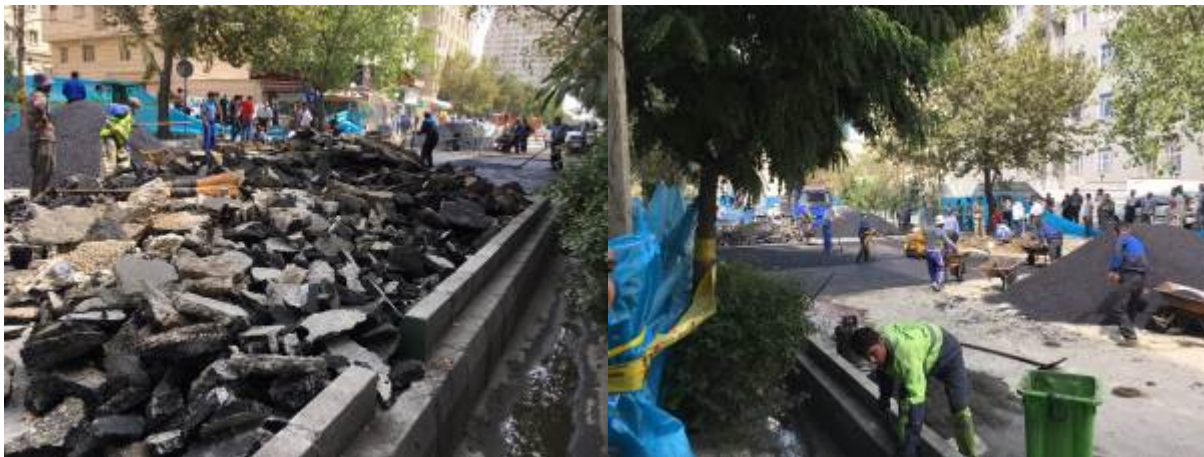
شکل ۴-۷- آسفالت کاری بلافاصله پس از بتن ریزی در محل حادثه

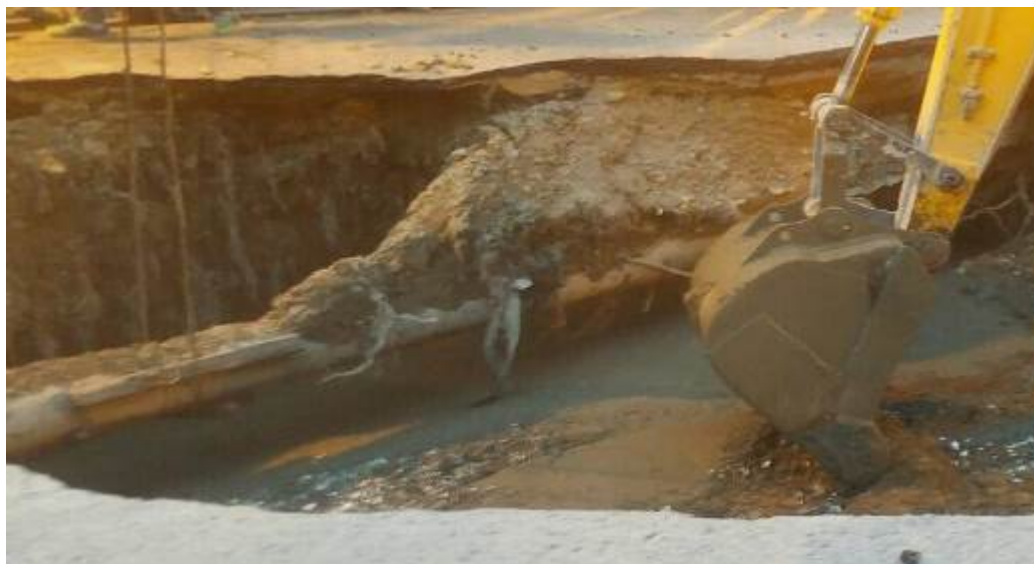
لازم به یادآوری می‌باشد لوله‌های موجود در این نقطه که بیشتر مربوط به خطوط انتقال گاز و آب می‌باشد و در بازدیدهای میدانی مورد مشاهده واقع گرفت، هیچ‌گونه آسیبی نداشته و سالم به نظر می‌رسید(شکل ۴-۹).

شکل ۴-۹- لوله‌های مربوط به آب و گاز در گود ایجاد شده محل حادثه

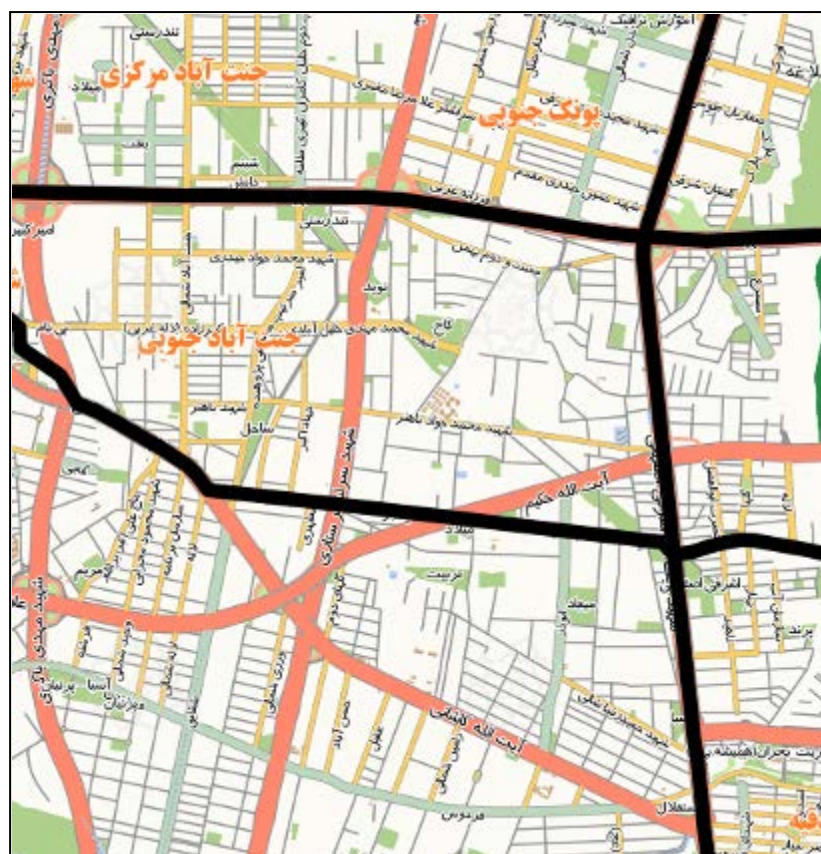
عوامل تاثیرگذار می‌توانند به تنهایی و یا به صورت مشترک بر رخداد سانحه فروریزش خیابان پیامبر تاثیر گذاشته باشند. منطقه رخداد سانحه، از سویی در نزدیکی خط ۶ مترو تهران قرار گرفته است و این خط در دست احداث بوده و عملیات حفاری در این خط در حال انجام است (در شکل ۶-۱ نقشه شبکه متروی نهایی تهران قابل مشاهده است و همینطور در شکل ۶-۲ خط ۶ مترو تهران در منطقه خیابان پیامبر که نزدیک به یک سال در دست احداث است، نشان داده شده است)، حفاری تونل، با توجه به حجم وسیع خاکبرداری و از طرف دیگر نظر به خواص ژئوتکنیکی خاک رویه، می‌تواند موجب بروز نشست و فروریزش در لایه‌های فوقانی گردد که در برخی حالت‌ها، فروریزش زیرسطحی و حفره ایجاد شده در سطح زمین نمود پیدا خواهد کرد. در شکل ۶-۳ تصویر شماتیکی از این پدیده قابل مشاهده است. بنابر گزارش رسانه‌ها (روزنامه دنیای اقتصاد، شنبه ۱۳/۶/۱۳۹۵)، کارگران کارگاه مترو به حالت سراسیمه تونل در دست حفاری را در زمان وقوع فروریزش ترک نمودند. این امر فرضیه تاثیر حفاری مترو بر وقوع فروریزش را تقویت می‌نماید. لازم به ذکر است که جهت قضاوت مهندسی و فنی نیاز به اطلاعات دقیق‌تر می‌باشد.

شکل ۶-۲- عبور خط ۶ مترو تهران (در دست احداث) از مجاورت محل رخداد سانحه فروریزش

- به نظر می‌رسد علاوه بر دقت در مسیر حفاری تونل مترو و اثر احتمالی آن بر فروریزش سطوح فوقانی، لازم است مسیر اتوبان‌ها و خیابان‌ها و معابر تهران نیز از نظر احتمال رخداد فروریزش مورد بررسی‌های مقدماتی و تفصیلی قرار گیرد.

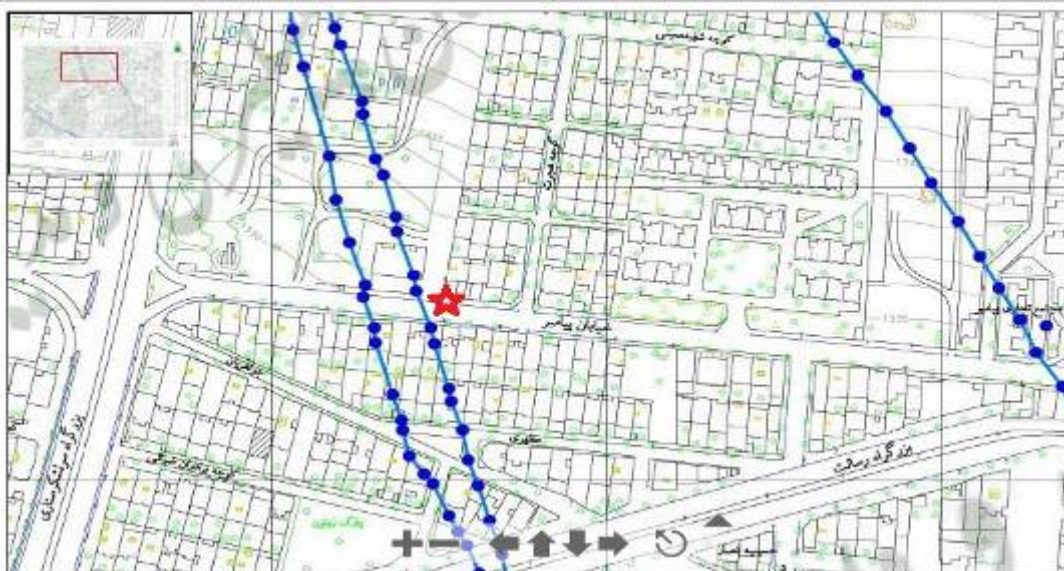
از سوی دیگر، محل رخداد سانحه به شبکه قنوات محلی بسیار نزدیک بوده و با توجه به اینکه وجود قنات به تدریج سبب تغییر در وضعیت نهشته‌های آبرفتی زیر سطحی می‌گردد که در نهایت محتملا می‌تواند باعث ریزش دیواره چاه و یا گالری میله‌های قنات گردد، لذا فرضیه محتمل دیگر در بروز فروریزش خیابان پیامبر، اثر قنوات موجود در منطقه است. در شکل ۶-۴ نقشه شبکه قنوات محلی در مجاورت محل سانحه قابل مشاهده است.

شکل ۴-۶- قرارگیری محل رخداد سانحه در مجاورت شبکه قنوات محلی (نقشه قنوات شهر تهران، سازمان پیشگیری و مدیریت بحران شهر تهران)

- لازم است مسیرهای تقاطعی رشته قنات با خیابان‌ها و بزرگراه‌ها و معابر به دقت تعیین محل شده و به عنوان نقاط با ریسک بالای فروریزش قلمداد گردند و مطالعات جزئی در چنین زون‌هایی صورت گیرد.

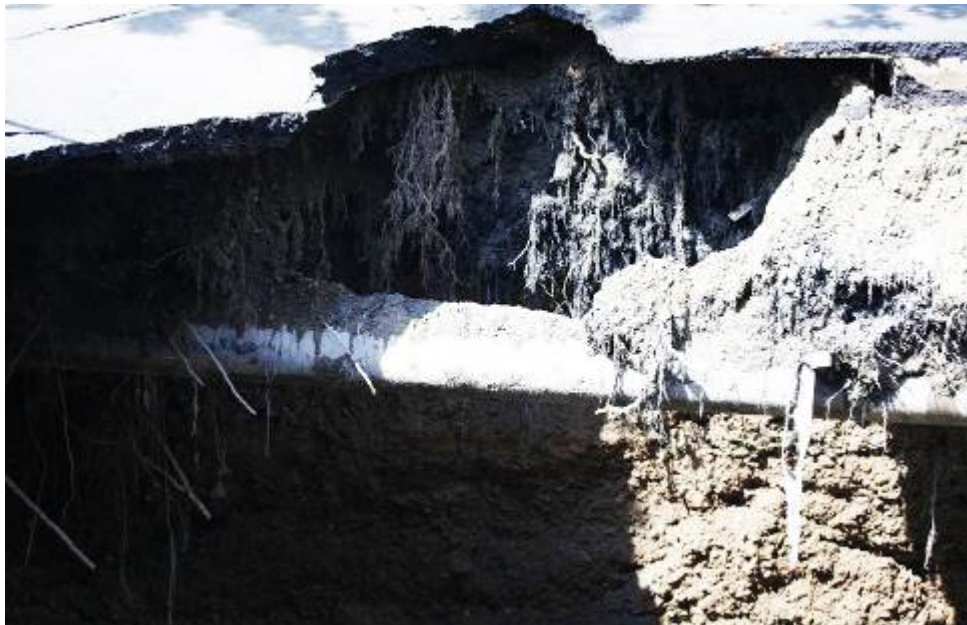
فرضیه دیگری که در این زمینه می‌تواند مطرح باشد، شسته شدن خاک در اثر جریانات زیرسطحی و یا جریانات ناشی از نشت از لوله‌های عبوری آب در منطقه است. این احتمال با توجه به وجود و عبور خطوط انتقال آب از محل حادثه مطرح می‌گردد. همانگونه که ذکر گردید بر مبنای مشاهدات میدانی و نیز طبق گفته مسئولین شرکت آب و فاضلاب، نشتی آب در خطوط عبوری از منطقه وجود نداشته است. در شکل ۶-۶ خط لوله انتقال آب در حفره ایجاد شده قابل مشاهده است.

شکل ۶-۶- خط لوله انتقال آب در حفره ایجاد شده

- در حادثه فروریزش خیابان پیامبر، اعلام شد که آب شستگی ناشی از نشت لوله‌های آب موجب فروریزش بوده که مشاهدات میدانی ما این امر را نفی می‌کند. رخنمون دیواره حفره و عکس‌های موجود از آن نشان می‌دهد که زون‌های فوقانی، افق‌های عمقی که لوله‌های آب در آن قرار دارند، خشک می‌باشند. شاید گذر آب‌های زیرسطحی به صورت قنات یا آب‌های رگه‌ای موجب آب شستگی در این ناحیه شوند ولی نشت لوله‌های آب در بازدیدهای میدانی مشاهده نگردید.

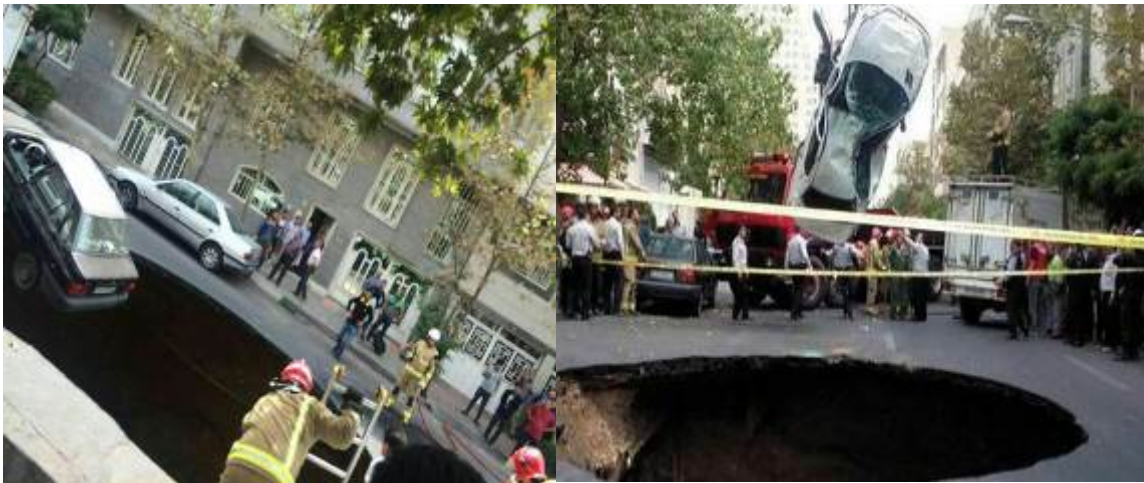
شکل ۷-۲- امداد رسانی به خودروهای آسیب دیده در حادثه

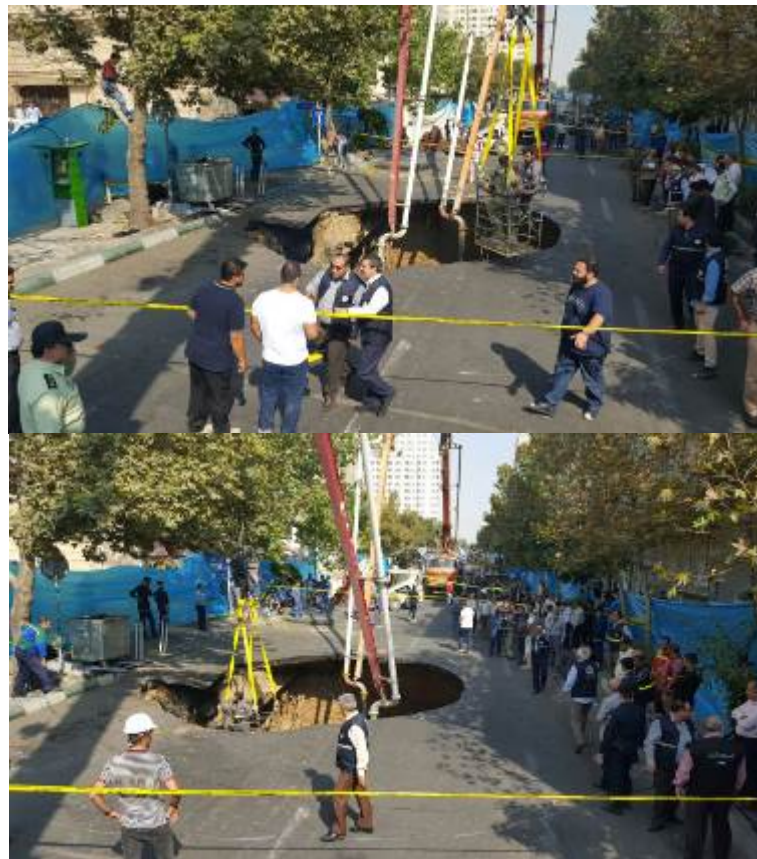
پس از قطع گاز، بازدید کارشناسی از لوله‌ها توسط نیروهای شرکت گاز انجام یافت (شکل ۸-۱) و چند ساعت بعد گاز مشترکین منطقه وصل گردید که بنا به اظهارت مسئولین شرکت ملی گاز ایران این خط لوله یکی از خطوط فرعی تغذیه در شبکه گاز کلانشهر تهران است.

شکل ۸-۱- بازدیدهای کارشناسی از وضعیت لوله‌های تحت تاثیر فروریزش در حفره

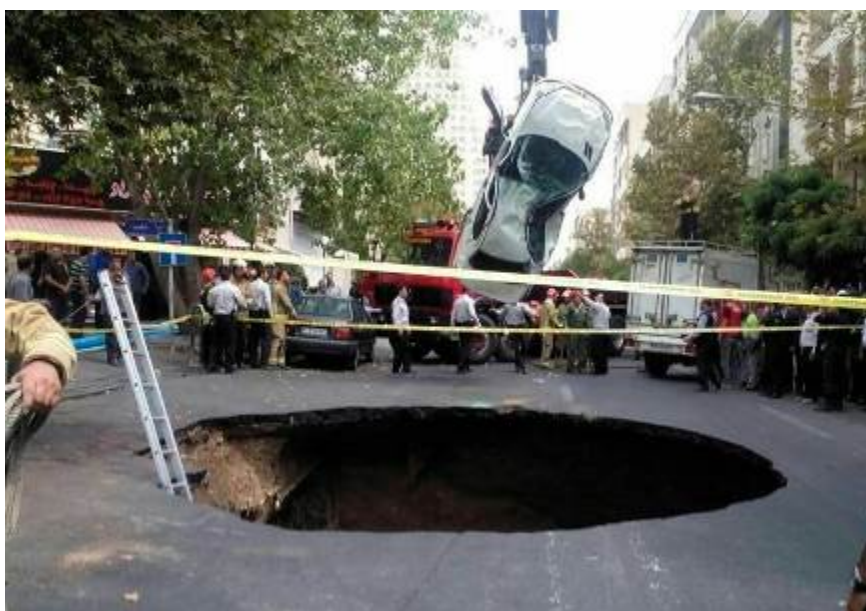
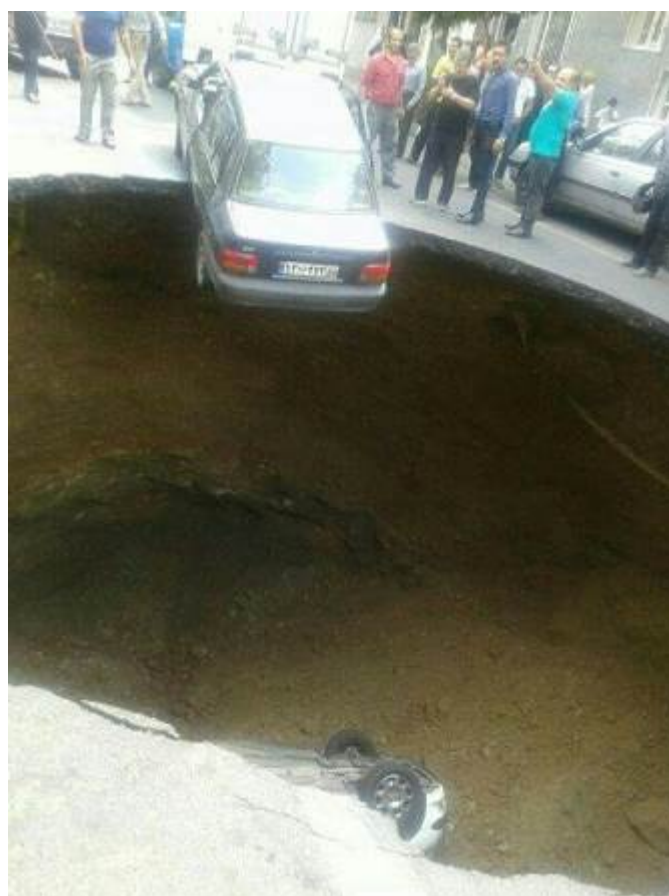
در اثر این حادثه یک دستگاه خودرو پژو ۲۰۶ درون چاله سقوط کرده بود و یک دستگاه خودرو پراید در آستانه سقوط به درون گودال ایجاد شده بود که توسط گروه‌های امدادی، از سقوط آن ممانعت بعمل آمد و همچنین جهت ایمن سازی خودروهای اطراف گودال توسط نیروهای امدادی جابجا شد.

شکل ۸-۲- سقوط یک خودرو به داخل حفره و گیر کردن خودروی دیگر در لبه حفره

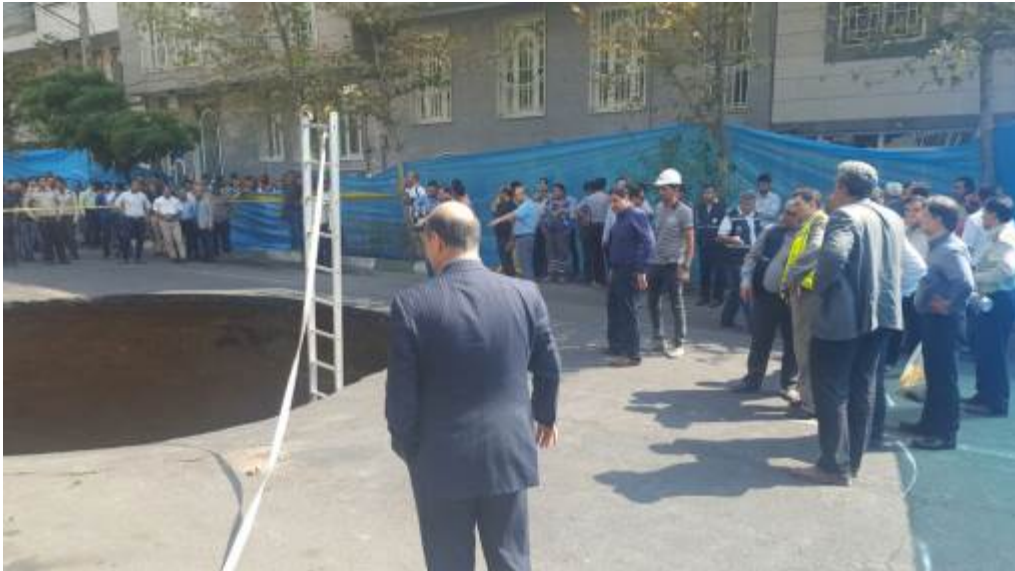
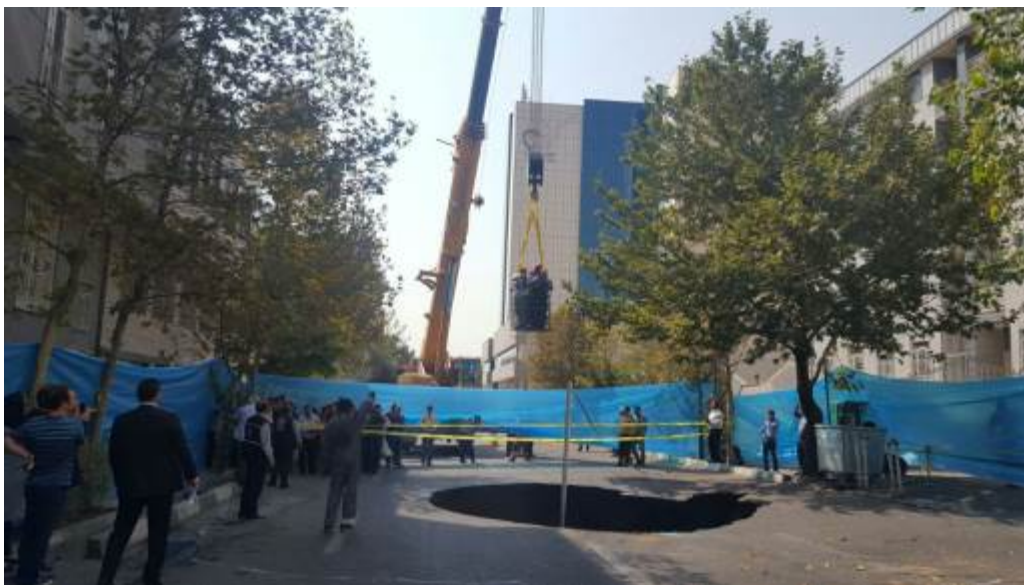
شکل ۸-۳- انسداد خیابان به منظور انجام عملیات عمرانی و ایمن سازی

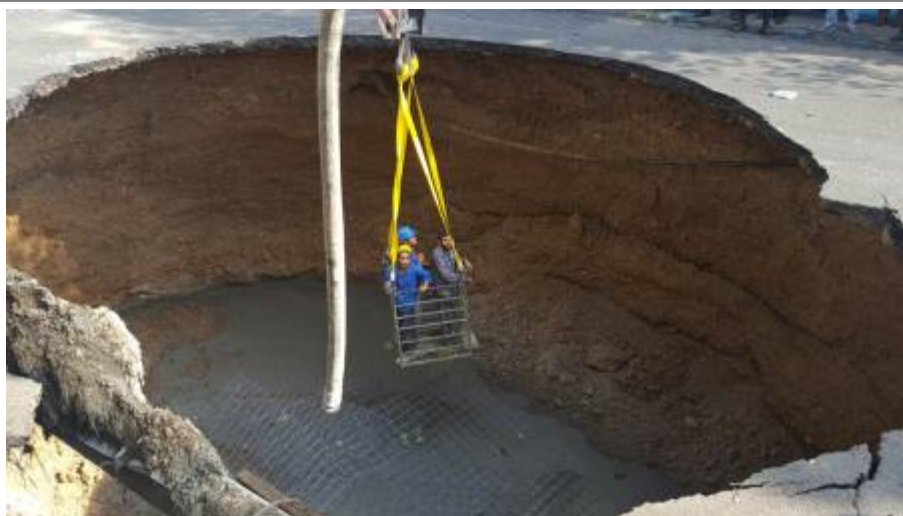
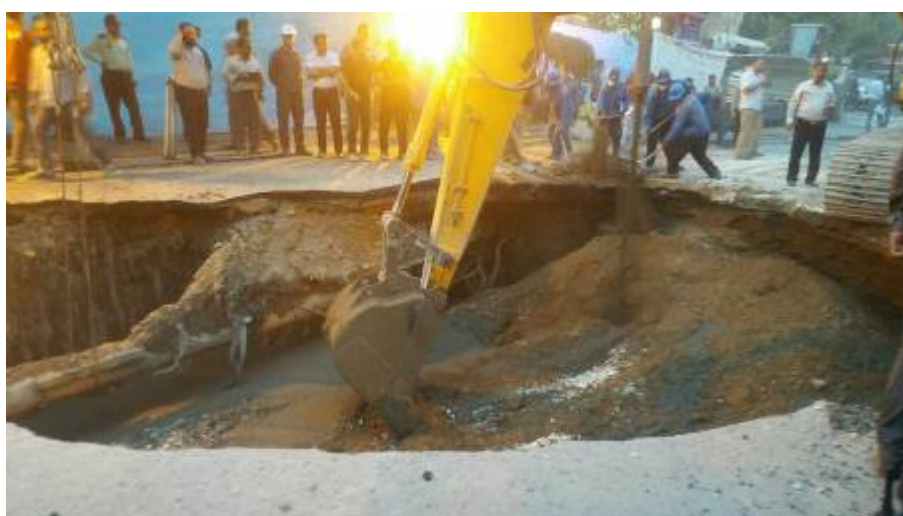
شکل ۸-۴- پر کردن حفره خیابان پیامبر توسط نیروهای امداد و نجات
