# گزارش سیل ۵-۱-۱۳۹۸

## دروازه قرآن شیراز

بخش زلزله شناسی مهندسی و خطرپذیری

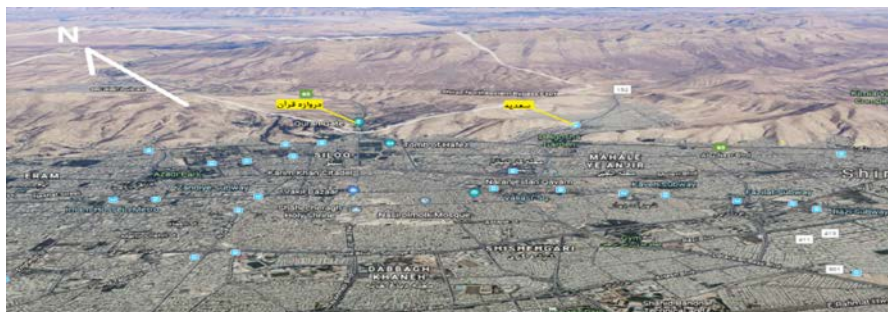
شکل ۱ موقعیت دروازه قرآن (تنگ الله اکبر) و حوضه کوچک سعدیه در جنوب شرقی آن که هر دو این حوضه ها مستعد ایجاد سیل های ناگهانی اند

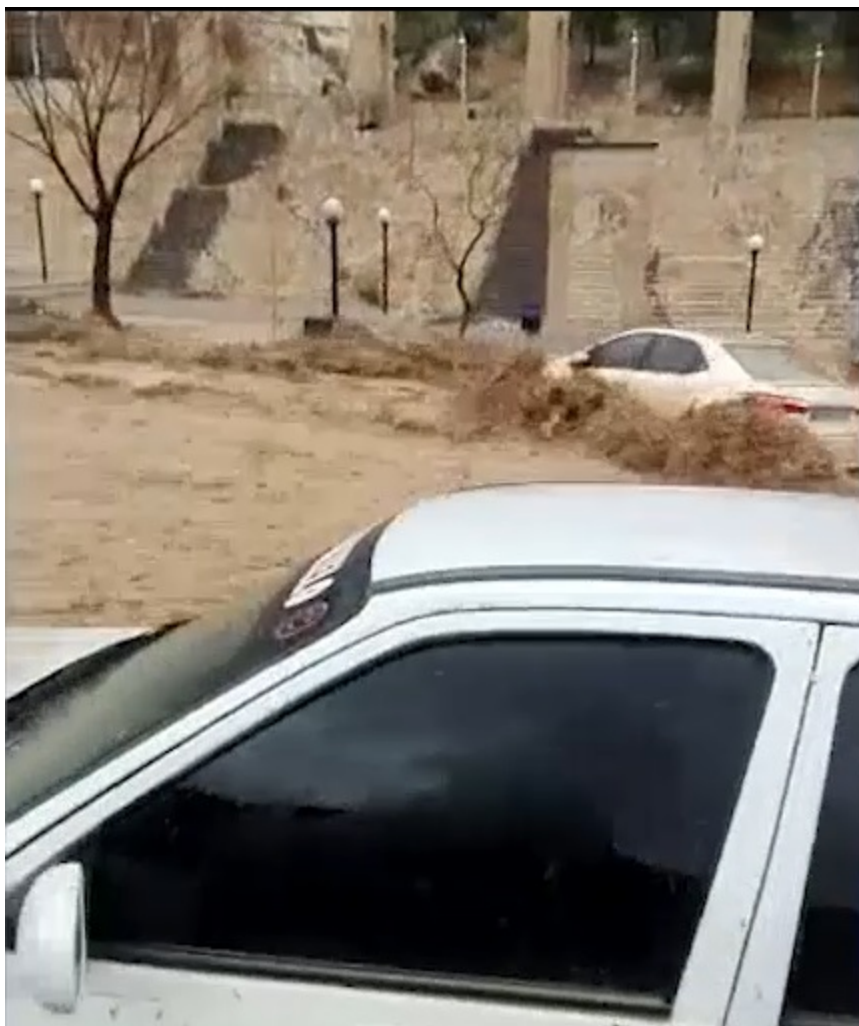
در روش تجربی ارتفاع آب سیلاب در مسیری عبوری آن با توجه به مشاهده فیلم ها و ارتفاع آن نسبت به ماشین ها (شکل های ۱۰ و ۱۱) در چندین نقطه مسیر، بطور متوسط بین ۰.۵ تا ۰.۷۵ متر حدس زده شد (بطور متوسط). با توجه به سرعت و سطح مقطع مسیر سیلاب دبی متوسط حداقل بین ۵۰ تا ۷۵ متر مکعب بر آورد شد.

شکل ۱۰ از روی این عکس و عکس های مشابه دیگر ارتفاع آب حدود ۰.۵ متر برآورد شده است

همانطور که ذکر گردید از روی عکس ها و فیلم های متعدد موجود، ارتفاع سیلاب در کف باند شرقی بزرگراه شیراز- مروتشت بین ۰.۵ متر تا ۰.۷۵ متر برآورد گردید (شکل های ۱۰ و ۱۱).

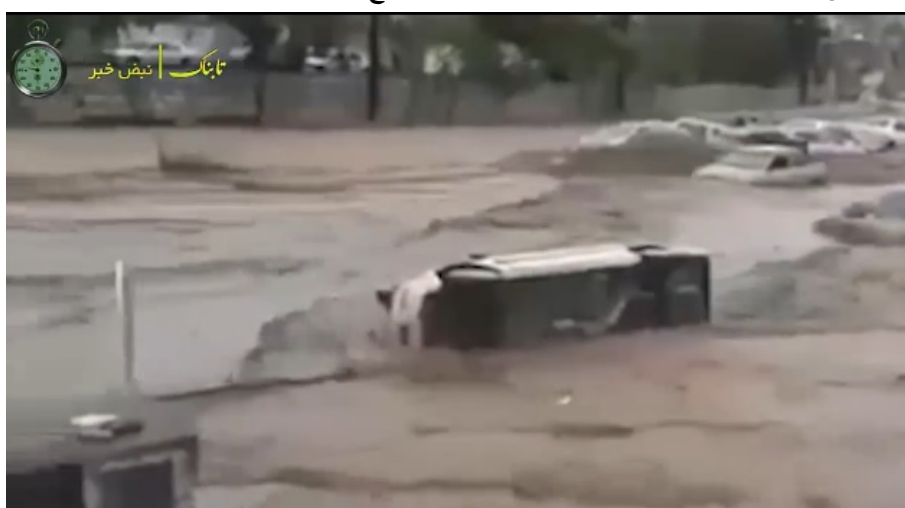
شکل ۱۱ از روی این عکس و عکس های مشابه دیگر ارتفاع سیلاب در کف بلوار ۰.۷۵ متر برآورد شده است

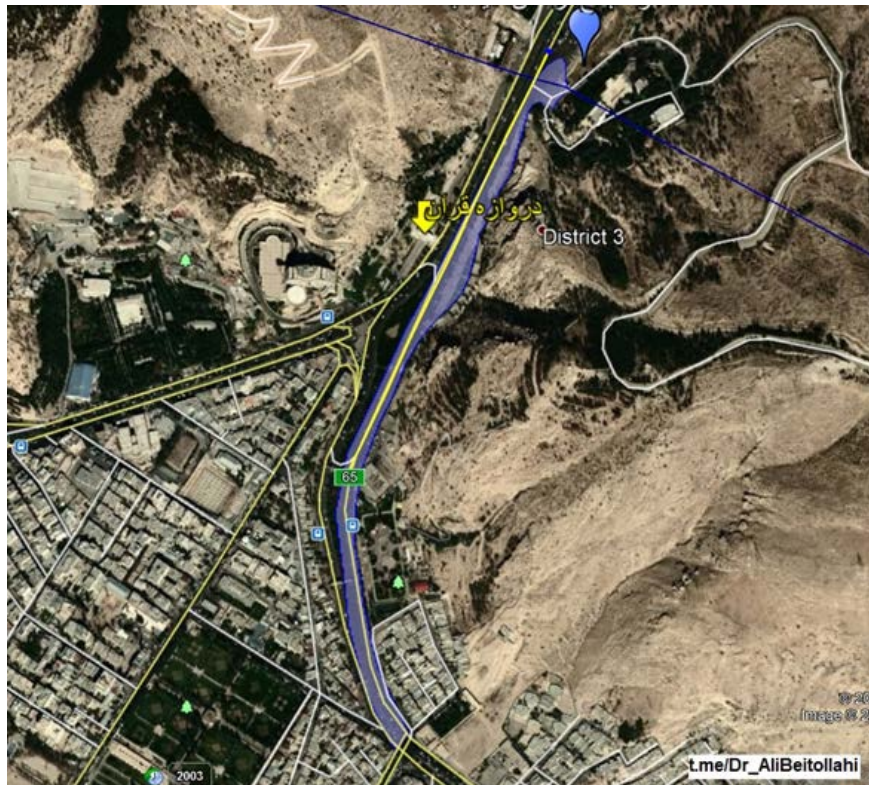
بیشترین اثر سیلاب از محدوده استخر تجمع آب و در امتداد باند شرقی بزرگراه شیراز تا سه راهی هفت تنان - آیت... ربانی بوده است (شکل ۱۲).

شکل ۱۲ محدود اثر موثر سیلاب، از خروجی استخر تجمع آب تا سه راه هفت تنان- ربانی و در ادامه در امتداد بلوار هفت تنان و بسمت رودخانه خشک .

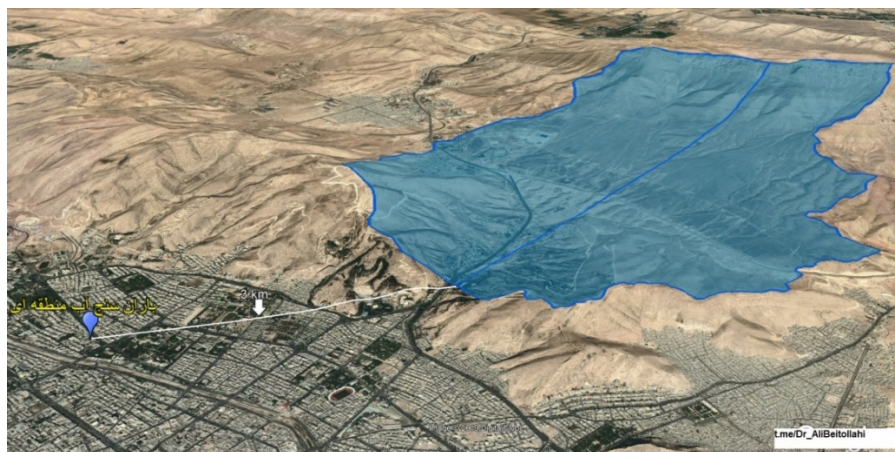
شکل ۱۴ موقعیت ایستگاه باران سنج در حوالی باغ ارام شیراز

بر اساس ایستگاه و باران نگار مستقر در فرودگاه که نتایج آن در شکل های ۳ و ۴ نشان داده شد، مشخص شد که شرایط اقلیمی فرودگاه نسبت به تنگ می تواند خیلی متغیر باشد. با حضور در محل حادثه و شرکت در جلسات مختلف استانی در روزهای پس از حادثه سیل، مشخص گردید که مناسب ترین داده ها، داده های مربوط به ایستگاه شرکت آب منطقه ای استان فارس می باشد که در مجاورت باغ ارم قرار دارد. در شکل ۱۴ موقعیت ایستگاه باران سنج شرکت آب منطقه ای استان فارس و فاصله سه کیلومتری آن از استخر تجمع آب نشان داده شده است. ایستگاه در جنوب غربی دروازه قرآن قرار گرفته و نزدیکترین ایستگاه به محدوده تنگ است. همچنین خصوصیات بارندگی کمابیش مشابهی را با حوضه تنگ الله اکبر دارد.

اطلاعات این ایستگاه مبنای کارهای بعدی در این نوشتار قرار گرفت. مقدار و نحوه تغییرات بارندگی و شدت آن قابل توجه است. اندازه گیری در این ایستگاه با فواصل در حد چند دقیقه، که بر اساس مقدار بارش، اینتروال زمانی ثبت نیز تغییر می کند، صورت گرفته است. در این بررسی بازه های زمانی را جهت ارائه شکلی گویاتر از چگونگی تغییر در شدت بارندگی ۳۰ دقیقه در نظر گرفتیم. همچنین تا زمان وقوع سیل که حدود ساعت ۱۲ ظهر روز ۹۸-۱-۵ بود، روی داده های نزدیک به این زمان متمرکز شدیم. در شکل ۱۵ نمودار مقادیر بارندگی از ابتدای روز ۹۸-۱-۵ تا ساعت ۱۲ که زمان رسید سیل به حوالی دروازه است نشان داده شده است.

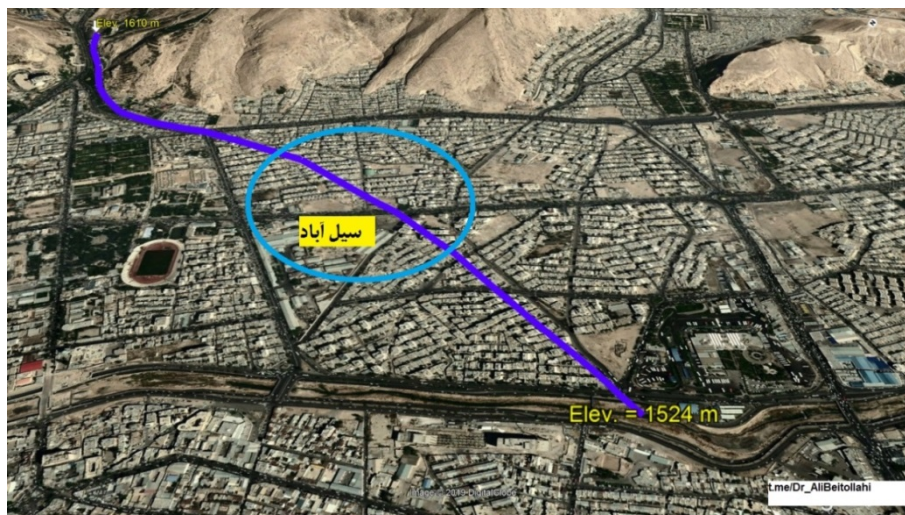
در ادامه با تعبیه کالورت های با سطح مقطع مربعی (بر اساس گفته شاهدان محلی) آبراهه عبوری از شمال به جنوب شهر تا مسیر رودخانه خشک نیز پر می شود. لازم بذکر است که بنا به گفته اهالی، از محله سعدیه نیز به همین روش لوله ای دیگر به لوله مذکور متصل می شود. بنابراین آبراهه طبیعی که برای خروج آب سیلاب بطور طبیعی درست شده بود، پر و با قرار دادن لوله های در زیر و پوشاندن روی آن از مساحت بوجود آمده استفاده بعمل می آید.

شکل ۲۰ مسیر آبراهه قدیمی که به تنگه الله اکبر و حوضه آبریز رودخانه زنگی منتهی می شده است، و همچنین مسیر فعلی لوله گذاری برای انتقال آب سیلاب ها (این نقشه کاملاً تقریبی است و برای کارهای مهندسی و ... قابل استناد نیست)

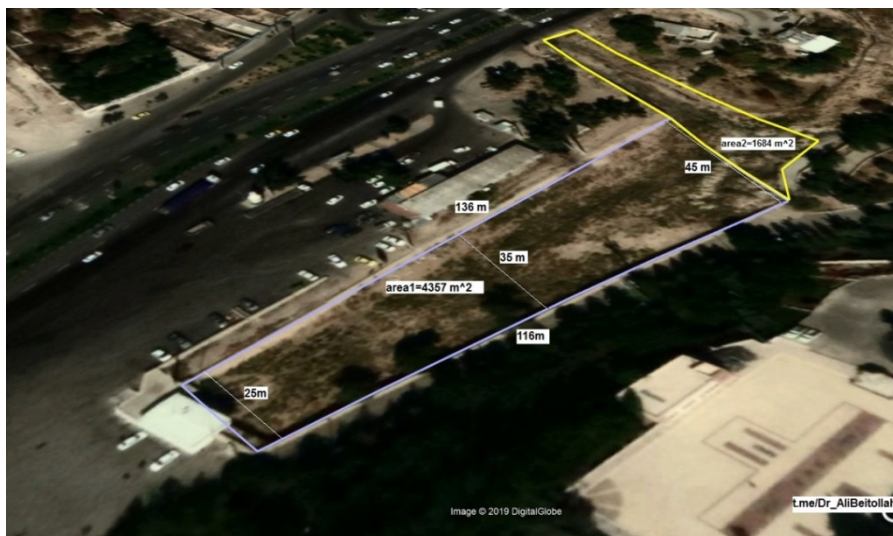
یکی از تمهیداتی که با پر کردن و هموار نمودن آبراهه کنار دروازه قرآن برای گذر آب و سیلاب در مسیر رودخانه آب زنگی و تنگه الله اکبر اندیشیده شده بود، احداث استخر تجمع آب بود. این استخر خصوصیات استخر یا حوض آرامش را ندارد و لذا در این گزارش بنام استخر تجمع آب نامیده می شود. در شکل ۲۱ ابعاد و مساحت این استخر نشان داده شده است که در امتداد شرقی مسیر شیراز - مرودشت واقع شده و در واقع به همین دلیل هم سیلاب و اثرات زیانبار آن در باند شرقی این جاده رخ داد (در اثر سرریز شدن سیلاب از این استخر).

شکل ۲۱ ابعاد و مساحت استخر تجمع آب حوضه تنگه

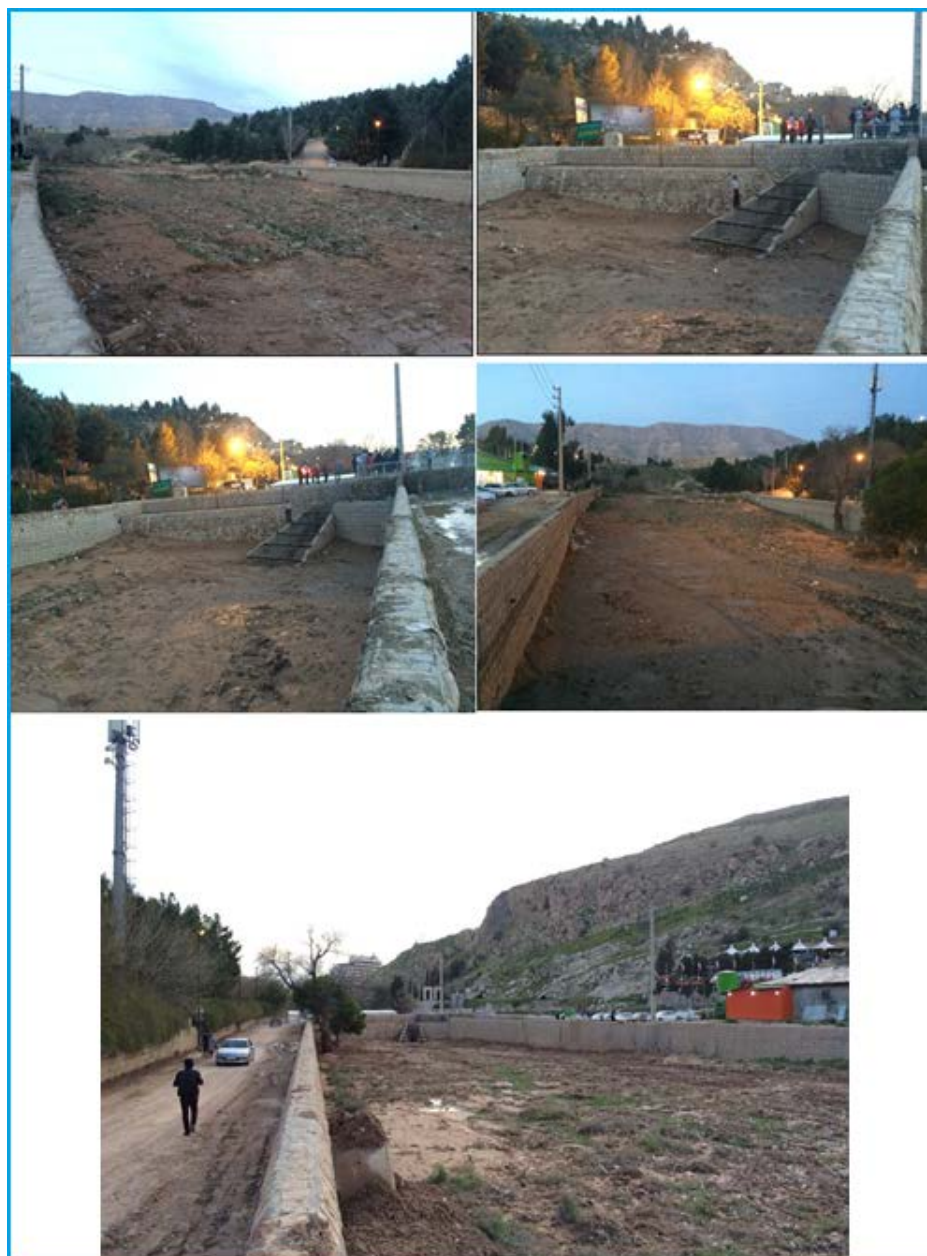
مختصات جغرافیائی این استخر بطول ۵۲.۵۶۴۲ و عرض ۲۹.۶۳۷۶ و در ارتفاع ۱۶۱۰ متری است (مختصات دیواره پائین دست). با توجه به ارتفاع دیواره های استخر، برای اندازه گیری حجم دقیق آن، مساحت تجمع آب را به دو قسمت جدا کردیم. بخش اصلی استخر دارای مساحت حدود ۴۴۰۰ متر مربع و بخش بالادستی و کوچکتر و کم ارتفاع تر حدود ۱۷۰۰ متر مربع مساحت دارد. در شکل ۲۲ عکس هائی از دیواره های استخر نشان داده شده است.

شکل ۲۲ عکس هائی از استخر تجمع آب حوضه سیلاب دروازه قرآن شیراز

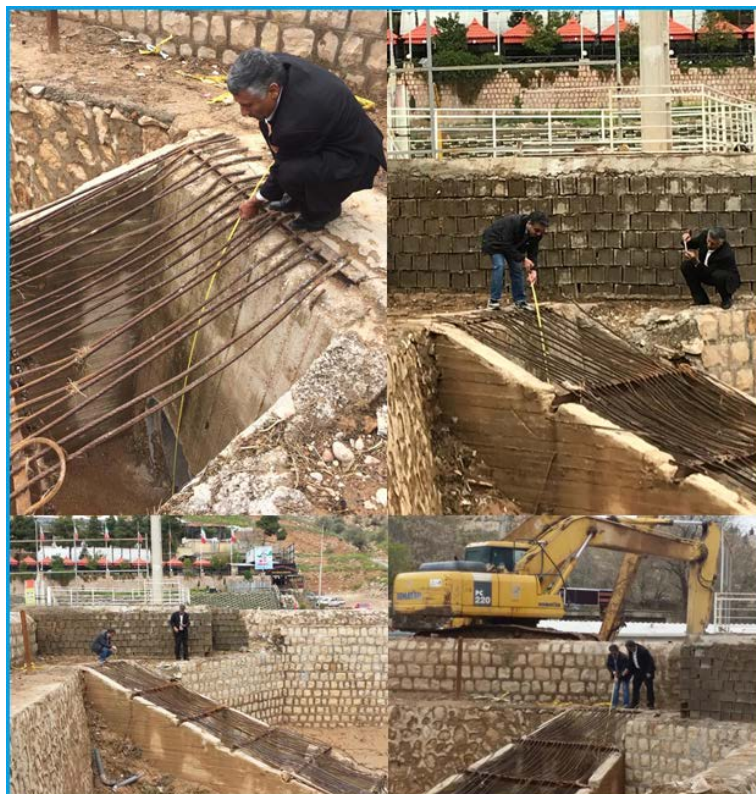
بر اساس بازدید و اندازه گیری که توسط ما در محل انجام شد (عکس های شکل ۲۴) قطر لوله ۱.۵ متر و از نوع بتنی است.

شکل ۲۴ اندازه گیری سائز لوله انتقال آب توسط همکاران تهیه این گزارش

جهت محاسبه دبی خروجی آب از سطح مقطع این لوله از روابط بر اساس اصل انرژی کمک گرفته شد. اختلاف ارتفاعی بین ابتدای لوله در استخر (۱۶۱۰ متر) تا خروجی آن (۱۵۲۷ متر) در رودخانه خشک حدود ۸۰ متر می باشد. طول لوله بین این دو نقطه در حدود ۳۰۰۰ متر است. محاسبه افت طبق رابطه هیزن ویلیامز انجام شد و بر این اساس مقدار  $Q$  برابر  $11.6 \text{ m}^3/\text{sec}$  (در اینجا ما ۱۲ متر مکعب بر ثانیه در نظر گرفته ایم). تاکید می شود این مقدار از سیلاب در مطلوب ترین وضعیت لوله و مسیر می تواند از طریق آن تخلیه گردد. در عمل دبی لوله در حد ۱۰ متر مکعب در ثانیه باید در نظر گرفته شود.

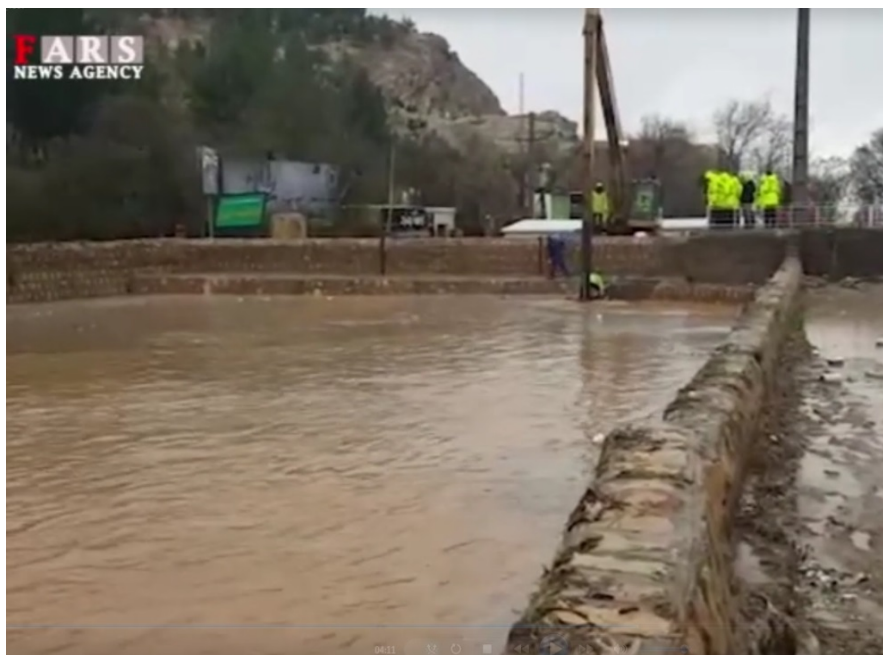
همانگونه که در عکس های استخر می توان مشاهده نمود و نیز بر اساس چند نوبت بازدید میدانی، مشخص شد که در بالادست مسیر، بندهای تاخیری و رسوبگیر احداث نشده است. در حوض استخر نیز موانع برای رسوبگیری و کاستن سرعت سیل ورودی به استخر و آرامش آب اجرا نشده است. در همان لحظات ابتدایی سیلاب، پیشانی آن که حاوی مواد جامد و شاخ و برگ و آشغال های موجود در مسیر آبراهه رودخانه آب زنگی بوده، محل خروج و تخلیه آب استخر را فرا گرفته و آن را تا حد قابل ملاحظه ای مسدود نموده است. این امر از عکس و فیلم های گزارش سیلاب دروازه قرآن بطور واضحی قابل استنباط است.

شکل ۲۵ تخلیه نشدن استخر در روز بعد سیل ۵-۱-۱۳۹۸ دروازه قرآن شیراز نشان از مسدود بودن دهانه لوله دارد

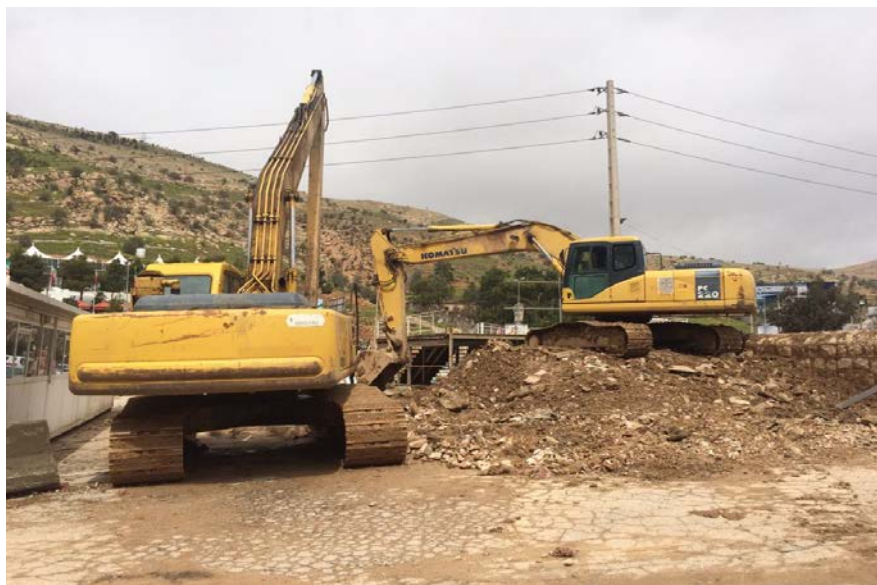
شکل ۲۶ حضور بیل های مکانیکی و برداشتن آشغال ها و بازکردن ورودی لوله در داخل استخر بعد از رخداد سیل (عکس از همکاران تهیه کننده این گزارش)

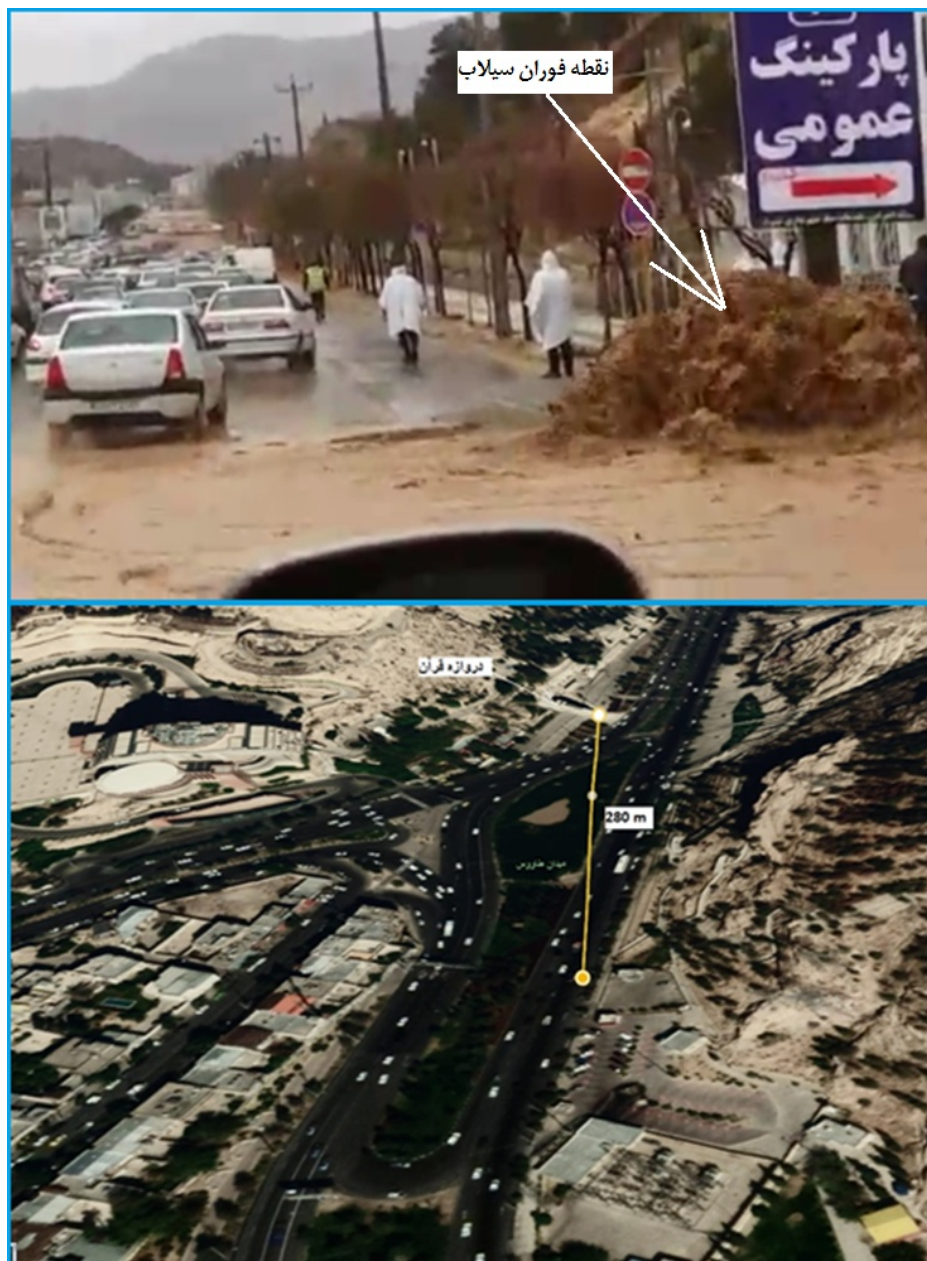
شکل ۲۷ فوران آب سیلاب در مسیر جوب کنار بزرگراه (نقطه در ۲۸۰ متری دروازه قرآن و در مجاورت پارکینگ خودرو و خودپرداز بانک شهر واقع شده است، عکس بالا فوران آب سیلاب و پائین مختصات نقطه)

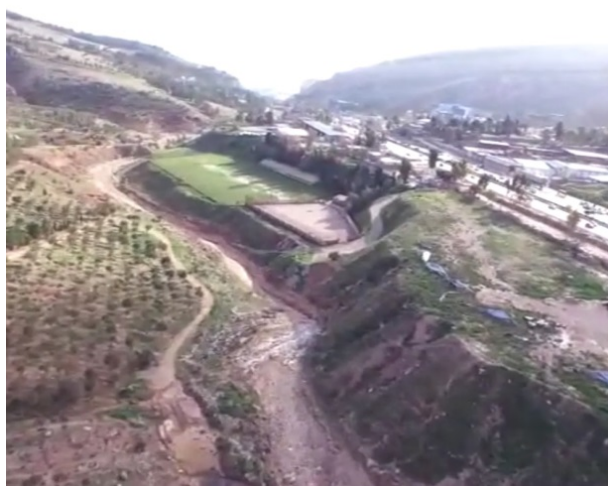
در بالا دست استخر تجمع آب، مسیر رودخانه آب زنگی قرار گرفته که از نام روستائی به همین نام گرفته شده است. این مسیر با تبعیت از شیب دره و تنگه به سمت دروازه قرآن و مسیل قدیمی جنب دروازه می شود (شکل ۲۸).

شکل ۲۸ مسیر رودخانه زنگی در بالادست استخر

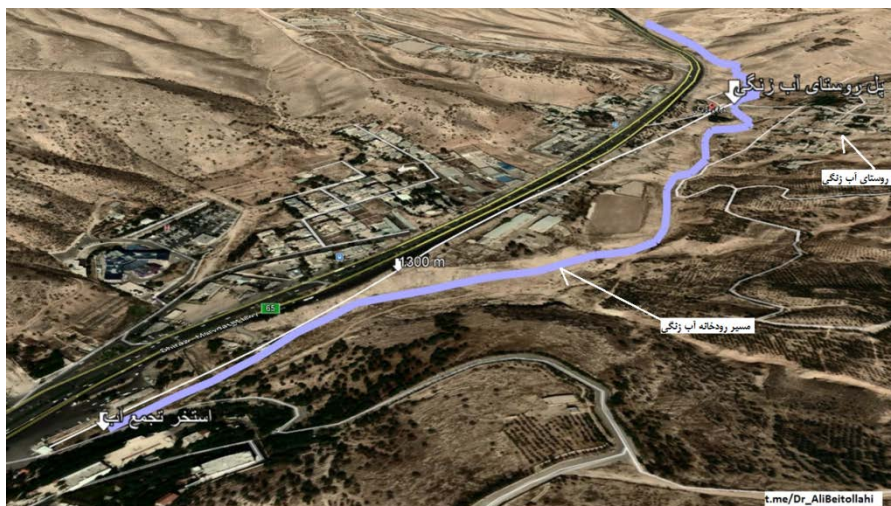
روستای آب زنگی در مجاورت جاده مروودشت و در فاصله حدود ۱۳۰۰ متری در بالادست استخر تجمع آب قرار دارد. در تقاطع راه این روستا با مسیر رودخانه آب زنگی دو کالورت بتنی با مقطع مربعی جهت عبور آب قرار داده شده است که نقش پل راهی را بر عهده دارد (شکل ۲۹).

شکل ۲۹ موقعیت روستا و رودخانه آب زنگی و پل آن نسبت به استخر تجمع آب

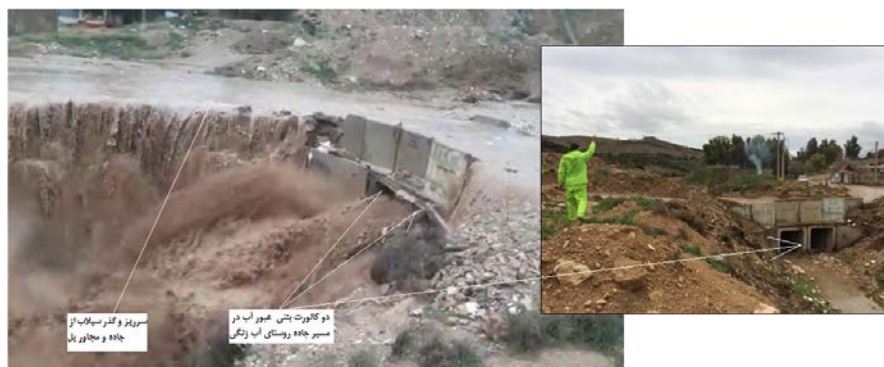
در موقع بارندگی سیل آسا که منجر به ایجاد سیل در دروازه قرآن گردید، عکس و فیلم هائی توسط ساکنین روستا از گذر آب ناشی از بارش رگباری گرفته شده که حاوی نکات فنی مهمی است. در شکل ۳۰ بخش عمده ای از سطح مقطع هر دو کالورت بتنی لبریز از آب و با سرعت و فشار خیلی زیاد هستند.

شکل ۳۰ گذر آب از یک جفت کالورت بتنی هر کدام به ابعاد ۲ در ۲ متر در جاده روستای آب زنگی دبی آب خروجی از دهانه های این کالورت ها با توجه به سرعت آب (که در فیلم قابل برآورد چشمی است) حدود ۶۰ مترمکعب در ثانیه حدس زده می شد (سرعت آب ۱۰ متر بر ثانیه در نظر گرفته شده است).

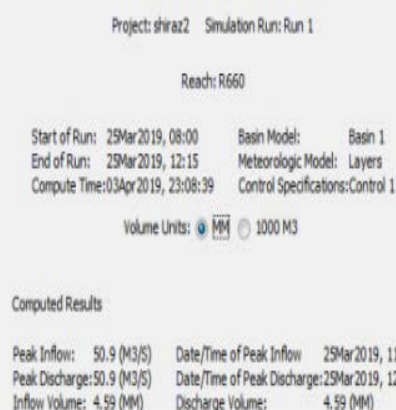
شکل ۳۷ نمونه ای از نتایج محاسبات نرم افزاری برای حوضه سیلاب تنگ الله اکبر

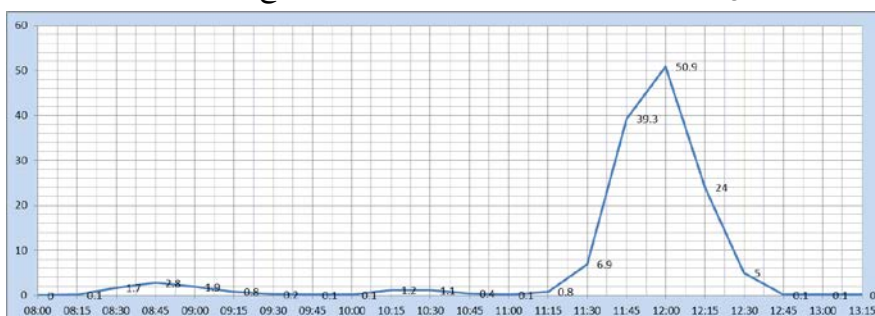
شکل ۳۹ نمودار تکمیل شده شکل ۳۶ بر اساس ادامه بارش مشابه لحظات قبل از بارندگی شدید (ادامه منحنی بدلیل قطع برق ایستگاه باران سنج براساس مقدار بارش قبل از ساعت ۱۱:۳۰ رسم شده است)

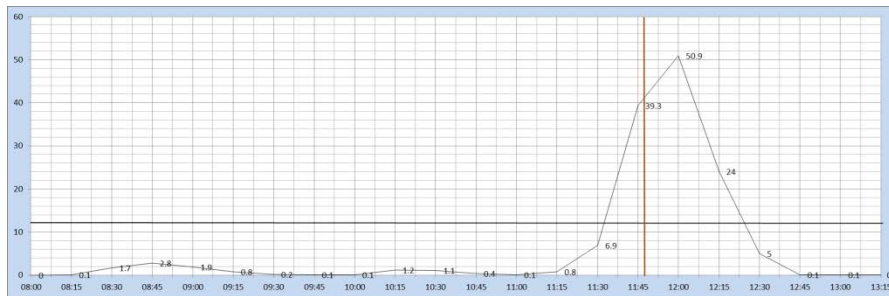
در شکل های ۴۱ و ۴۲ نمودارهای دبی سرریز و زمان شروع سرریز سیلاب پس از پر شده حجم ۱۵۰۰۰ متر مکعبی سیلاب نشان داده شده است. با کسر ۱۲ متر مکعب سیلاب خروجی از لوله انتقال، مدت زمانی نیز طول خواهد کشید تا حجم استخر پر گردد. این مدت زمان همراه با مدت زمان تخلیه کامل استخر در لحظات اولیه توسط لوله انتقال، زمان شروع سیل را بر اساس نمودار هیدروگراف واحد، تعیین می کند.

شکل ۴۱ نمودار مقدار دبی سرریز از استخر پس از پر شدن آن و زمان شروع آن

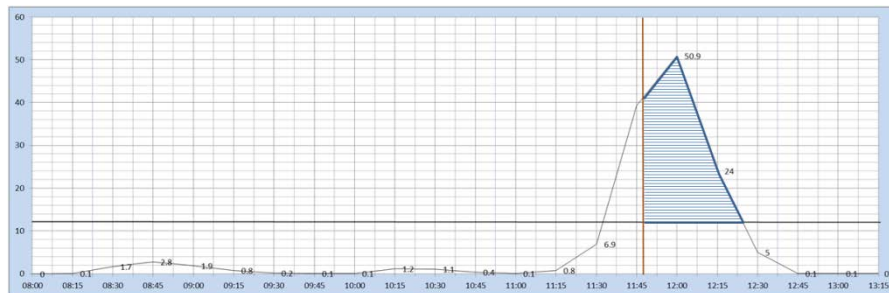
شکل ۴۲ نمودار مساحت زیر منحنی دبی سرریز که معرف حجم سیلاب در حالتی که لوله انتقال بطور مطلوب کار کند، می باشد بر اساس نمودارهای نشان داده شده و محاسبات انجام شده، حجم کلی سیلاب تخلیه شده به باند شرقی بزرگراه شیراز-مروودشت، حدود ۵۵۰۰۰ متر مکعب برآورد می شود و زمان شروع سرریز از استخر ۱۱:۴۸ دقیقه است. این امر سناریوی سیل دروازه قرآن شیراز در روز ۵ فروردین را بازگو می کند. از نمودار شکل ۴۲ می توان استنباط نمود که زمان سرریز، مصادف است با زمان دبی بالا که با گذشت کمتر از ۱۵ دقیقه در ساعت ۱۲ به دبی بیشینه سیلاب می رسد. بر همین اساس مدت دوام سیلاب در بیشینه حجم خود، حدود ۱۳ دقیقه خواهد بود. از شکل ۴۲ قابل مشاهده است که سیل در حالتی کارکرد مطلوب لوله انتقال، در ساعت ۱۲:۲۴ دقیقه قطع می شود. نمودار شکل ۴۳ بمفهوم کامل، معرف سیل ناگهانی است.

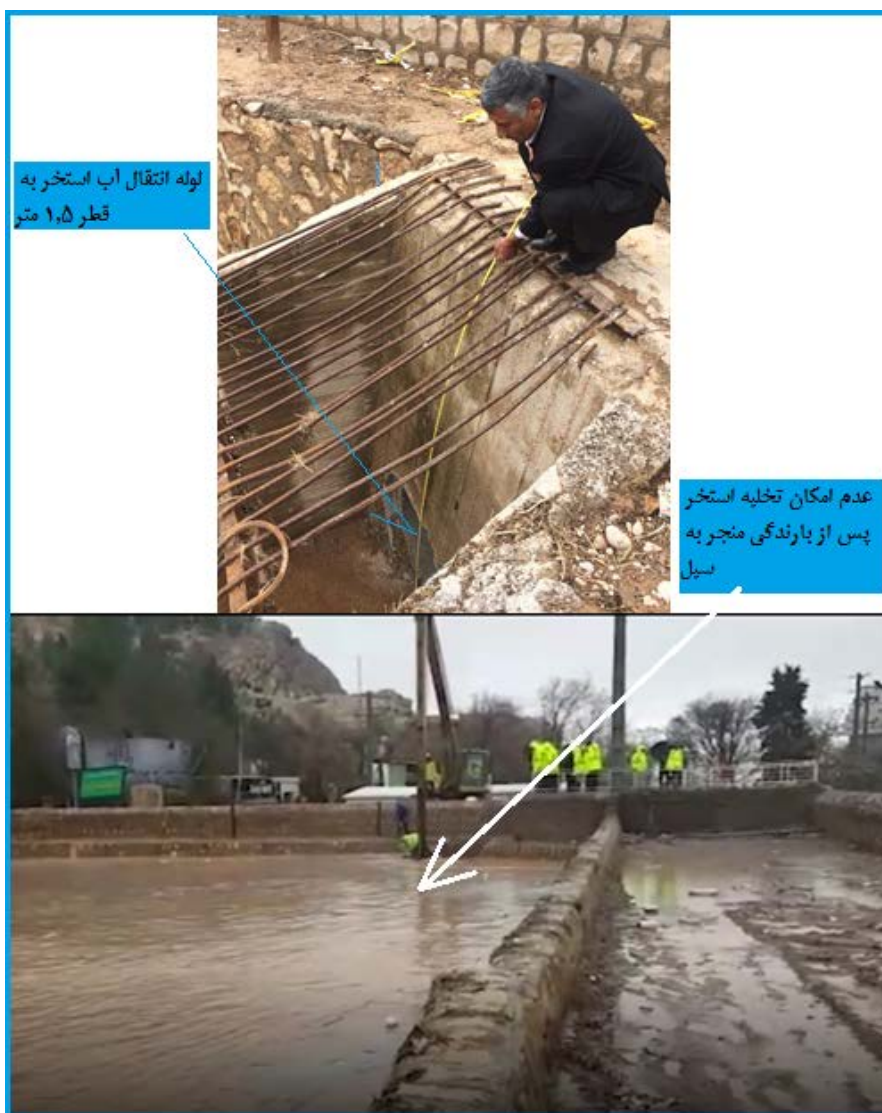
در شکل ۴۵ در واقع دو عامل اصلی ایجاد و افزایش خسارت و تلفات سیل نشان داده شده است. در مورد ساینز لوله باید طراح و کارفرمای وقت پاسخگو باشند. این امر همچنین متوجه مسئولین شهری بعدی نیز می باشد که باید حساسیت لازم را می داشتند. در مورد انسداد مسیر نیز علاوه بر طراح و کارفرمای طرح که تمهیدات رسوبگیری و آشغالگیری را موقع احداث بکار نیستند، مسئولین تا حال حاضر شهرداری هم قصور دارند. چرا که هرچند در مرحله ساخت، بندهای رسوبگیر در بالادست انجام نشده و عملیاتی که منجر به اطلاق نام "استخر آرامش" به استخر موجود باید انجام می گرفت، اجرائی نشده است، با اینوصف مسئولین ادوار گذشته شهرداری و همینطور مسئولین کنونی با علم به وضعیت موجود استخر و شرایط و احتمال انسداد آن، می توانستند در این زمینه تمهیداتی را جهت کاهش احتمال مسدود شدن لوله و به حداقل رساندن خطر گرفتگی لوله اندیشیده و اجرا نمایند که نکردند.

شکل ۴۵ لوله انتقال آب در کف استخر و پر بودن استخر تا روز بعد سیلاب

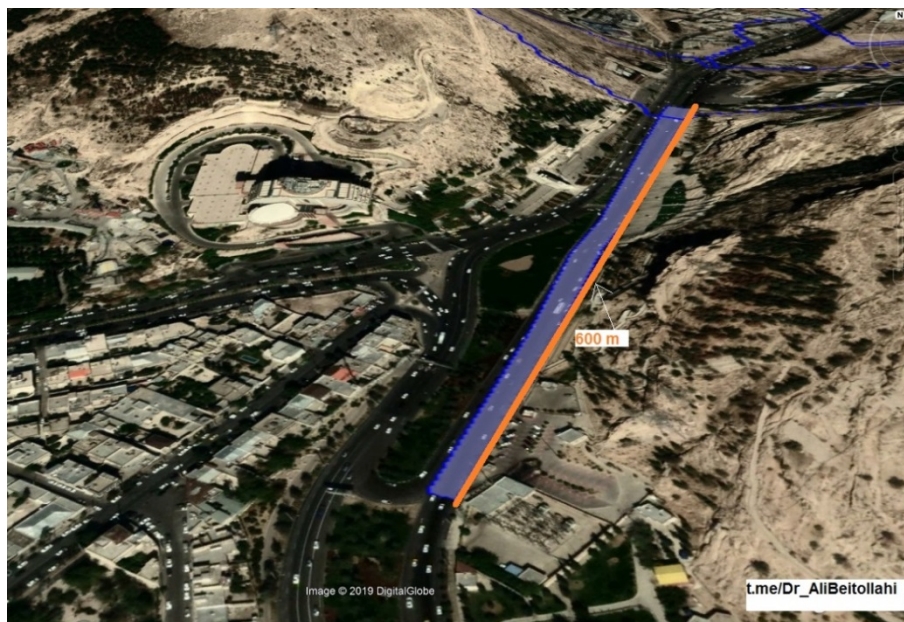
شکل ۴۶ مسیر ۶۰۰ متری عمده ترین تلفات و خسارت های سیل دروازه قرآن

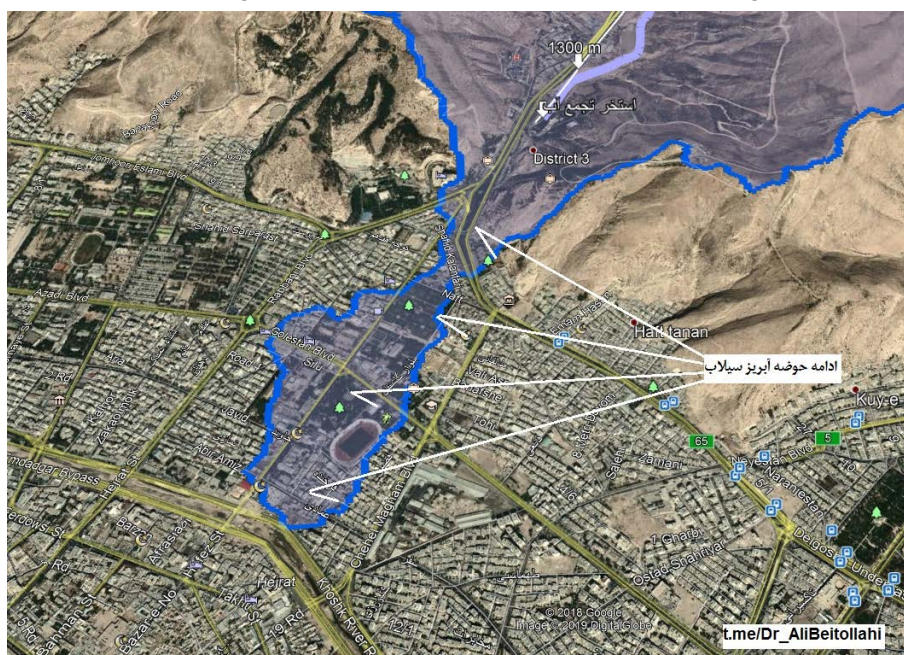
شکل ۴۷ ادامه حوضه ابریز سیلاب تا خشک رود در امتداد خیابان حافظ
