# گزارش سیل گلستان

بخش زلزله شناسی مهندسی و خطرپذیری

دکتر علی بیت اللهی

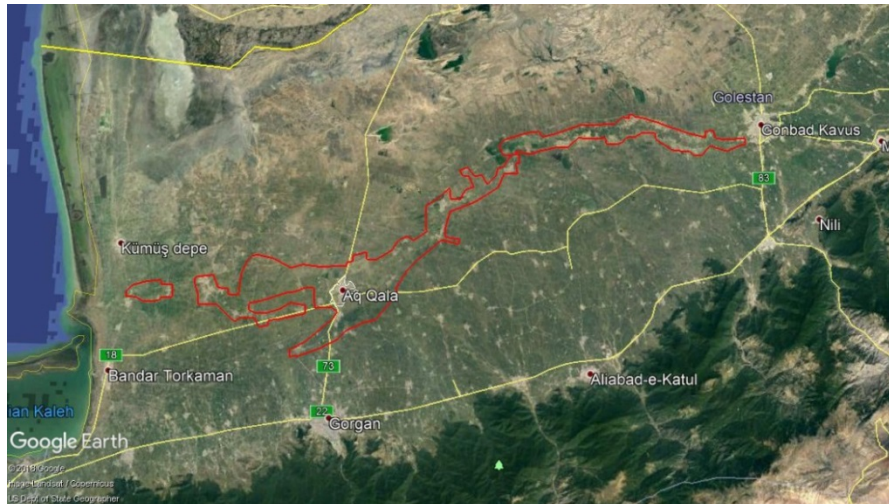
عریض تر و در بعضی از بخش های مسیر باریک تر می باشد که میانگین پهنای ۲.۷ کیلومتر برای آن با توجه به تصاویر سازمان فضائی، بنظر عدد منطقی می باشد. این تصاویر بر روی نقشه های ماهواره ای google earth پیاده شده اند.

شکل ۱-۱ گسترده گی سیلاب گلستان (بر اساس تصاویر منتشر شده توسط سازمان فضائی ایران)

در تصاویر ماهواره ای منتشر شده توسط مرکز GFZ آلمان نیز محدوده پوشش سیل گلستان را می توان مشاهده نمود. مقایسه دو تصویر ۱-۱ و ۲-۱ نشان می دهد که حوزه پوششی تعیین شده دارای مساحتی در حدود ۴۰۰ کیلومتر مربع بوده و در حوالی شهر آق قلا پخش شدگی آن بمراتب وسیع تر می باشد. شهر آق قلا، همانگونه که از تصاویر قابل مشاهده است از سوی شمالی، شرقی و جنوبی در محاصره سیل بوده و بیشترین مشکلات سیل نیز در این زون بروز کرد.

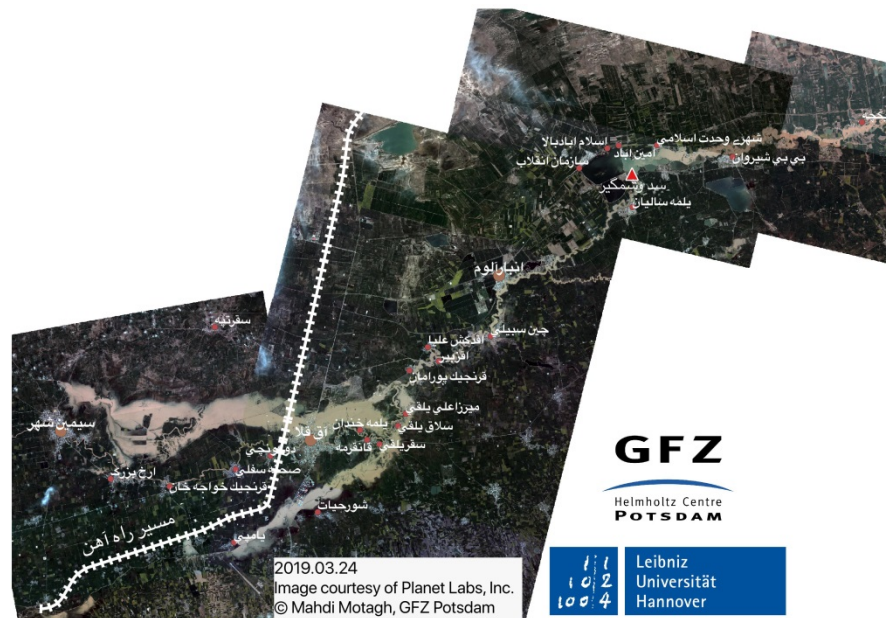
شکل ۲-۱ گسترده گی سیلاب گلستان بر اساس نگاره ماهواره ای سنتینل ۱ (GFZ، مهدی معقی)

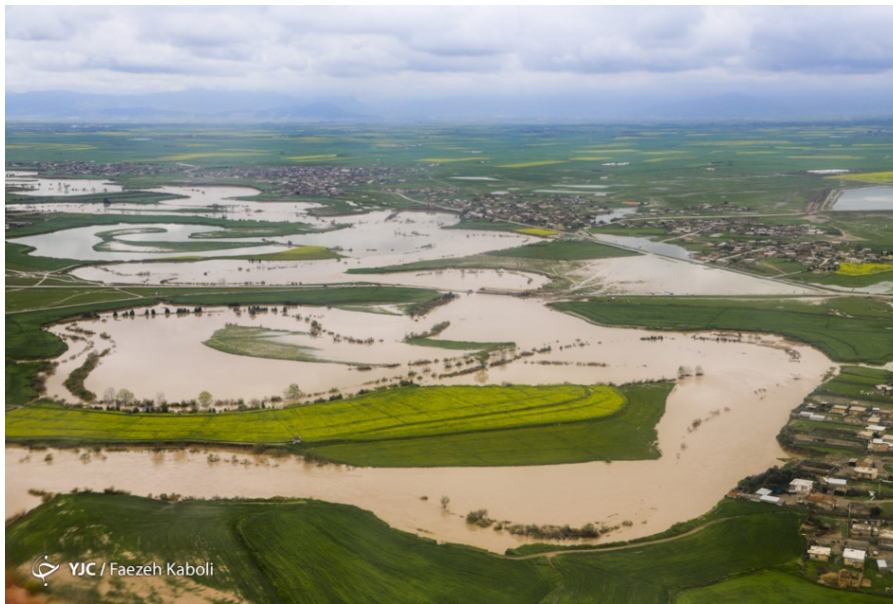
در شکل ۱-۴ عکسی از آبرگرفتی مسیر اطراف گرگانرود نشان داده شده است.

شکل ۱-۴ آبگرفتگی ناشی از طغیان گرگانرود با پیروی از فرم ماندن رودخانه (عکس از فائزه کابلی)

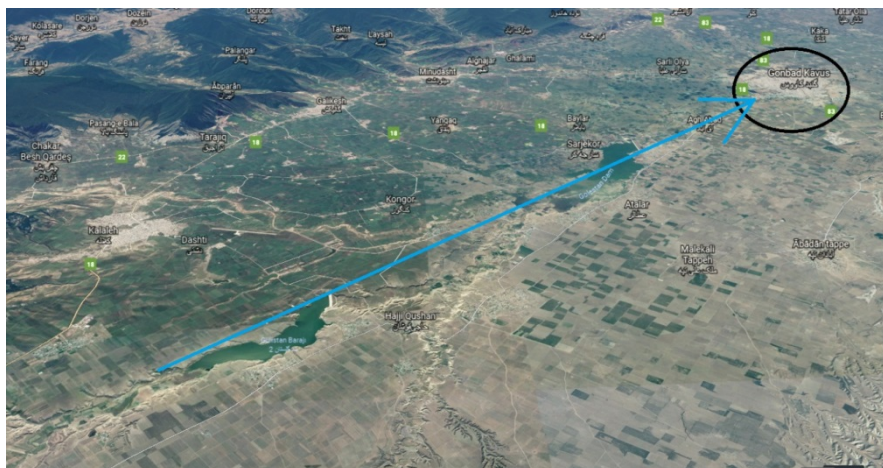
بارندگی ممتد روزهای پایانی سال ۱۳۹۷، نهشته های سطحی گستره حوضه را اشباع و در ادامه بارندگی، رواناب هایی با دبی بسیار بالا در امتدادی که شیب و مورفولوژی حوضه آن را هدایت می کند، بوجود آورد. در مسیر از شمال شرق به گنبد در طول حدود ۸۰ کیلومتری آب بسمت گستره شهرستان گنبد روان شد. علاوه بر آن از سوی جنوبی نیز در امتداد شیب از جنوب به شمال این رخداد همزمان، روی داد، در نهایت پس از گذر از سدهای شرقی گنبد (سدهای گلستان و بوسستان) با توجه به شیب بسیار ملایم پهنه گنبد، محدوده وسیعی از منطقه را آب فرا گرفت و سیلاب سهمگین شکل گرفت (شکل ۲-۵).

شکل ۲-۵ مسیر شروع حوضه آبریز از سمت شرقی تا گنبد

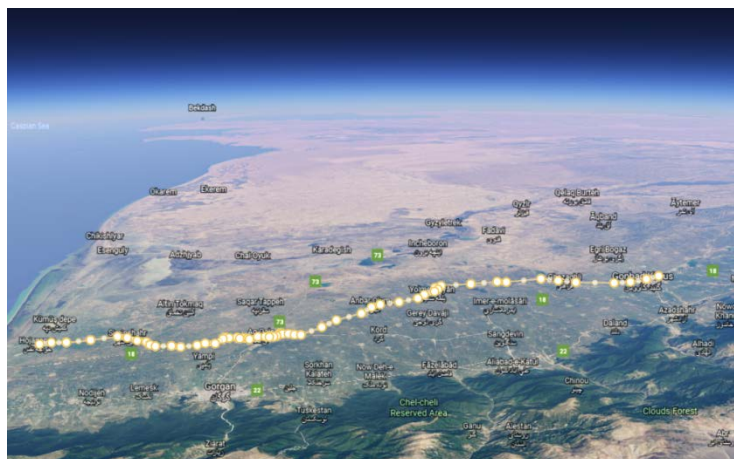
شکل ۲-۶ مسیر حدود ۲۰۰ کیلومتری حرکت سیلاب از شرق گنبد تا غرب آق قلا

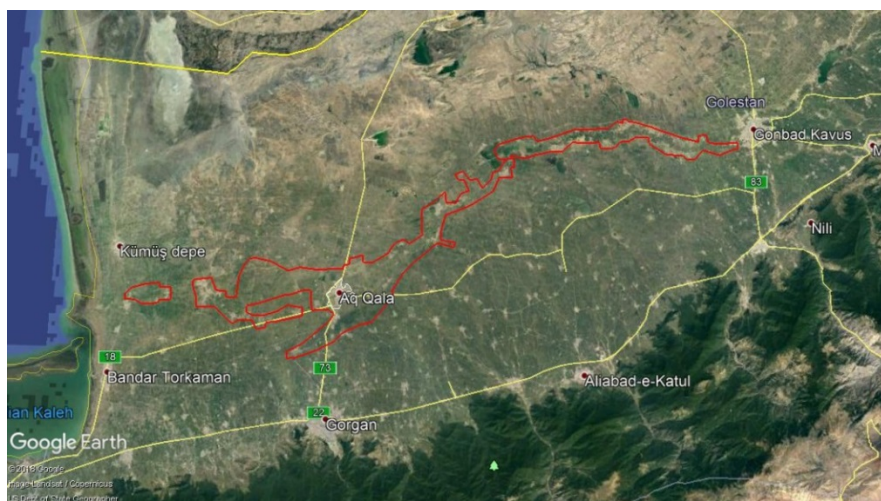
جهت بدست آوردن تصویری از میزان سیلاب از تصاویر پخش شدگی سیلاب که توسط سازمان فضائی ایران منتشر شده است استفاده شد (شکل ۲-۹). طول مسیر از گنبد تا غرب آق قلا در روستای خواجه نفس واقع در ۳۲ کیلومتری غرب آق قلا در امتداد رودخانه گرگان و پیچ و خم های آن (ماندر رودخانه) حدود ۱۸۵ کیلومتر برآورد شده است (شکل های ۲-۱۰ و ۲-۱۱، بر اساس نقشه پایه google earth). مسیر سیلاب عمدتاً از فرم رودخانه اصلی گرگان رود و همچنین شاخه های رودخانه های جنوب به شمال متصل به آن تبعیت نموده و طول آن بطور متوسط ۱۵۰ کیلومتر برآورد شده است (طول مسیر سیلاب). با استفاده از تصاویر مذکور که نمونه ای از آن در شکل ۲-۹ نشان داده شده است، و بنا به مساحت ۴۰۰ کیلومتر مربعی نوار سیلاب، پهنای تقریبی و متوسط سیلاب حدود ۲.۷ کیلومتر ارزیابی شد. واضح است که سیلاب گلستان در برخی از قطعات مسیر پهن تر و عریض تر و در بعضی از بخش های مسیر باریک تر می باشد که میانگین پهنای ۲.۷ کیلومتر برای آن با توجه به تصاویر سازمان فضائی، بنظر عدد منطقی می باشد. این تصاویر بر روی نقشه های ماهواره ای google earth پیاده شده اند.

شکل ۲-۹ گستردگی سیلاب گلستان بر اساس داده های سازمان فضائی ایران

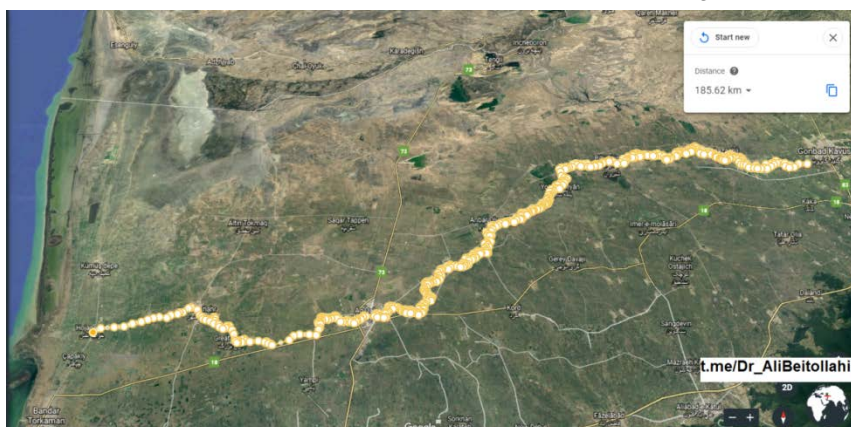
شکل ۲-۱۰ طول مسیر ۱۸۵ کیلومتری رود گرگان از گنبد تا روستای خواجه نفس

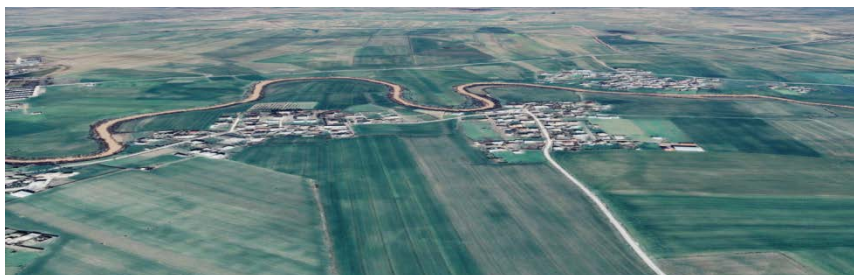
شکل ۲-۱۲ مورفولوژی تیپیک مسیل گنبد - آق قلا در بخش شرقی آق قلا

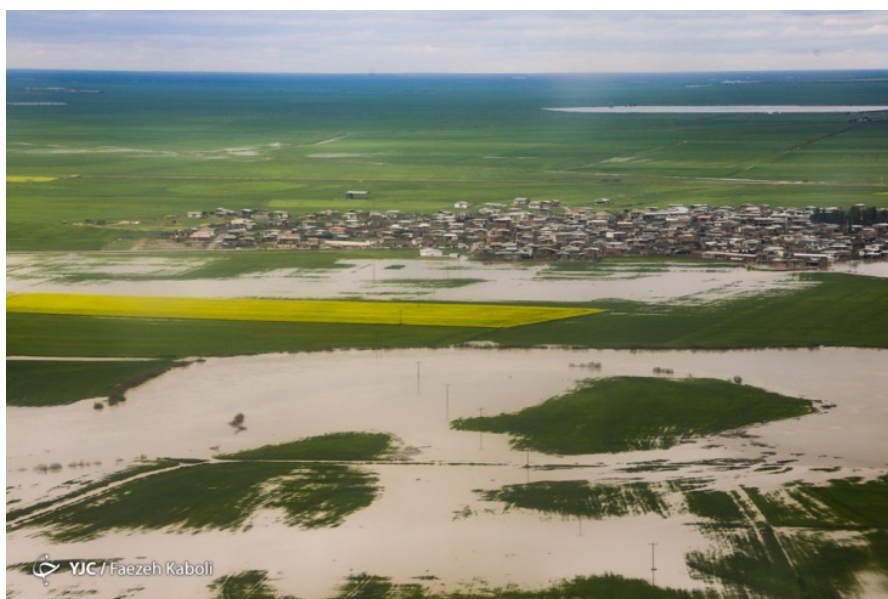
چنین حالتی از آنجا که جذب آب سطحی بدلیل اشباع شدگی ناشی از بارش های روزهای پیشین و ریز دانه بودن نهشته های سطحی، در زمین صورت نمی گیرد، اثر مخرب سیلاب و آب گرفتگی های ناشی از آن را تشدید می کند.

شکل ۲-۱۴ ماندابی در سطح زمین در امتداد مسیل گلستان بدلیل نفوذناپذیری نهشته های سطحی

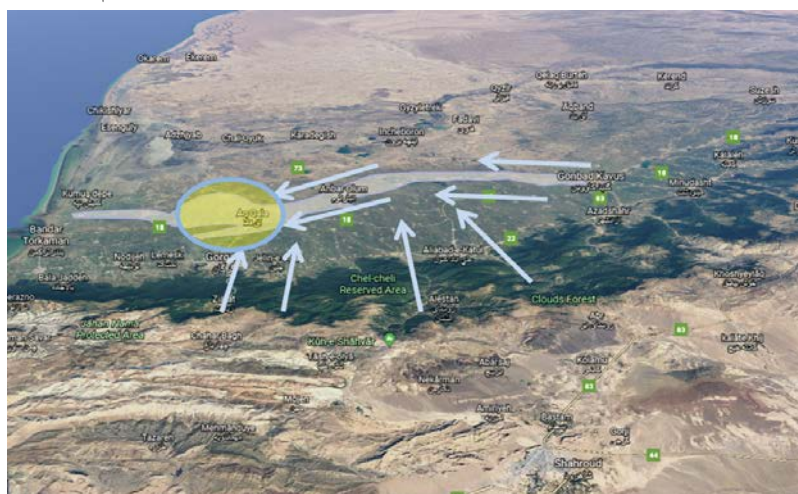
اگر به شکل ۱-۵ این گزارش و موقعیت شهر آق قلا در آن دقت شود، می توان استنتاج نمود که این شهر در کانون تجمع رواناب های حوضه سیلابی گرگانرود و شاخه های جنوبی آبراهه های مشرف به این رودخانه قرار دارد (شکل ۳-۱). سیل از شرق استان و از سمت ارتفاعات جنوبی، بویژه از زیر حوضه جنوب گرگان و سایر شاخه های موازی و جنوب به شمال تا سوی شرقی استان، در محدوده آق قلا تمرکز یافته و کانون آبگرفتگی و ماندابی را با توجه به نفوذپذیری نازل زمین، در این ناحیه شکل داد. ارتفاع آب در محدوده های شمالی شهر آق قلا تا بیش از ۲ متر نیز بالا رفت و مشکلات عدیده ای را برای مردم و مسئولین به بار آورد.

شکل ۳-۱ شهر آق قلا بعنوان نقطه همگرایی رواناب های حوضه آبریز گرگانرود

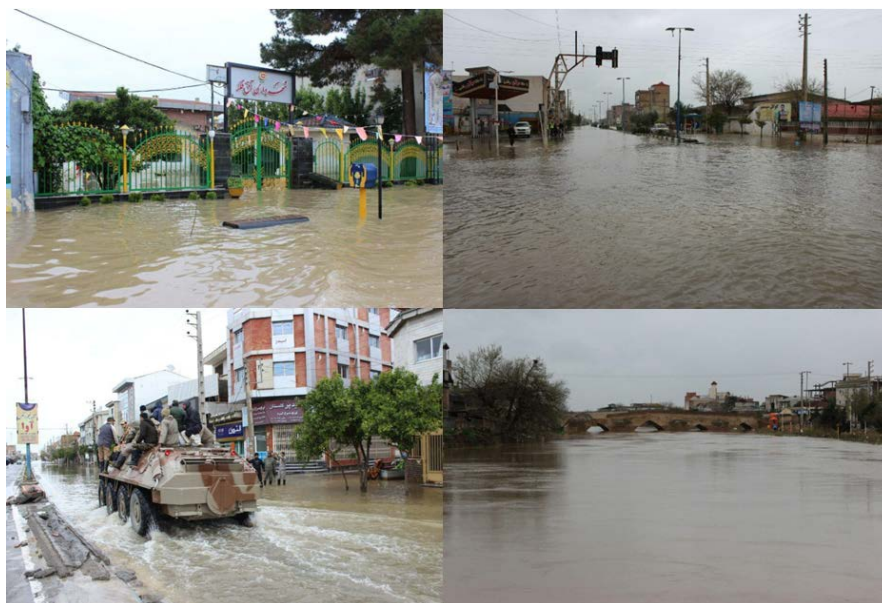
با توجه به حجم آب وارده به گستره شهری آق قلا از سمت شرقی و جنوبی و نظر سطح خیلی هموار زمین در گستره آق قلا و اطراف آن، آبگرفتگی سطح شهر در آق قلا مشکل عمده سیلاب گلستان بود. مسیر تخلیه در حالت طبیعی، مسیر رودخانه گرگانرود است، اما با توجه به حجم آب، پخش شدگی گسترده ای در منطقه ایجاد شد و از طرفی نظر به شیب بسیار ملایم زمین، ماندگاری آب سیلاب در اثر وجود عوامل انسان ساخت مانند مسیر جاده ها و ریل و ارتفاع از سطح زمین که در طراحی این زیرساخت ها الزاما باید رعایت شود، در چنین شرایطی بیشتر می شد. بنابراین یکی از علل عمده خسارت های سیل گلستان آبگرفتگی در منطقه آق قلا و در ادامه در محدوده گمیشان بوده که عمده خسارت ها هم آسیب واحدهای مسکونی بود. علاوه بر کانون تمرکزی آب در منطقه آق قلا و حجم آب بسیار بالا، شیب ناچیز و همواری زمین موجب پخش شدگی گسترده آب و ماندگاری عدم تمایل به حرکت و گرفتن حالت تالابی بخود و بعنوان مهمترین عامل ماندابی تلقی می شود. همچنین باید از نفوذناپذیری خاک گستره هم که اجازه نفوذ آب به زیرسطح زمین را نمی داد نیز نام برد که همراه عامل حجم بالای سیل، شیب بسیار ناچیز زمین مزید بر علت در مشکل آب گرفتگی آق قلا بود.

شکل ۲-۳ عکس‌هایی از آبگرفتگی آق قلا

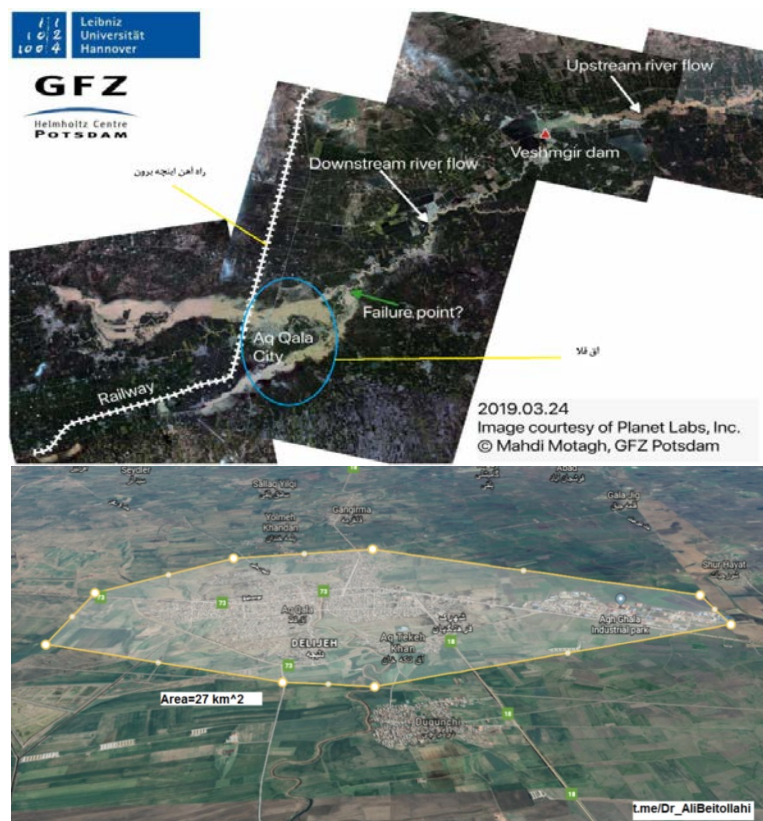
شکل ۳-۴ محدوده های آبگرفتگی در اطراف آق قالا (تصویر ماهواره ای بالائی از GFZ، مهدی معتی)

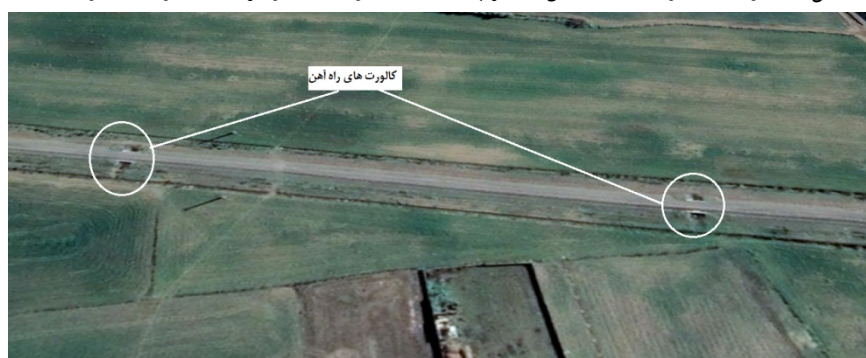
شکل ۳-۶ نمونه ای از کالورت ها که بوضوح از روی تصاویر google earth نیز قابل مشاهده است

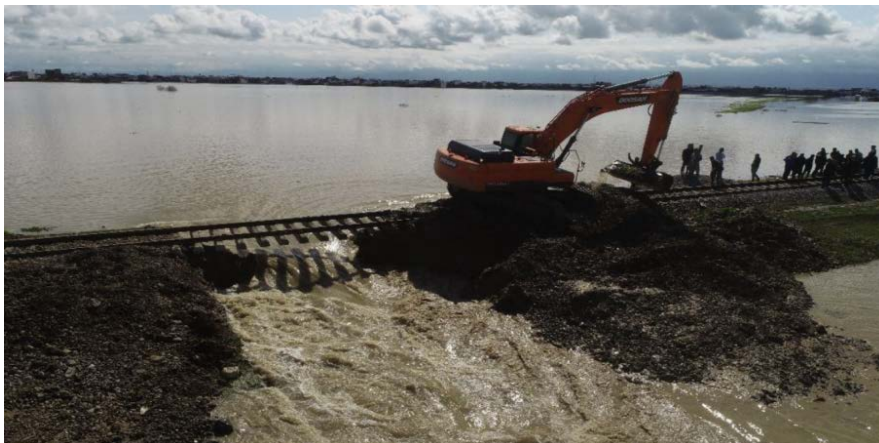
شکل ۳-۷ تسریع تخلیه آب با برش هایی در زیر ریل (تعداد دو برش حسب اعلام کارشناسان مقیم، با انفجار بوده است)

بطور کلی در خصوص برش خط راه آهن اینکه برون و جابجائی آب باید گفت که بصورت موضعی این کار در ابتدا موجب کاهش سطح آب گرفتگی شهر آق قلا گردید. در ادامه با به تعادل رسیدن سطح آب در طرفین ریل از سرعت حرکت آب گرفته شد و در نهایت آبگرفتگی شهر آق قلا با این اقدام بطور کامل رفع نگردید. بارندگی های بعدی و ورود ادامه سیلاب موجب خشی شدن اثر کاهش سطح آب ناشی از برش زیر ساخت ریل گردید. در شکل ۳-۷ اختلاف تراز سطح آب در دو طرف ریل مشهود است که در لحظات اول برش بالاست های زیر ریل است.

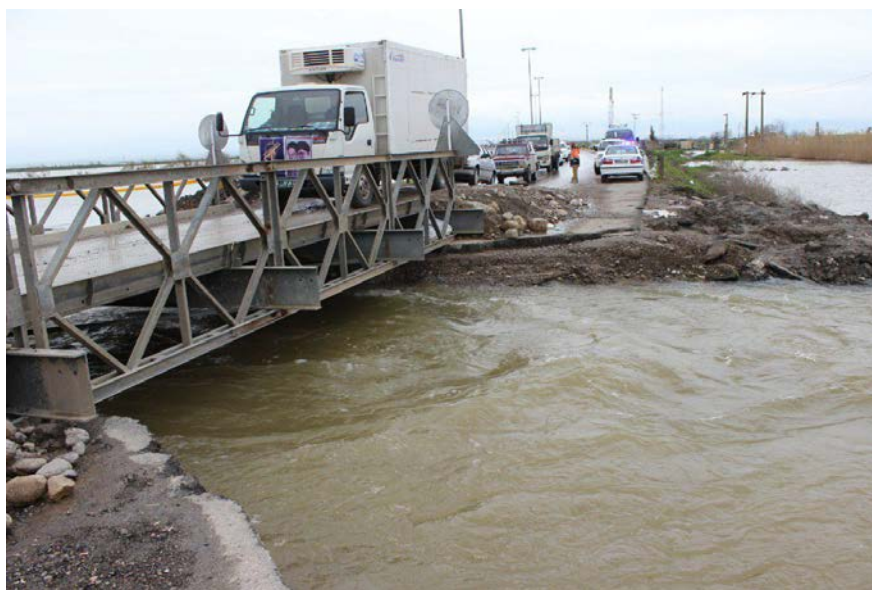
شکل ۳-۸ تسریع تخلیه آب با برش های جاده ای (این پل فلزی بعد از برش نصب شده است)

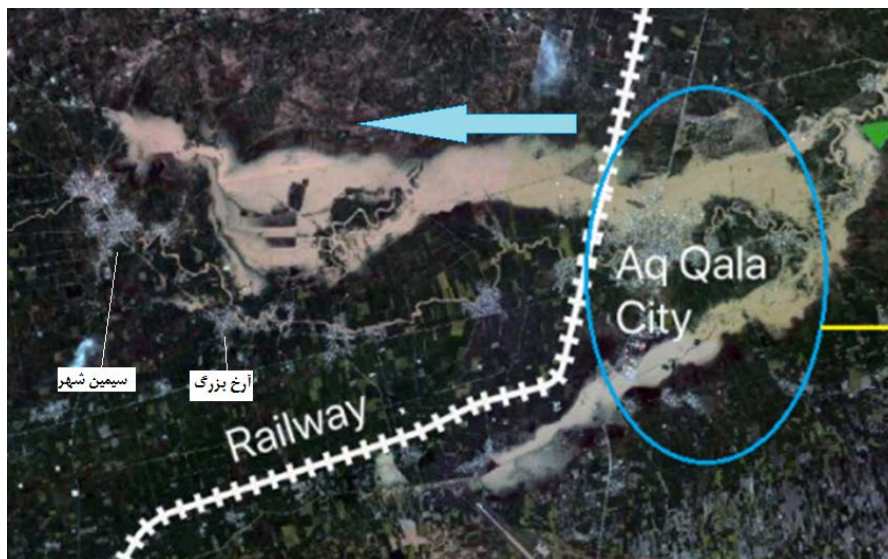
اراضی اطراف برخی از مراکز جمعیتی منطقه همانگونه که در شکل ۳-۹ نشان داده شده اند در معرض آبگرفتگی قرار گرفتند. سیمین شهر و روستای آرخ بزرگ در سوی شمالی خود با نوار پهن سیلاب مواجه بودند.

شکل ۳-۹ محدوده های آب گرفتگی و سیلاب در شمال سیمین شهر (تصویر ماهواره ای از GFZ، مهدی معتق)

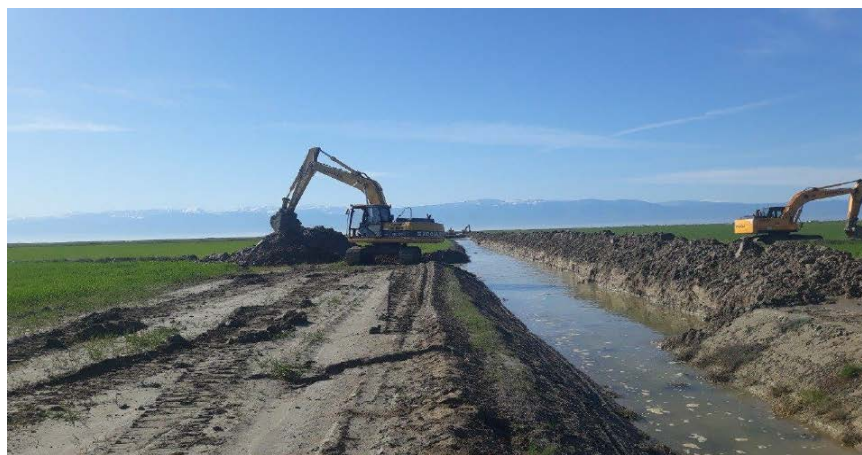
ادامه این مسیر بسوی گمیش تپه منتهی می شود که این منطقه با احداث کانال هائی طویل، تا حد زیاد از خطر آب گرفتگی و اثر مخرب سیلاب مصون ماند (شکل ۳-۱۰)

شکل ۳-۱۰ نمونه ای از کانال های احداثی هدایت سیلاب علاوه بر مسیر عادی رودخانه بسوی دریا

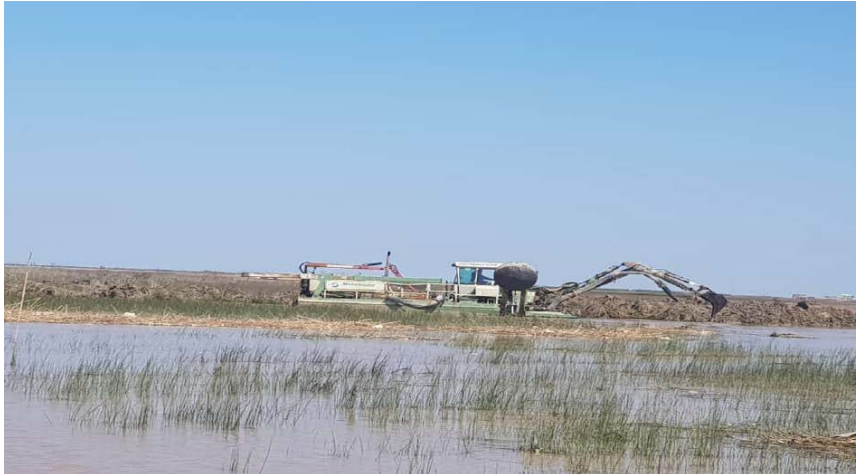
در ادامه که سیلاب به ساحل دریا می رسید نیز جهت روان شدن حرکت آب، نیاز به لایروبی ساحل بود. این عملیات با استفاده از ماشین آلات نهادهای مختلف در نهایت ثمربخش شد.

شکل ۱۱-۳ لایروبی خط ساحلی با هدف تسهیل ورود سیلاب به دریا

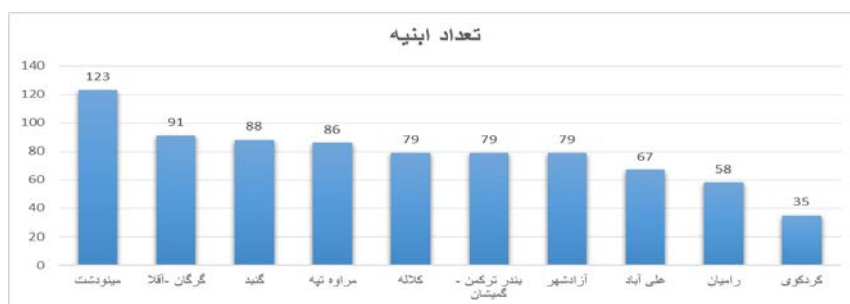
شکل ۳-۱۷ تعداد اینیه فنی آسیب دیده در سیل استان گلستان در شهرستان های مختلف استان

در شکل ۳-۱۷ تعداد ۷۸۵ دستگاه ابنیه فنی آسیب دیده در راه های شهرستان مینو دشت، گرگان-آق قلا، گنبد و مراوه تپه نشان داده شده است.
