مرکز تحقیقات راه، مسکن و شهرسازی

## گزارش مقدماتی حادثه فروریزش ساختمان پلاسکو تهران

(حادثه ۱۳۹۵/۱۰/۳۰ ساعت ۰۷:۵۹ صبح)

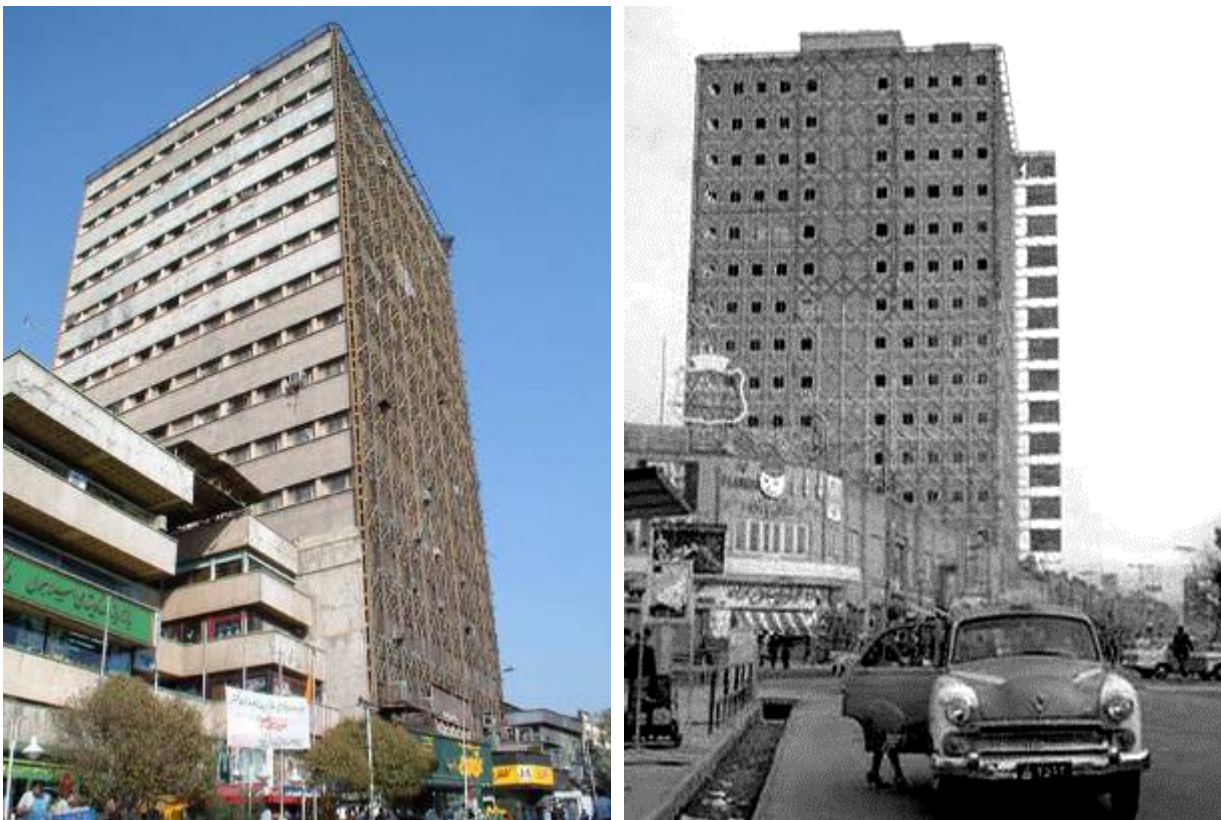
شکل ۴-۱- نمایی از سازه ساختمان پلاسکو در سال‌های مختلف

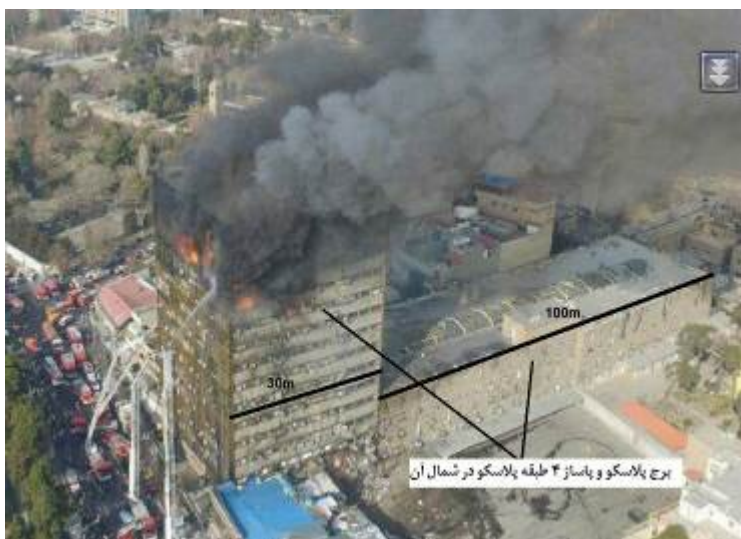
لازم به ذکر است که ساختمان ۴ طبقه‌ای واقع در سمت شمالی سازه ۱۷ طبقه پلاسکو وجود دارد که چسبیده به ساختمان پلاسکو ولی از نظر سازه‌ای کاملاً منفک از آن بوده و بخش‌های تجاری تا طبقه ۴ این دو ساختمان به هم ارتباط داشته و نورگیری وسط از طریق ساختمان چهار طبقه تامین می‌شده است. طول این ساختمان چهار طبقه حدود ۱۰۰ متر و عرض چسبیده آن به برج پلاسکو آن نظیر برج حدود ۳۰ متر با دیوارهای آجری و سقف نورگیر است.

شکل ۴-۳: نمای هوایی از برج ۱۷ طبقه پلاسکو در سمت چپ و پاساژ ۴ طبقه پلاسکو در سمت راست

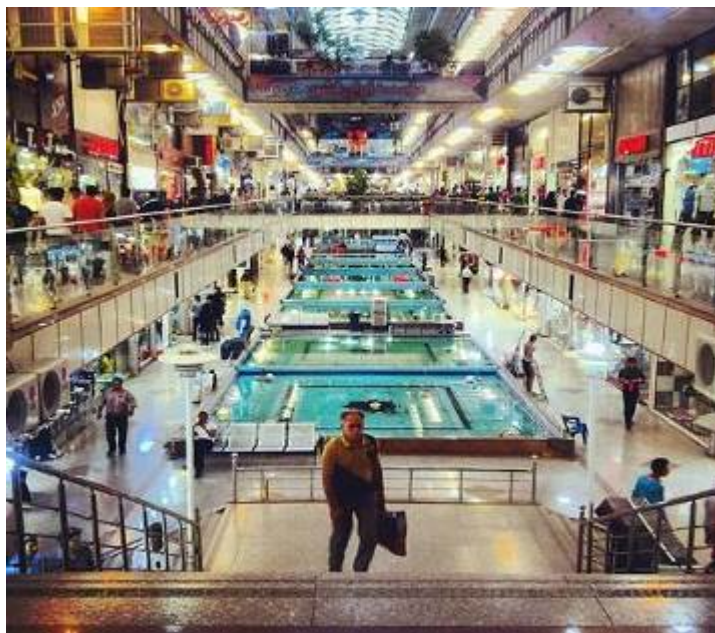
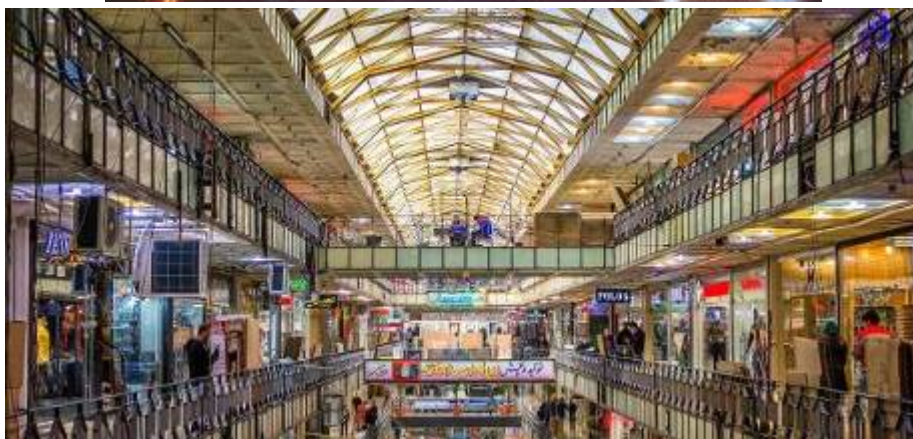
از طبقه پنجم به بعد، برج ۱۷ طبقه پلاسکو ادامه داشته و نورگیری این ساختمان از ضلع جنوب و شمال تامین می‌شده است. در طبقات پنج و بالاتر از آن خبری از راهروهای به هم پیوسته پیرامونی و میانی نبوده و برای رسیدن به این طبقات، هرچند راه پله هم وجود داشته اما معمولاً از آسانسور استفاده می‌شده است. آسانسورها تعداد زیادی از کسبه و مردم را در طول روز جابه‌جا می‌نمودند که در برخی مواقع سال آمار تعداد این افراد از مرز ۱۰ هزار نفر می‌گذشت. طبقات یک تا چهار این ساختمان که واحدهای تجاری بسیاری را در خود جای داده بود (مغازه‌های عرضه پوشاک)، دارای سقفی بلند و شیشه‌ای در قسمت فوقانی و طراحی دایره‌وار، جهت دسترسی آسان تر مردم و دیدن ویتترین بوتیک‌ها بوده و یک ساختمان چهار طبقه شمالی هم وصل بوده است. همچنین این ساختمان دارای طبقه زیر همکف بوده که به صنف ماهی‌فروشی متعلق بوده است و در بالاترین طبقه رستوران و سلف سرویس وجود داشته است که با یک راهرو به پشت بام وصل می‌شده است (لازم بذکر است که بعداً طبقات فوقانی تغییر کاربری داده و اغلب به انبار تبدیل شدند). در شکل‌های ۴-۴-۴-۴ نمایی از طبقات زیرین این ساختمان در زمان فعالیت اقتصادی خود قابل مشاهده است.

شکل ۴-۴-۴-۴- نمایی از طبقات ابتدایی ساختمان پلاسکو، راهروهای مرتبط و سقف شیشه‌ای این بخش

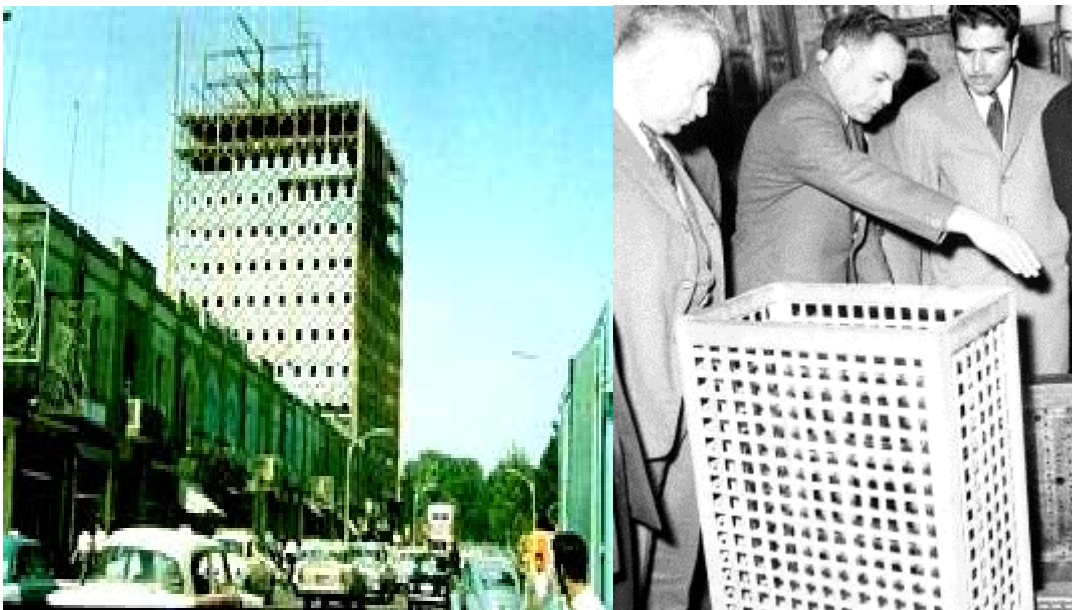
بر اساس مستندات مهندسی برای این ساختمان، در زمان طراحی این سازه، با توجه به نوع عملکرد و کاربری این ساختمان و همچنین تکنیک‌ها و مصالح مورد استفاده جهت ساخت، عمر مفید ۲۰۰ سال برای این سازه تخمین زده شده است و این سازه تا زمان تخریب ۵۴ سال عمر نموده است. همچنین قابل ذکر است که این ساختمان برای بار ثقلی برای حالت تجاری طراحی شده است و در طراحی‌ها اثرات زلزله، بار انفجار و همچنین موارد مربوط به آتش در نظر گرفته نشده است. در شکل ۴-۵ تصویری از ماکت این ساختمان و همچنین مرحله ساخت این ساختمان قابل مشاهده است.

شکل ۴-۵- نمایی از ماکت ساختمان پلاسکو و وضعیت آن در زمان ساخت

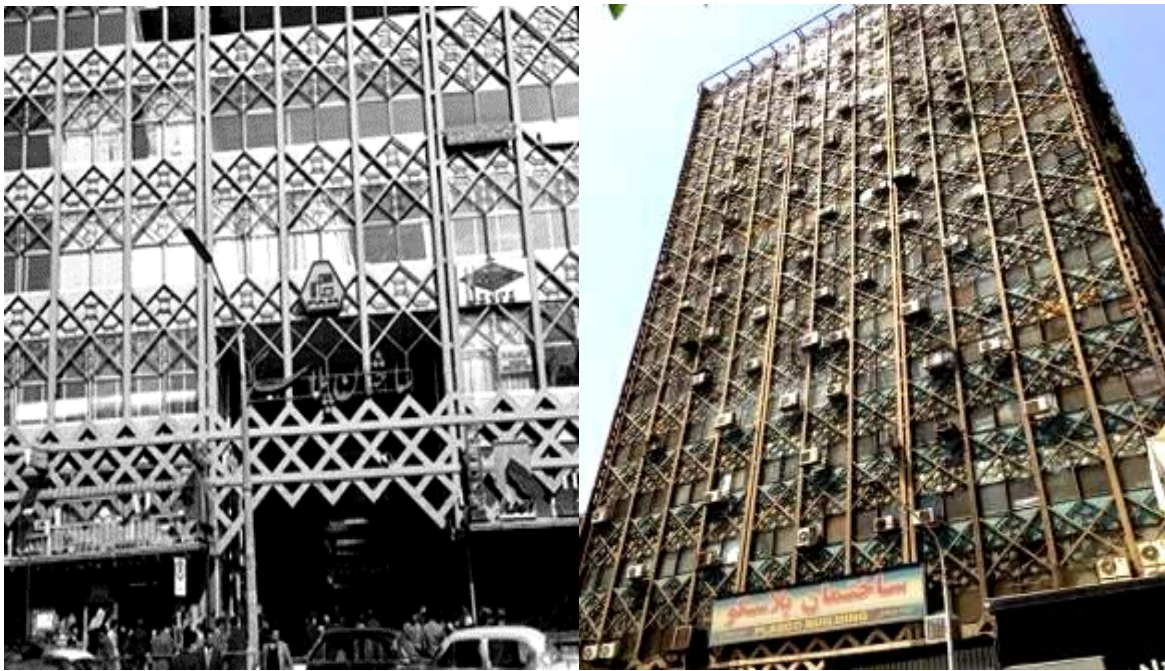
همچنین در معرفی سازه این ساختمان باید به نمای فلزی خاص این ساختمان که از گذشته بر روی آن نصب شده بوده و جزو نماهای سنگین محسوب می‌گردد، اشاره نمود. این نمای فلزی که سازه‌ای متشکل از قطعات سنگین فولادی در ابعاد مختلف است، بر روی ضلع جنوبی این ساختمان و بر روی ورودی اصلی آن نصب گردیده و طی سال‌های عملکرد ساختمان همواره وجود داشته است. در سال‌های دور، بر روی این نما تابلوهای تبلیغاتی سنگین نیز نصب گردیده که بعداً این قطعات از ساختمان و نمای مذکور جدا گردیده‌اند. قابل ذکر است که در سال‌های قبل هشدارهایی برای امکان جداسازی و سقوط این نما در ساختمان پلاسکو از سوی کارشناسان داده شده بود. در شکل ۴-۶ تصاویری از این نمای فلزی در سال‌های مختلف قابل مشاهده می‌باشد.

شکل ۴-۶- نمای فلزی در ضلع جنوبی ساختمان پلاسکو

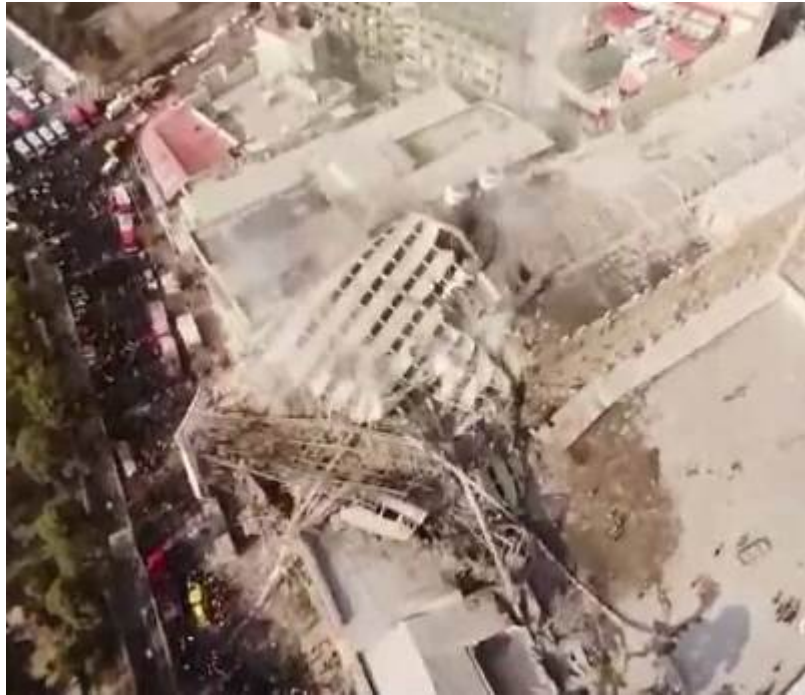
سقوط کف‌های طبقات کماکان ایستایی خود را تا لحظاتی چند حفظ کرده و سپس به طور یکپارچه فرو می‌ریزند. این امر تأییدی بر عملکرد سیستم لوله‌ای در سازه ساختمان است. سازه ساختمان پلاسکو تمام فولادی بود و حتی نمای بیرونی آن کلاف کشی فولادی داشت. در شکل کلاف ضربدری سردر برج که از مربع‌های ساخته شده با تیرهای فولادی نشان داده شده است (تصاویر زیر).

شکل ۴-۷- ریزش یکپارچه دیواره جانبی غربی بر روی آوارهای برج پلاسکو (بر گرفته از فیلم از ارتفاع)

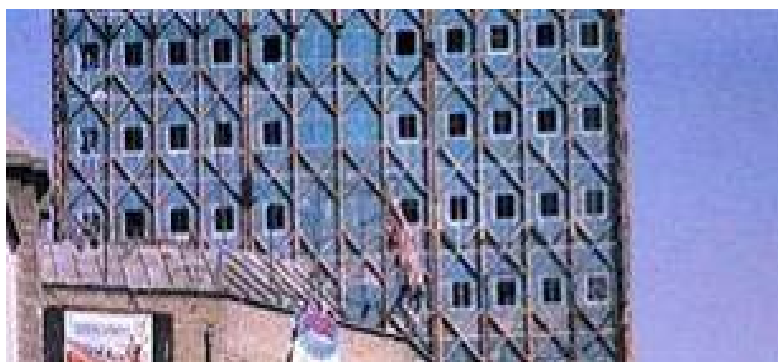
شکل ۴-۸- تصویری از سال ۱۳۴۲ که مهاربندی ضربدری سیستم لوله‌ای در نمای غربی ساختمان پلاسکو (که بعداً تغییر یافت)

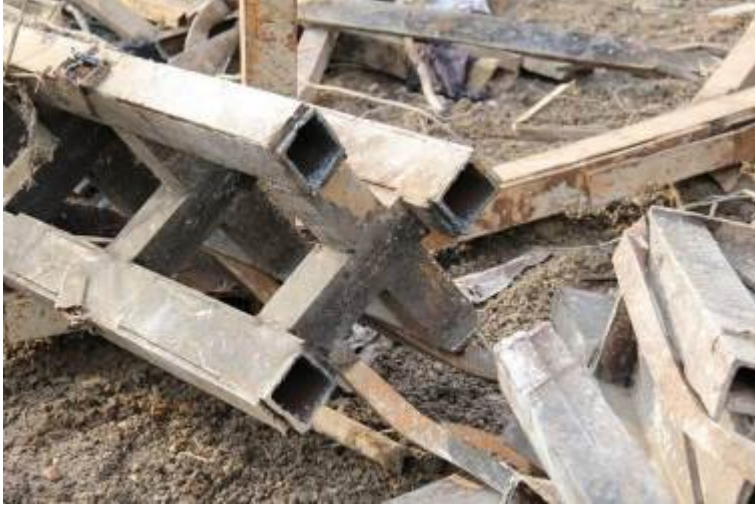
شکل ۴-۹- مقطع ستون‌های فولادی برج پلاسکو

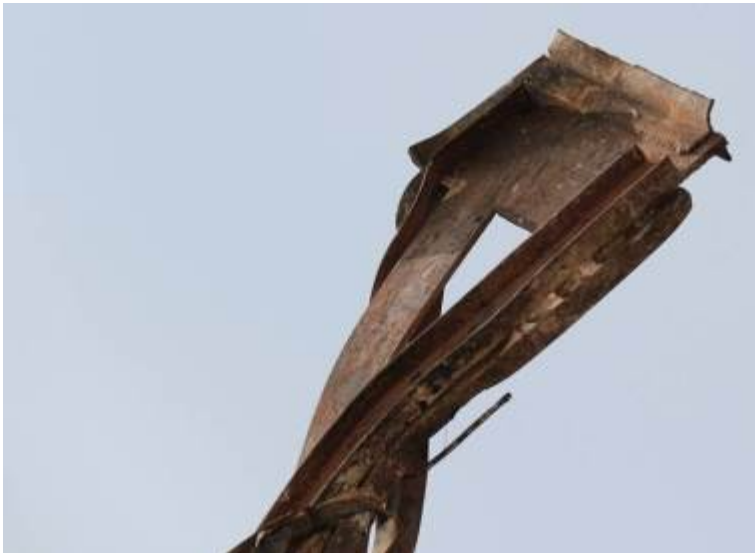
سیستم باربر ثقیل کف طبقات و نحوه عملکرد دیافراگم افقی آن به وضوح مشخص نیست، در عکس‌های گرفته شده از آوارهای ساختمان، دال بتنی با میلگردهای صاف مشاهده می‌گردد که احتمالاً سیستم کف و سقف را تشکیل می‌داده است، همچنین به نظر می‌رسد شبکه تیرهای متعامد فولادی و مصالح بتنی مابین تیرها نیز سیستم باربر ثقیل را تشکیل داده باشد. مقطع ستون‌ها از ترکیب اجزاء متعدد مانند ناودانی و ورق فولادی که با جوش به یکدیگر متصل شده‌اند تشکیل یافته است. تیرهای اصلی دارای فرم خرپایی هستند و از اجزاء فوقانی و تحتانی و اجزاء قطری تشکیل شده‌اند. اتصال تیرهای اصلی و ستون‌ها به کمک نبشی فولادی صورت گرفته و از نوع نیمه صلب محسوب می‌گردد.

شکل ۴-۱۰- تصویری از انتهای تیر اصلی با فرم خرابایی و اتصال به کمک نبشی‌های فولادی دوبل

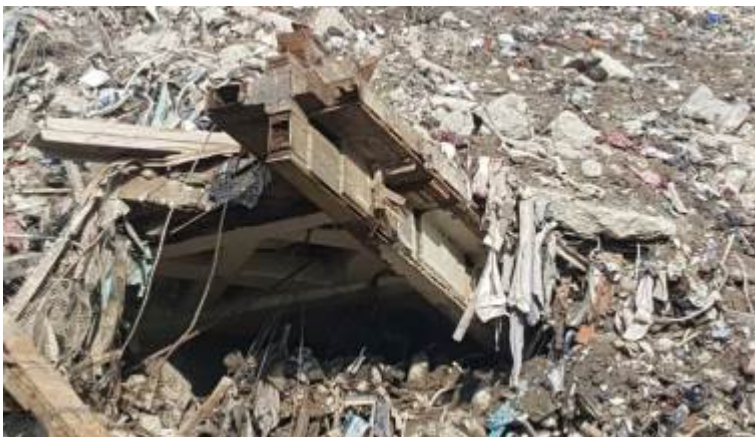
شکل ۴-۱۱- اتصال ستون‌های ساختمان با کلاف نما (ضلع جنوبی برج)

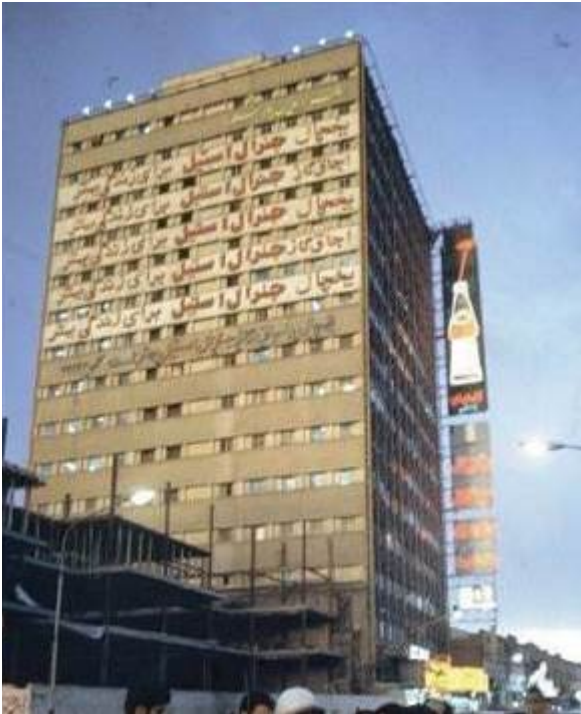
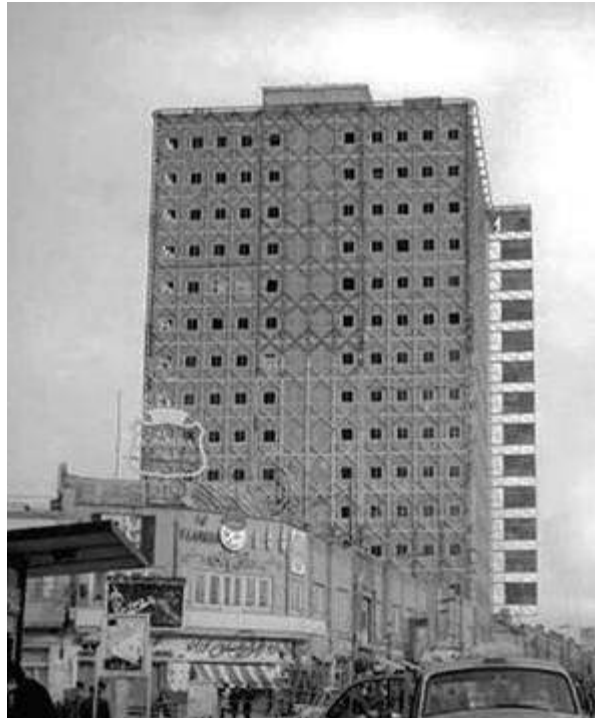
شکل ۴-۱۲- نمای غربی برج پلاسکو الف: در دهه چهل و ب: در دهه پنجاه که نمای قبلی تغییر یافته و ظاهراً با مش فلزی و اندود پایه سیمانی پوشش داده شده بود.

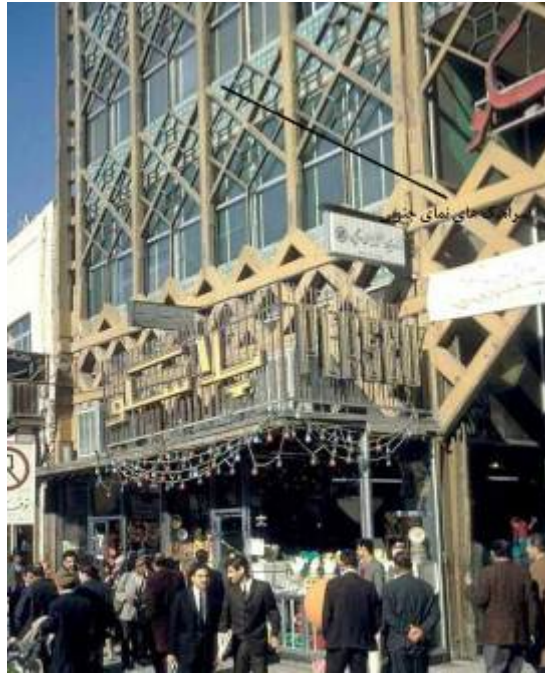
نمای جنوبی برج پلاسکو و نمای شمالی پاساژ پلاسکو که مشابه هم بوده، از کلاف فولادی تشکیل می شده که در پشت آن به تناوب از کاشی سنتی با ضخامت حدود ۱۵ میلیمتر به رنگ فیروزه‌ای و شیشه استفاده شده بود. شکل ۴-۱۳- نمای جنوبی برج پلاسکو را در سال ۱۳۴۸ نشان می دهد. چنانچه دیده می شود نما از شیشه و کاشی سنتی تشکیل می شود که در پشت کلاف بندی فولادی قرار دارد.

شکل ۴-۱۳- نمای جنوبی برج پلاسکو در سال ۱۳۴۸

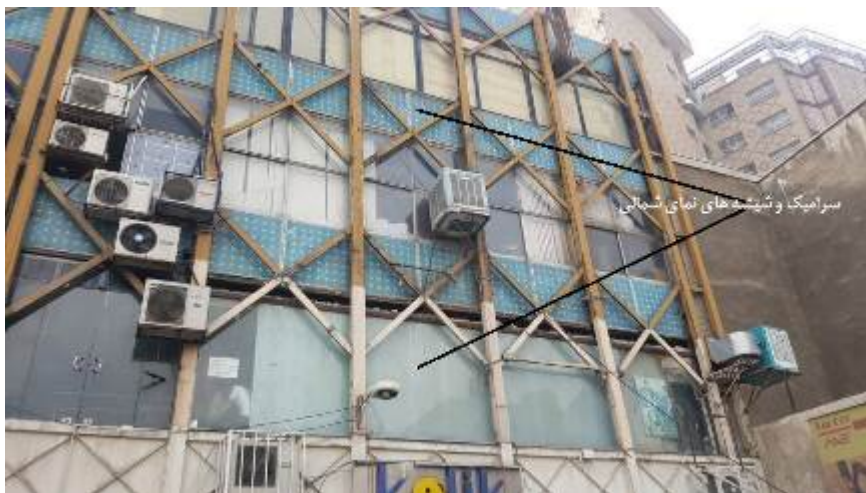
شکل ۴-۱۴- نمای شمالی پاساژ پلاسکو از شیشه و کاشی سنتی تشکیل می‌شود که در پشت کلاف‌بندی فولادی قرار دارد. این نما در آتش‌سوزی آسیب ندیده است

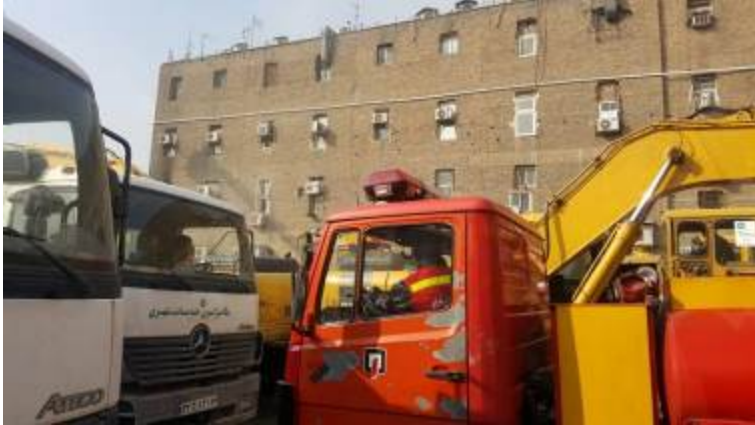
در دیوار شرقی و غربی تا طبقه چهارم از دیوار آجری استفاده شده بود. دیوار برج مشابه ساختمان چهار طبقه پاساژ که سالم باقی مانده است، بود. در شکل ۴-۱۵ دیوار آجری پاساژ پلاسکو دیده می‌شود.

شکل ۴-۱۵- دیوار آجری پاساژ پلاسکو که دیوار آن مشابه دیوارهای غربی و شرقی برج تا طبقه ۴ است در شکل ۴-۱۶ بخشی از دیوار آجری برج در ضلع غربی در جوار ساختمان مجاور به ضخامت حدود ۲۲ سانتیمتر (با دو لایه آجر ۱۰ سانتیمتری با دو سانتیمتر ملات ماسه سیمان بین آنها) دیده می‌شود.

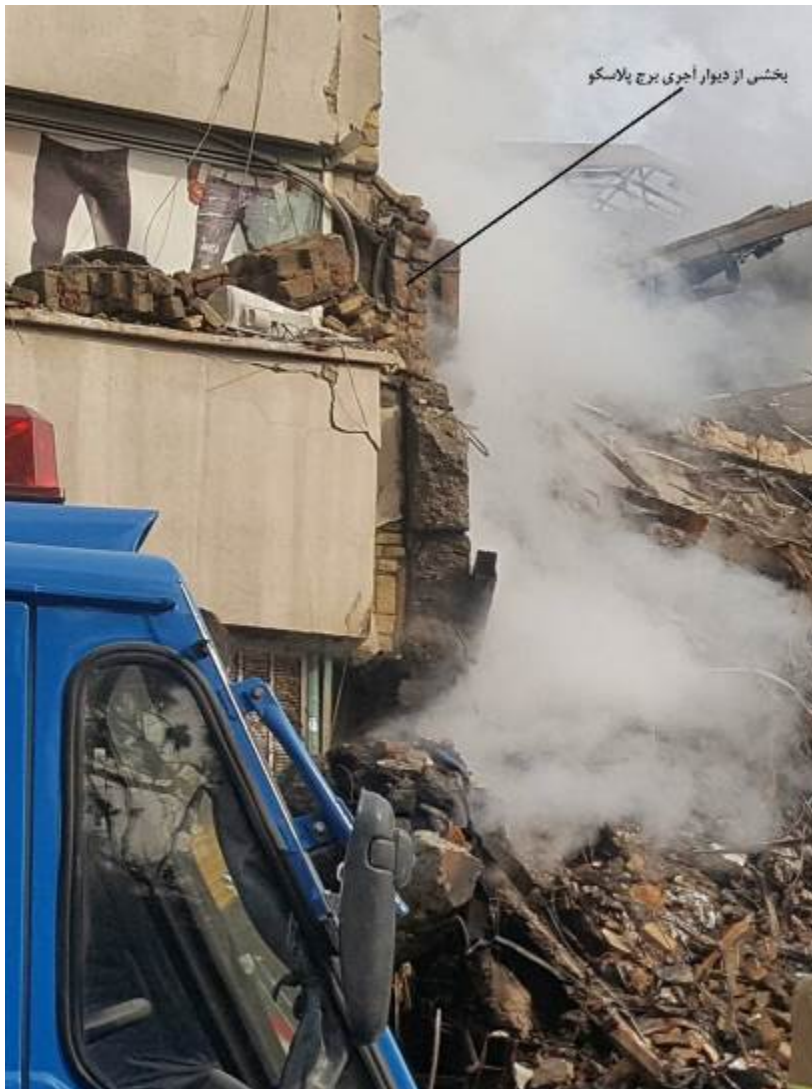
شکل ۴-۱۶- بخشی از دیوار آجری برج در جوار ساختمان مجاور به ضخامت حدود ۲۲ سانتیمتر که هنوز در جای خود باقیست

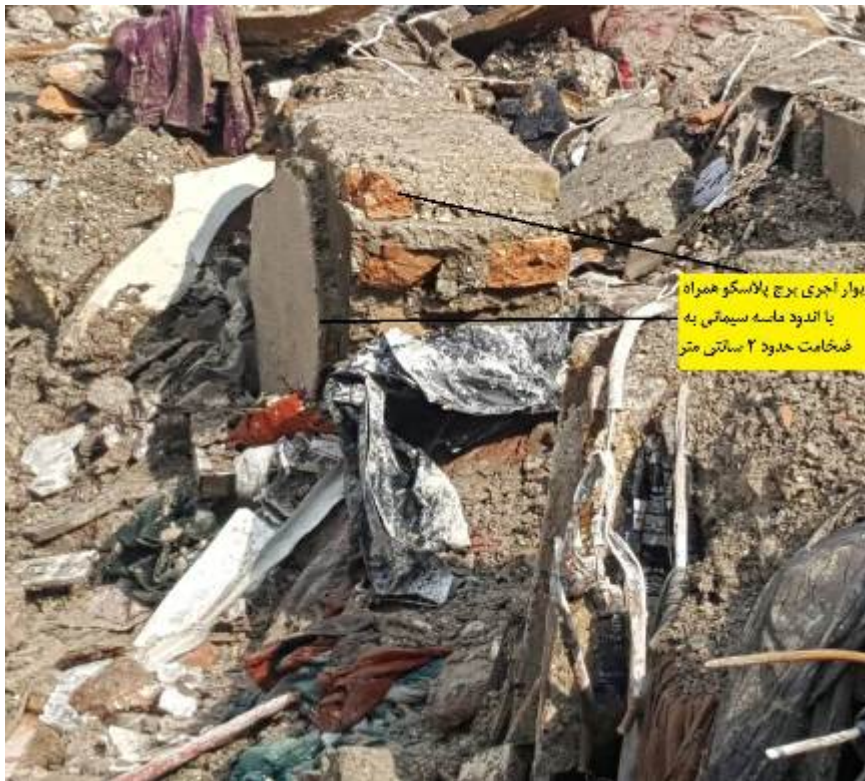
شکل ۴-۱۷ بخشی از دیوار آجری برج همراه حدود ۲ سانتیمتر اندود ماسه سیمانی جدا شده از ضلع غربی را نشان می‌دهد و راه پله‌ها به سبک چند ده سال پیش موزاییکی با لبه‌های فلز کوبی شده بود.

شکل ۴-۱۷- بخشی از دیوار آجری برج همراه با حدود ۲ سانتیمتر اندود ماسه سیمانی

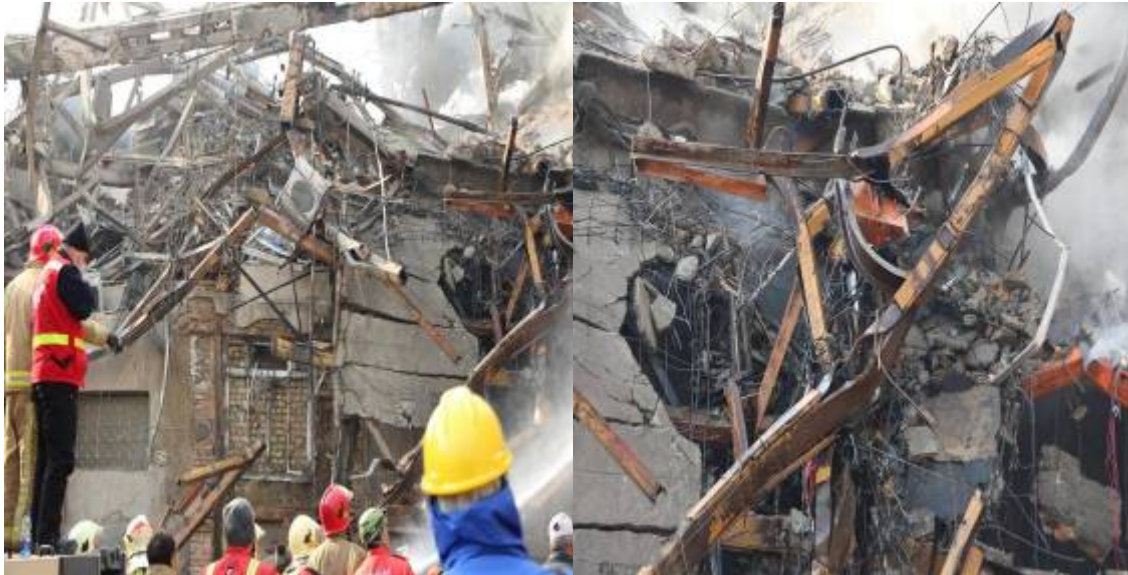
نکته قابل توجه دیگر در ساختمان‌هایی با شرایط ساختمان پلاسکو این است که با توجه به اینکه تیر و ستون و بادبندها فلزی بوده ولی دیافراگم سقف بصورت بتنی در قالب دال یک طرفه یا دو طرفه اجرا می‌گردد (شکل ۴-۴-

۱۸)، نوعی ناهمگنی میان تیر و سقف وجود خواهد داشت، که اتصال صحیح و کامل آنها را با مشکل مواجه می‌نماید. بنابراین اتصالات در چنین سازه‌هایی بعنوان نقاط حساس مطرح می‌باشد. از سوی دیگر، احتمالاً اعضای فلزی به مرور زمان تحت تاثیر شرایط محیطی قرار گرفته که این امر موجب بروز پوسیدگی در قطعات و کاهش ظرفیت باربری آنها خواهد گردید.

شکل ۴-۱۸- نمایی از سقف تخریب شده یکی از طبقات ساختمان پلاسکو با سیستم دال بتنی

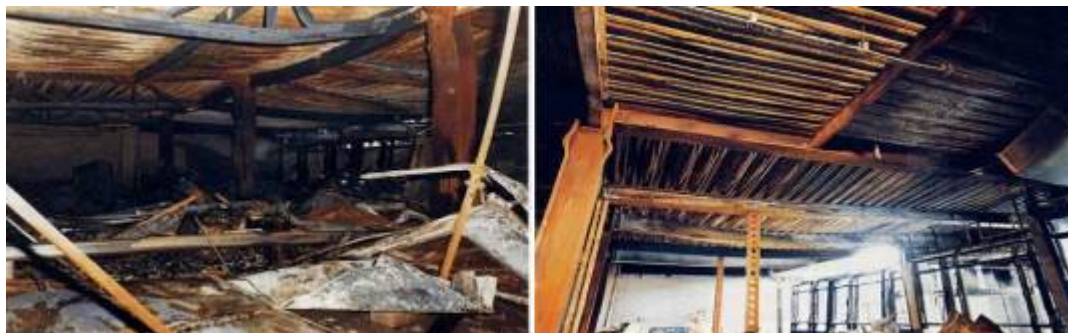
شکل ۴-۲۰- تغییر شکل تیرها و ستون‌های ساختمانی برودگیت در اثر آتش‌سوزی ۴/۵ ساعته

الف- در اثر شدت حرارت آتش‌سوزی، ابتدا تیرهای سقف در طبقات هشتم و نهم، دچار تغییر شکل‌های بزرگ می‌شوند. نظیر تصاویر زیر که به ترتیب مربوط به آتش‌سوزی سال ۱۹۹۱ ساختمان ۳۸ طبقه وان مریدین پلازا در فیلادلفیای آمریکا (شکل ۴-۱۹) و آتش‌سوزی سال ۱۹۹۰ ساختمان ۱۴ طبقه برودگیت لندن در انگلستان (شکل ۴-۲۰) است.

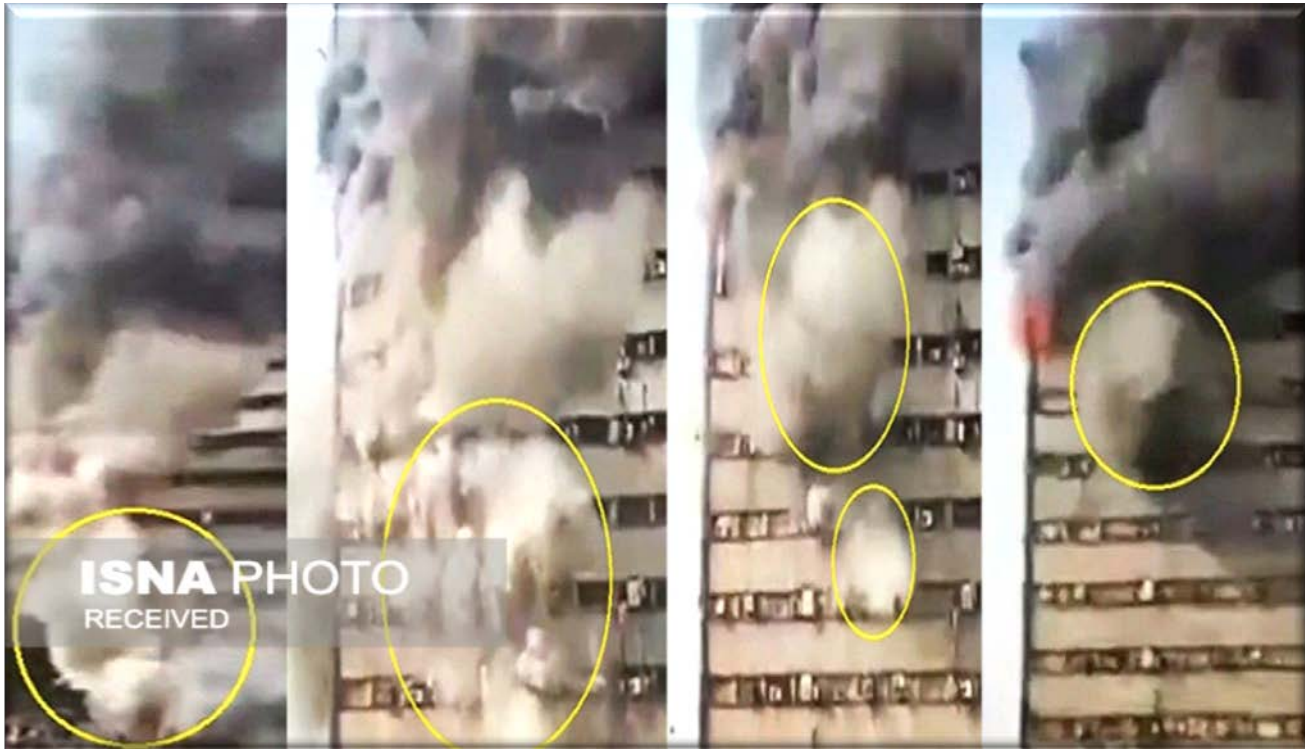
ج- کل سقف هر طبقه روی سقف زیرین فرومی‌ریزد و باعث پرتاب شدن دود و غبار به بیرون از پنجره‌ها (مشابه با حالت انفجار) می‌شود.

شکل ۴-۲۱- خروج دود و غبار از پنجره‌ها

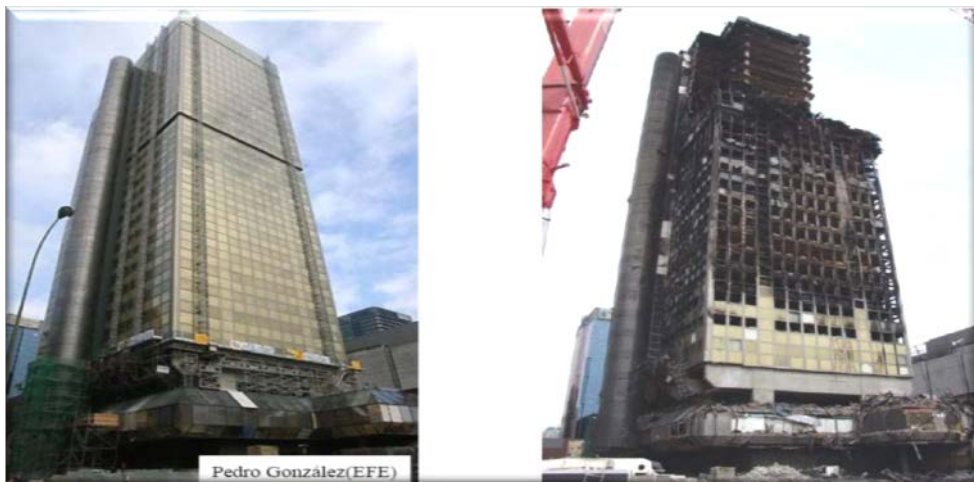
ه- به دلیل نوع سیستم سازه‌ای بکار رفته در ساختمان پلاسکو، ساختمان دچار خرابی پیش‌رونده (Progressive Collapse) می‌شود. در این نوع خرابی با از دست رفتن یکی از اعضای سازه‌ای اصلی، سایر اعضا قادر به تحمل بارهای اضافی نبوده و با خرابی پی‌درپی، درنهایت کل ساختمان آوار می‌شود.

شکل ۴-۲۲- ساختمان وینزور قبل و بعد از آتش‌سوزی شامل خرابی پیش‌رونده طبقات ۲۱ تا ۳۲ (مادرید ۲۰۰۵)

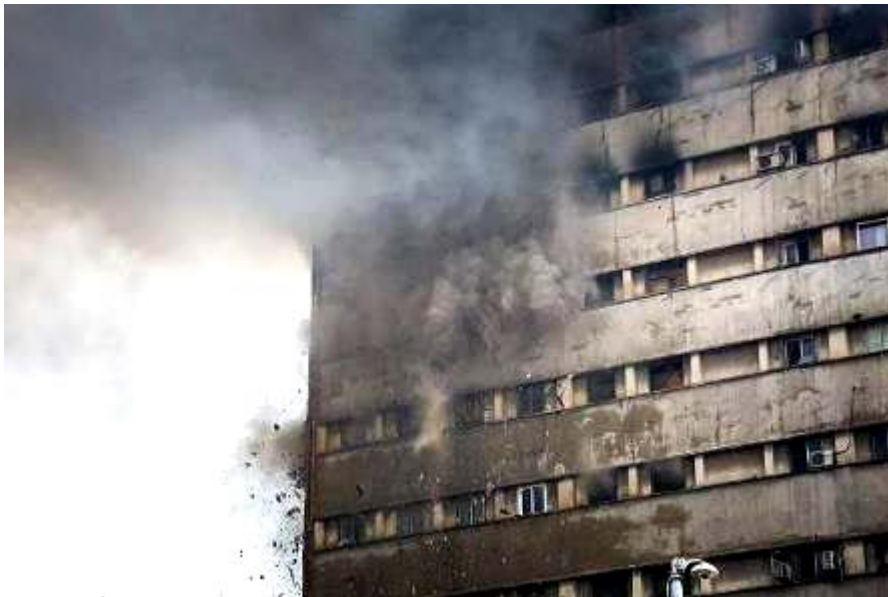
نکته دیگری که در تغییر کاربری‌ها نیاز به توجه دارد، احتمال افزایش بار مرده و زنده ساختمان می‌باشد که معمولاً این موضوع قبل از مجوز تغییر کاربری باید کنترل شود (در این خصوص اطلاعات دقیق و جزئیات مربوط، در حال حاضر در دست نیست). قابل توجه اینکه بارگذاری سازه و بار اعمالی عامل تعیین کننده در رفتار عضو در معرض آتش‌سوزی است زیرا تخریب سازه زمانی رخ می‌دهد که بار اعمالی از مقاومت سازه بیشتر شود، و این در حالی است که با افزایش دما بر اثر آتش‌سوزی، مقاومت سازه نیز از طرف دیگر کاهش می‌یابد.

شکل ۴-۲۴- وقوع تخریب پیش رونده در ساختمان پلاسکو تحت اثر وزن طبقات فوقانی

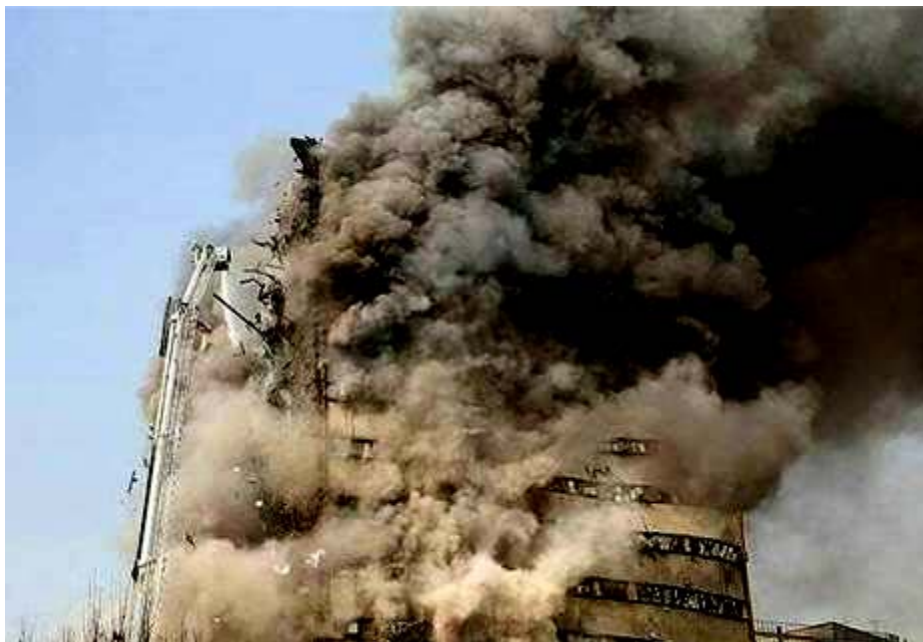
شکل ۴-۲۵- وقوع تخریب پیش رونده در ساختمان پلاسکو تحت اثر وزن طبقات فوقانی

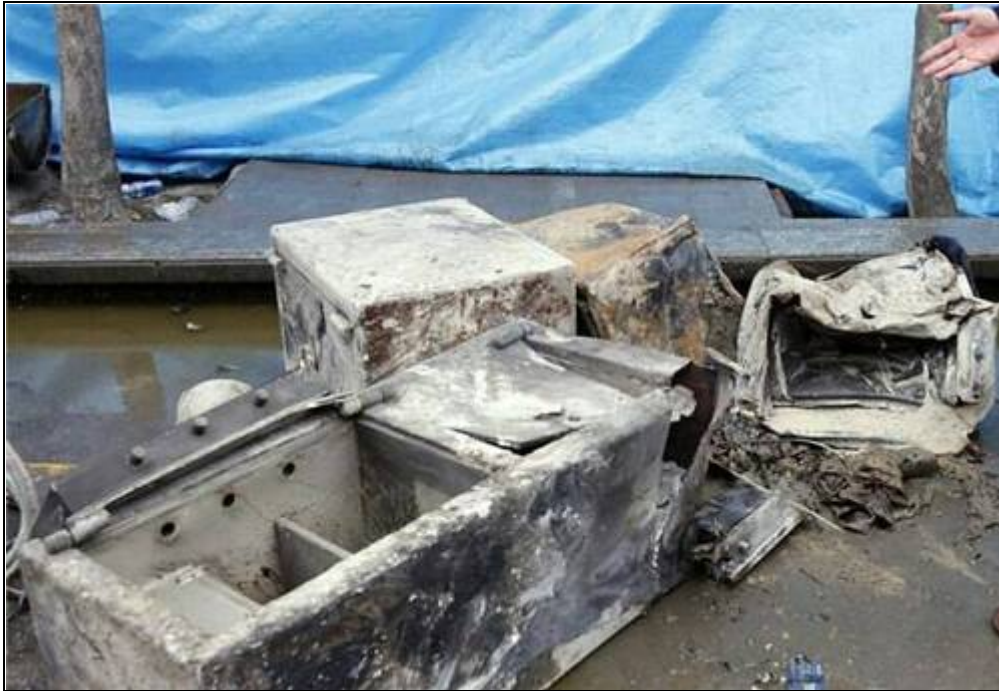
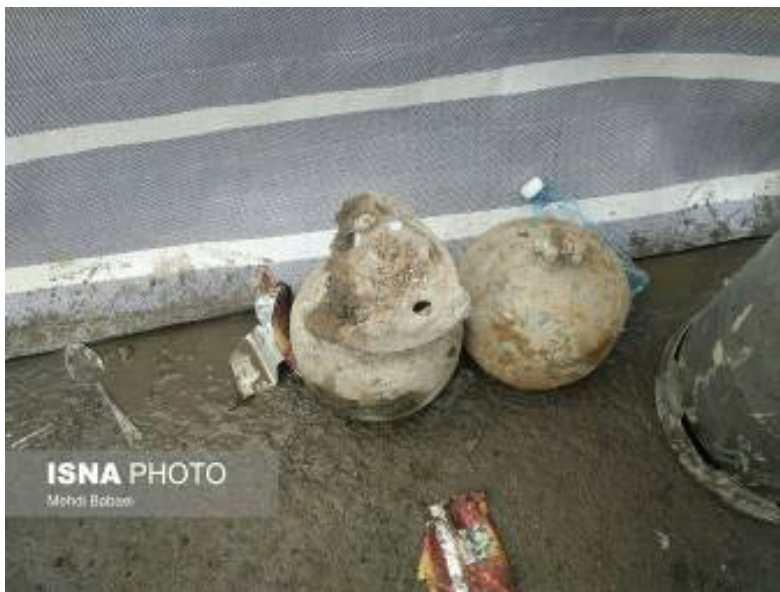
شکل ۶-۶- گاو صندوق ها و کپسول های گاز و بیک نیکی که از زیر آوار بیرون کشیده شده است

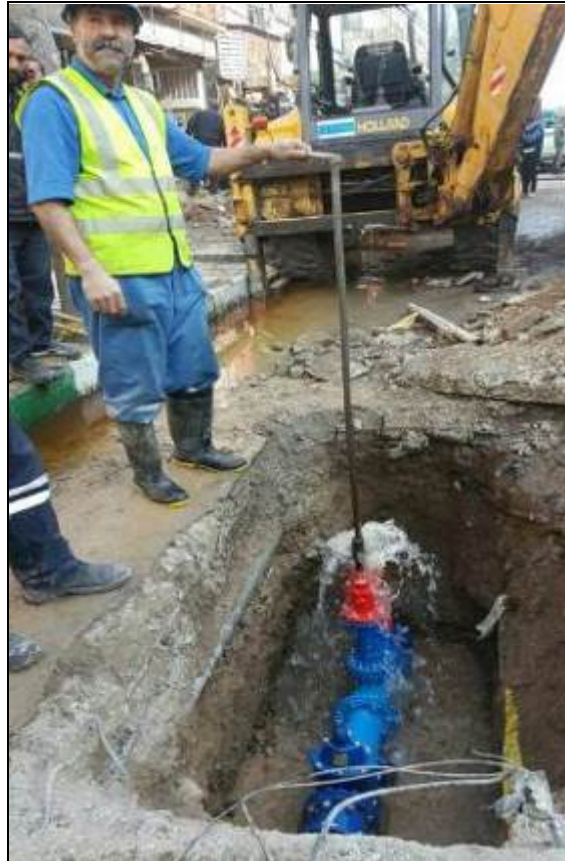
شکل ۶-۸- نصب شیرخط در خیابان جمهوری برای کمک به امدادسانی بهتر به حادثه پلاسکو.

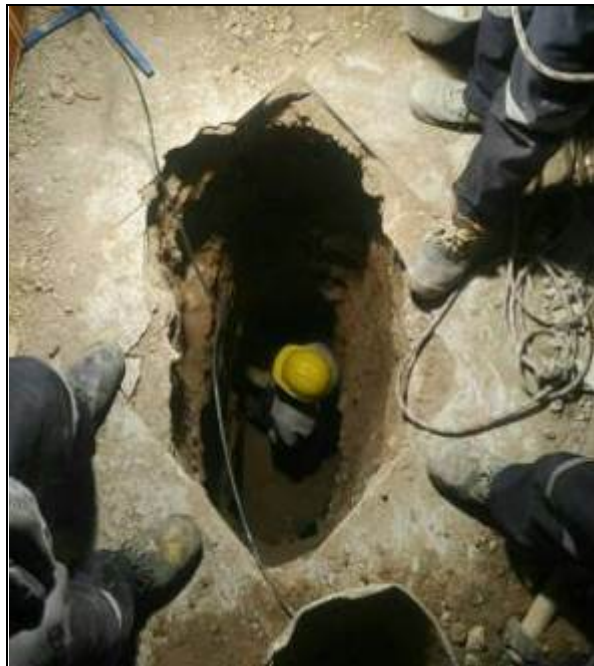
از آخرین اقدامات انجام شده در محل حادثه ایجاد تونل‌هایی از واحدهای همسایگی به داخل طبقات منفی ۱ و منفی ۲ ساختمان پلاسکو باشد. این اقدامات همچنان برای یافتن اجساد و یا احتمالاً افراد زنده در حال حاضر نیز ادامه دارد.

شکل ۶-۹- حفر تونل از یکی از مغازه‌های کناری در حال راه‌یافتن به زیرزمین ساختمان پلاسکو و دستیابی به بازماندگان احتمالی

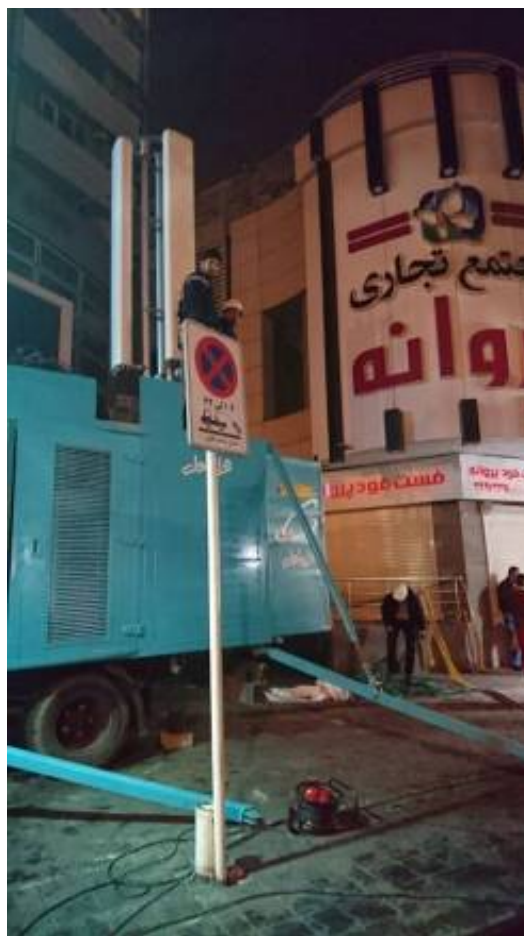
شکل ۶-۱۰- آنتن سیار تقویت آنتن دهی تلفن همراه
