سازمان راهداری و حمل و نقل جاده ای

مرکز تحقیقات راه، مسکن و شهرسازی

گزارش مقدماتی

سیل ۲۷ شهریور ۱۳۹۴ محدوده پاکدشت تهران

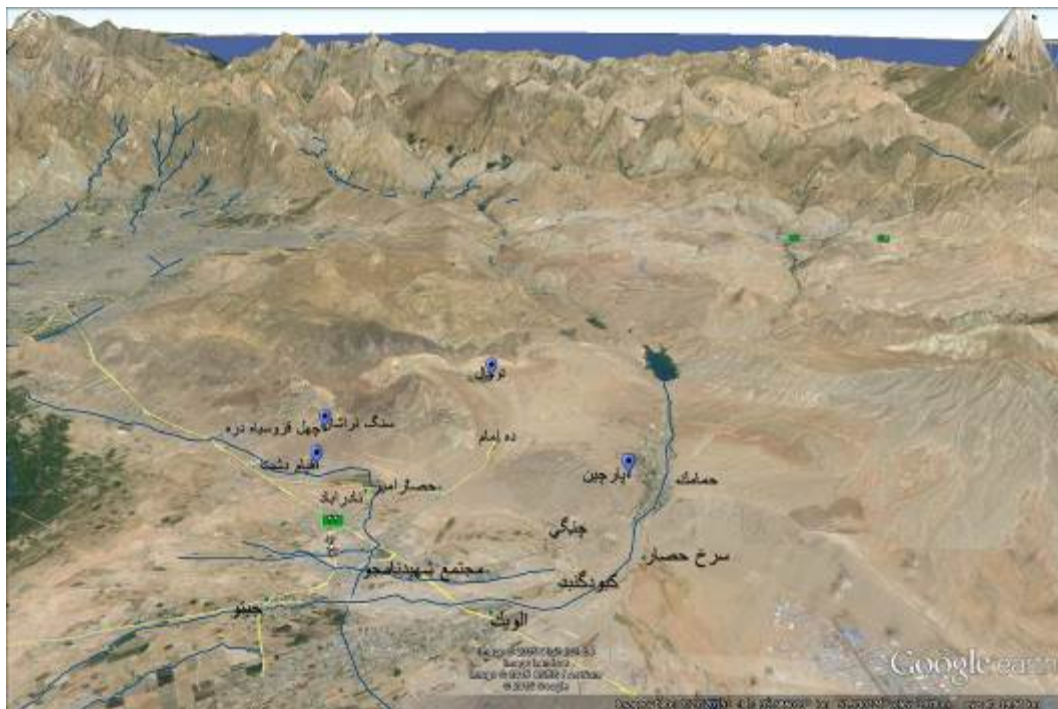
شکل ۱- موقعیت آبادی‌هایی که سیل در آن رخ داده است

همانطوری که در این شکل ملاحظه می‌گردد، منطقه سیل‌زده محدوده نسبتاً وسیعی را دربرگرفته است که شامل آبادی‌های چنگی، پارچین، توچال، قیام‌دشت و چهل‌قز می‌باشد. این منطقه در مسیر آبراهه‌ها، مسیل‌ها و کانال‌های آبی مختلفی قرار گرفته است. نکته قابل توجه اینکه جاده پر تردد تهران-مشهد نیز در این منطقه قرار گرفته است که شدت

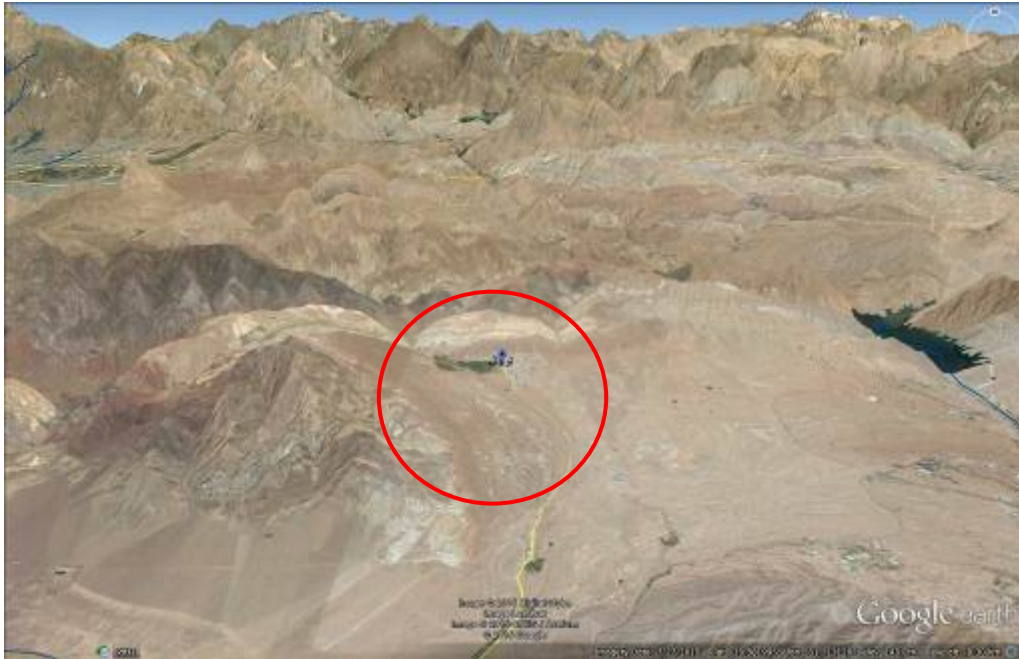
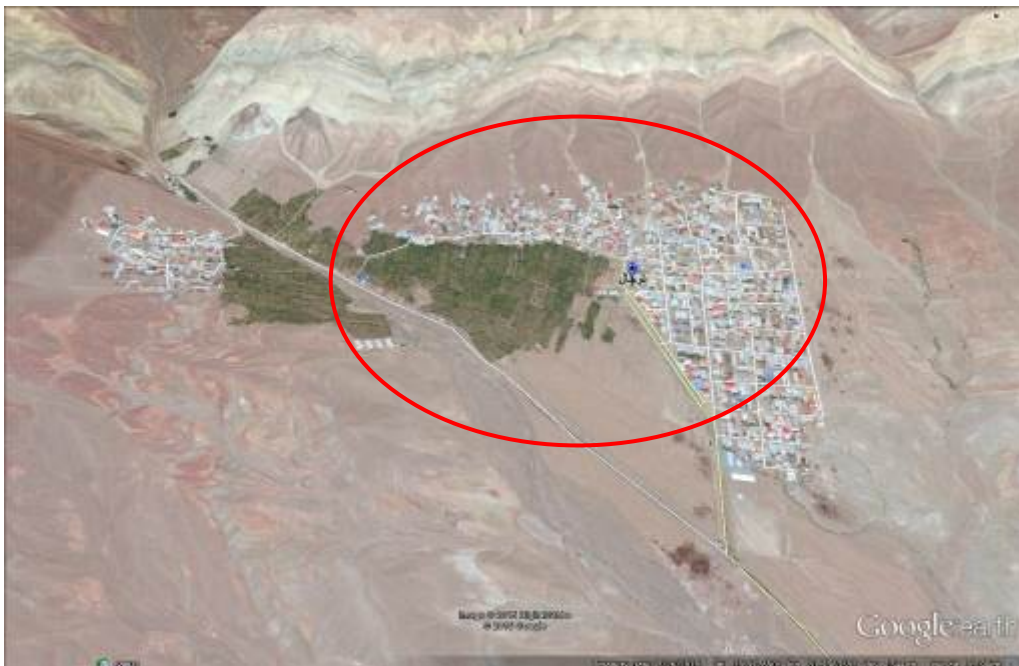
شکل ۲- موقعیت منطقه توچال پاکدشت

همانطوری که ملاحظه می‌گردد، منطقه توچال پاکدشت در پای ارتفاعات و در منطقه نسبتاً سبز و خوش آب و هوایی واقع شده است که ارتفاع آن از سطح دریا ۱۳۵۹ متر می‌باشد و بر اساس مرکز آمار جمعیتی حدود ۴۰۰ نفر دارد و فاصله

آن تا سد ماملو حدود ۶ کیلومتر می‌باشد. طبیعی است که جمعیت این منطقه به دلیل موقعیت توریستی در روزهای تعطیل رو به افزایش است و بر اساس گزارش خبرگزاری‌ها، و به دلیل زمان وقوع سیل در روز تعطیل و تردد و تجمع زیاد خودروها، با وقوع سیل خودروهای بسیار زیادی در این منطقه با سیل جابجا شده‌اند.

به دلیل اهمیت منطقه توچال پاکدشت که از نظر توریستی در روزهای تعطیل جمعیت گردشگر منطقه را جذب می‌نماید، موقعیت منطقه توچال در شکل ۲ نشان داده شده است.

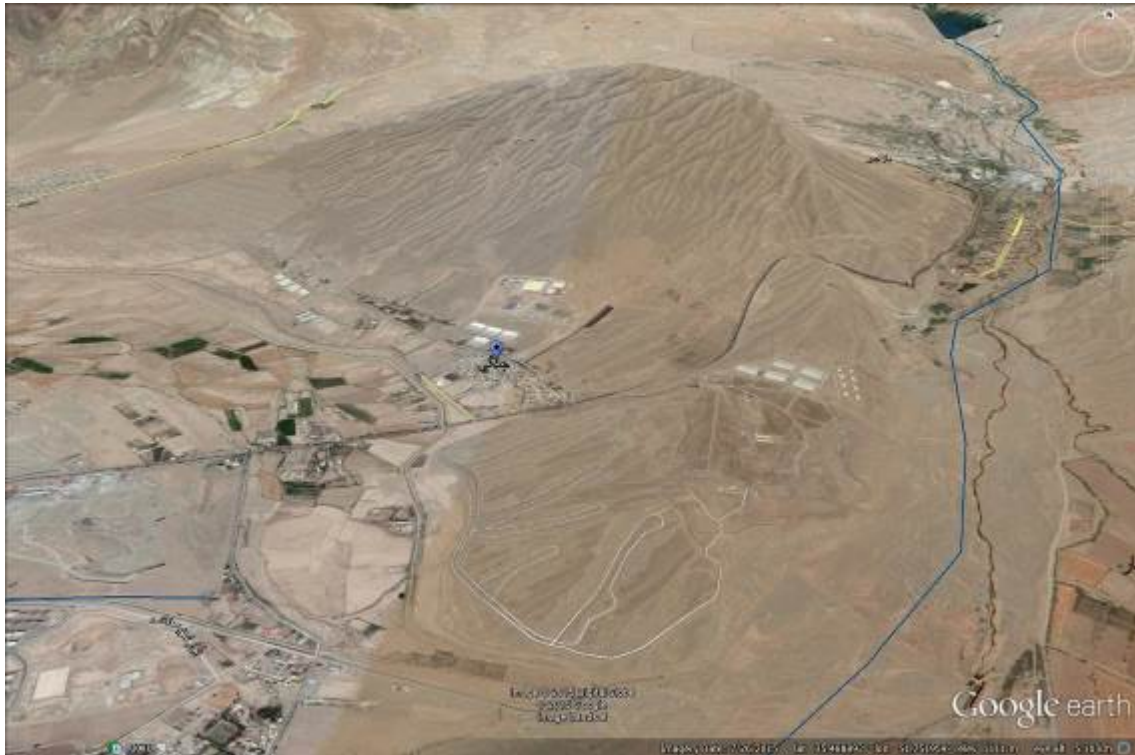
شکل ۳- موقعیت منطقه چنگی

موقعیت این منطقه در شکل ۳ نشان داده شده است. این منطقه براساس آمار مرکز آمار حدود ۵۰۰ نفر جمعیت دارد و ارتفاع آن از سطح دریا حدود ۱۱۰۰ متر می‌باشد. این منطقه در نزدیکی اتوبان پارچین قرار دارد.

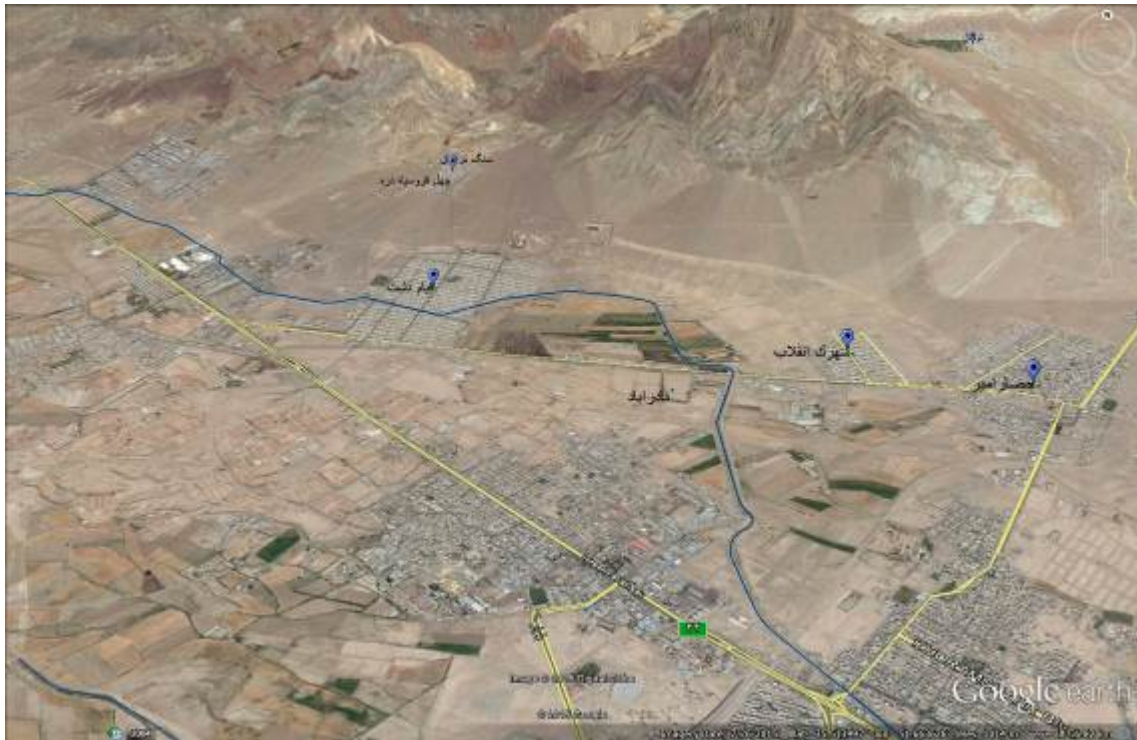
شکل ۴- موقعیت منطقه قیامدشت

موقعیت این منطقه در شکل ۴ نشان داده شده است. این شهر از جاده تهران- مشهد، حدود ۱.۵ کیلومتر فاصله دارد و ارتفاع آن از سطح دریا ۱۰۴۰ متر است. به گزارش سازمان آتش نشانی، در این منطقه، آب و لجن و گل و لای سطح جاده را پوشانده بود و ۸۰ دستگاه خودرو به همراه حدود ۱۰۰ سرنشین آنها در بارندگی شدید گرفتار شده بودند که با یاری عوامل ستاد بحران شهرداری و آتش

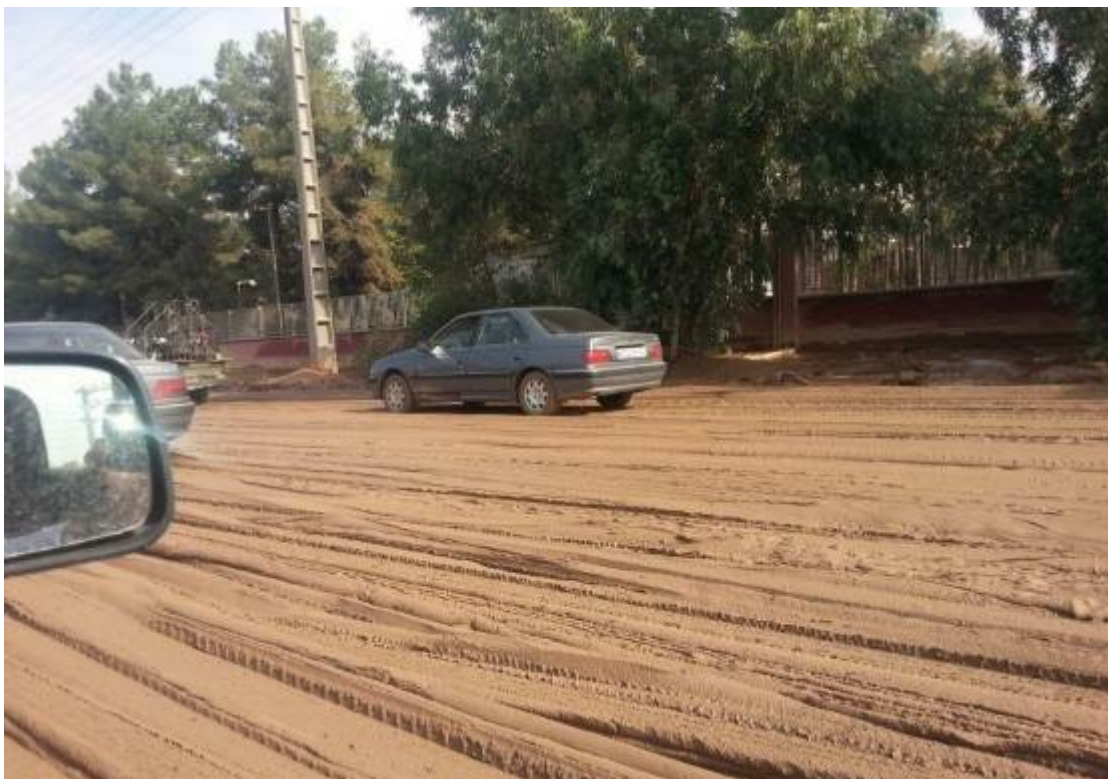
شکل ۵- گل و لای ناشی از سیل در منطقه قیامدشت پاکدشت

نشانان، همه سرنشینان به محل امن منتقل و خودروها نیز از وضعیت ناایمن رها شدند(شکل ۵).

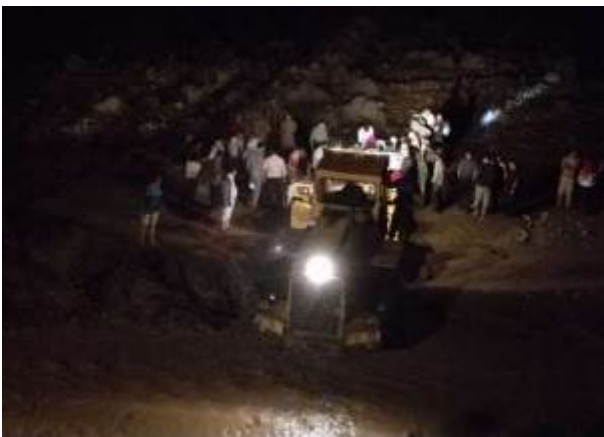
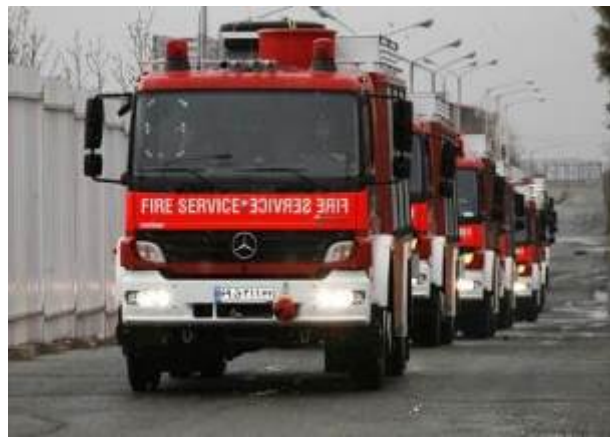
شکل ۶- نمونه‌ای از اقدامات امداد و نجات

در حادثه سیل استان تهران، در جاده خاوران، وجود آب و لجن و گل و لای در سطح جاده در پاکدشت و قیامدشت، ۸۰ دستگاه خودرو به همراه حدود ۱۰۰ سرنشین آنها در بارندگی شدید گرفتار شده بودند که با یاری عوامل ستاد بحران شهرداری و آتش نشانان، همه سرنشینان به محل امن منتقل و خودروها نیز از وضعیت نایمن رها شدند. در اثر این حادثه ۱۰ تن کشته شدند.

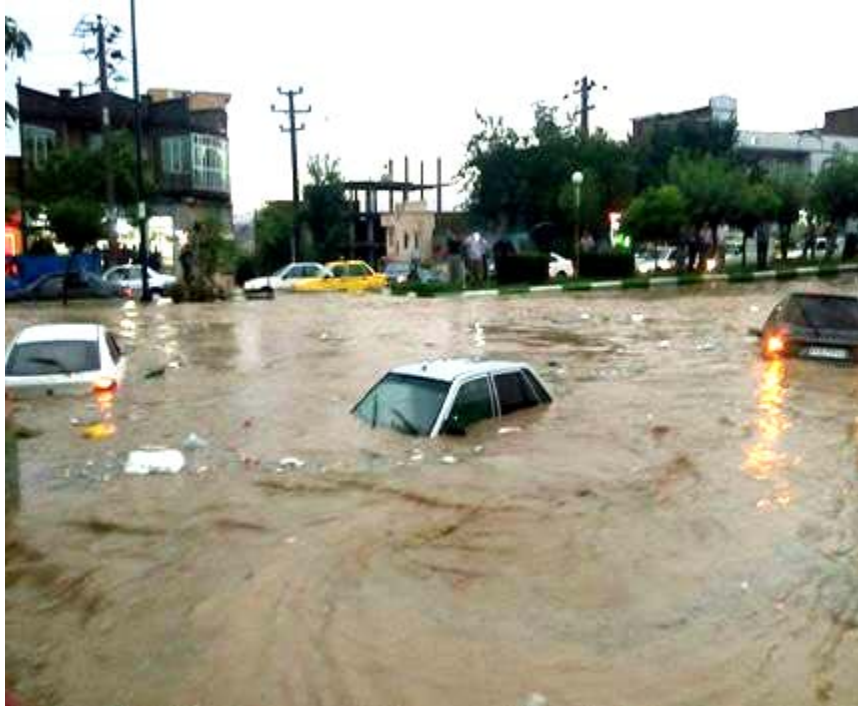
طبق آخرین اخبار منتشره، آخرین آمار کشته شدگان در این شهرستان به شش نفر افزایش یافته است و تلاش های امدادی همچنان ادامه دارد. عکس زیر آبگرفتگی ناشی از سیل اخیر در پاکدشت را نشان می دهد.

شکل ... آب گرفتگی ناشی از سیل در شهرستان پاکدشت

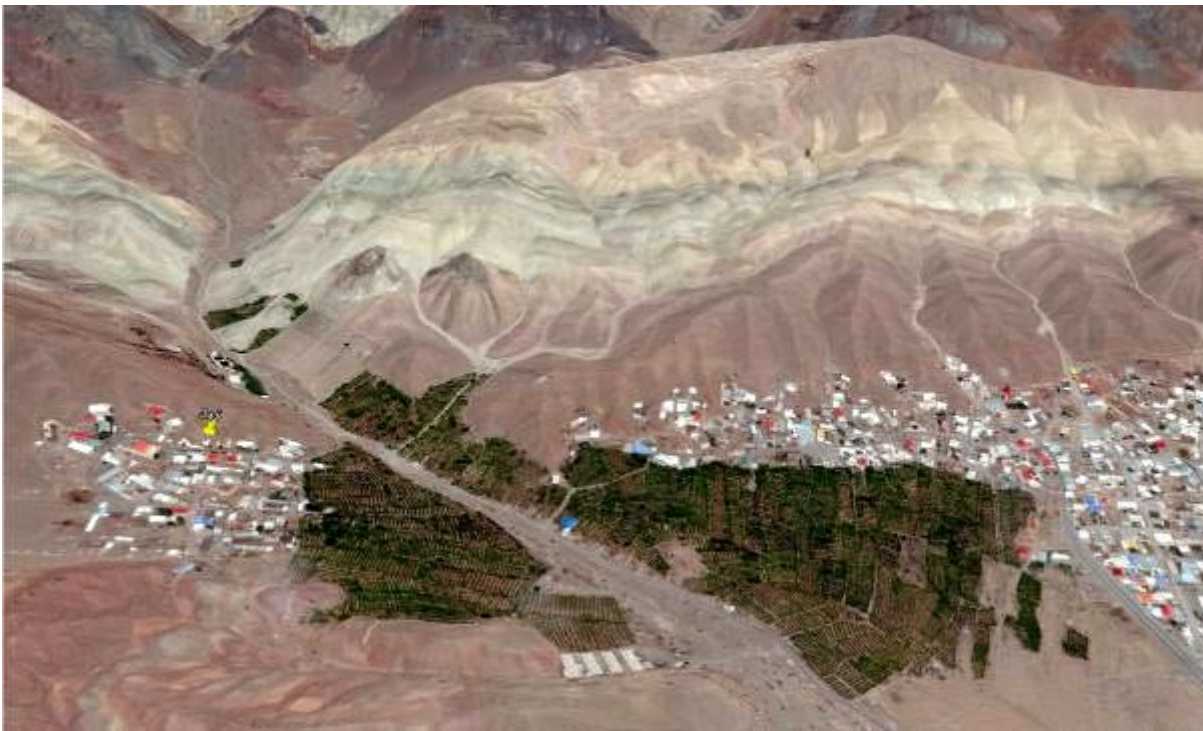
با توجه به این که منطقه توچال، یکی از مناطق توریستی پاکدشت می باشد و عده بسیاری از مردم برای تفریح در این منطقه حضور داشتند، با رخداد سیل، تعدادی از افراد در این ناحیه آسیب دیده و سیل خودروهای متوقف شده را با خود برد. در شکل زیر نمایی از روستای توچال و تفریح گاه مورد نظر قابل مشاهده است.

وضعیت روستای توچال و تفریح گاه کنار آبراهه در آن

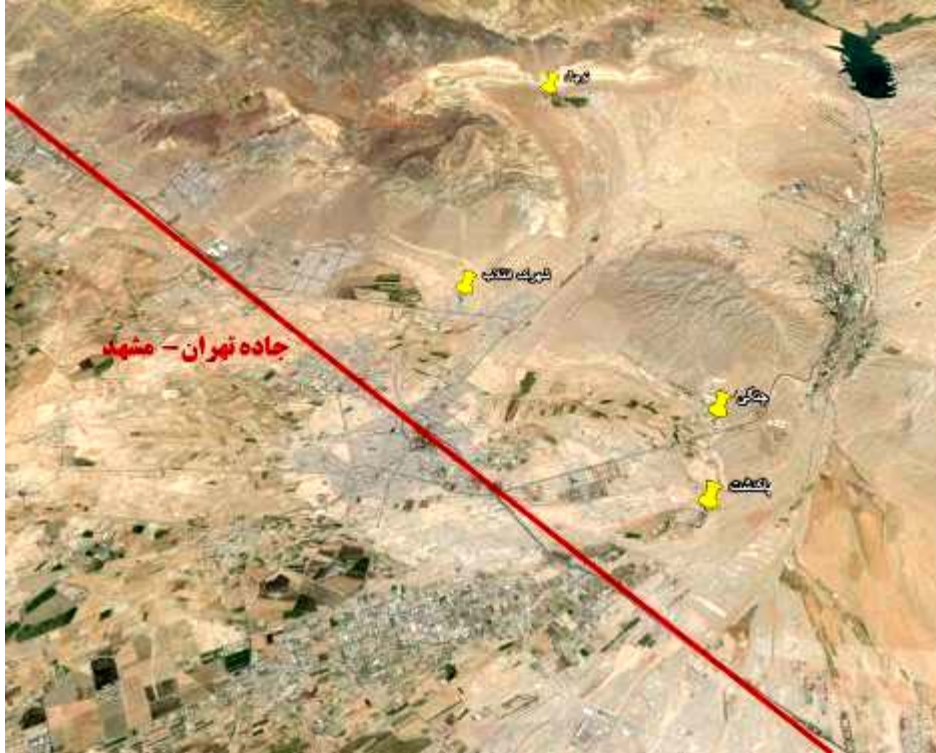
برای درک بهتر وضعیت منطقه باید اشاره نمود که شهرستان پاکدشت با ۴۰۰ هزار نفر جمعیت در ۲۰ کیلومتری جنوب شرق تهران قرار دارد. در شکل زیر موقعیت روستاهای آسیب دیده حوالی پاکدشت مانند توچال، چنگی و همچنین شهرک انقلاب نسبت به محور امام رضا (ع) که مسیر تردد زائران امام هشتم می باشد، نشان داده شده است. قابل ذکر است که طبق آخرین اخبار منتشره، در این نقاط آسیب دیدگی زیادی بر اثر سیل ایجاد شده است و محور مربوطه نیز به دلیل انباشت گل و لای دچار انسداد گردیده است.

شکل ... موقعیت نقاط آسیب دیده در سیل و محور امام رضا (ع)

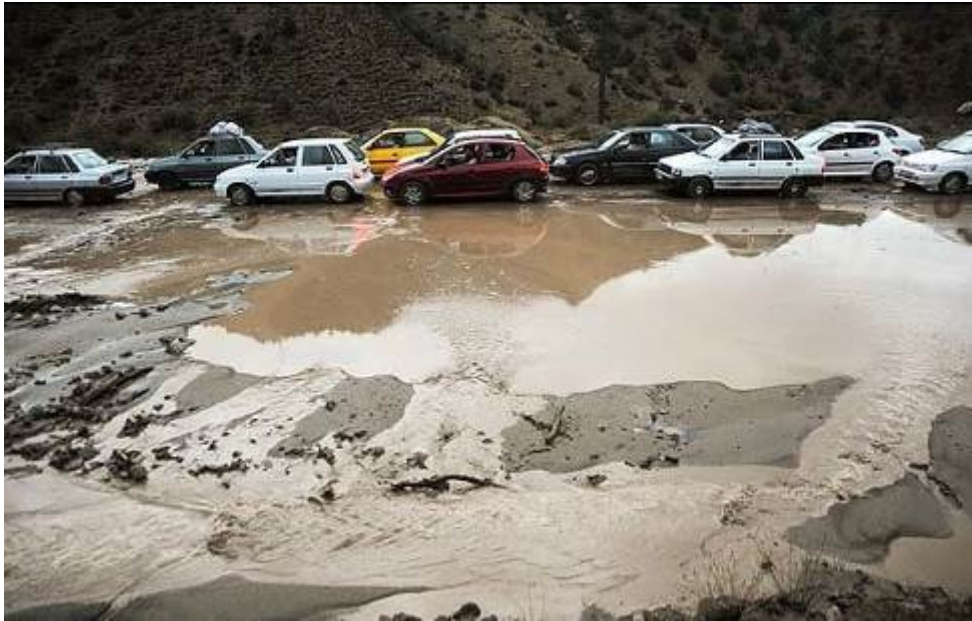
محور مورد نظر، به دلیل اینکه شریان اصلی عبور زائرین امام هشتم می باشد، دارای ترافیک و حجم تردد بالائی است که این امر اهمیت این محور را دوچندان کرده است. بروز انسداد ناشی از سیلاب در این محور سبب مختل شدن جریان ترافیک عبوری گردیده و همچنین روند امداد رسانی را با توجه به حجم گل و لای انباشته شده در مسیر دچار مشکل کرده است. در شکل زیر نمونه ای از این انباشت گل و لای در این محور قابل مشاهده است.

شکل ... انباشت گل و لای ناشی از سیلاب در محور عبوری

بر طبق بازدیدهای بعمل آمده توسط اکیپ های مختلف به منازل مسکونی مناطق سیل زده در قیامدشت آسیبی وارد نشده است ولی همزمان با بارش شدید باران و سیلاب، ۲۰۰ متر از جاده امام رضا (ع) در قیامدشت متحمل رواناب و گل و لای ناشی از آن شد.

با گل گرفتگی سطح جاده امام رضا (ع) ماشین های سنگین و شاسی بلند به دلیل ارتفاع آن ها از سطح زمین مسیر خود را از محور امام رضا(ع) توانستند ادامه دهند اما ماشین های سواری به دلیل ارتفاع آب گرفتگی و عدم توانایی به ادامه مسیر توسط نیروهای خدمت رسان به مسیرهای جایگزین هدایت می شدند.

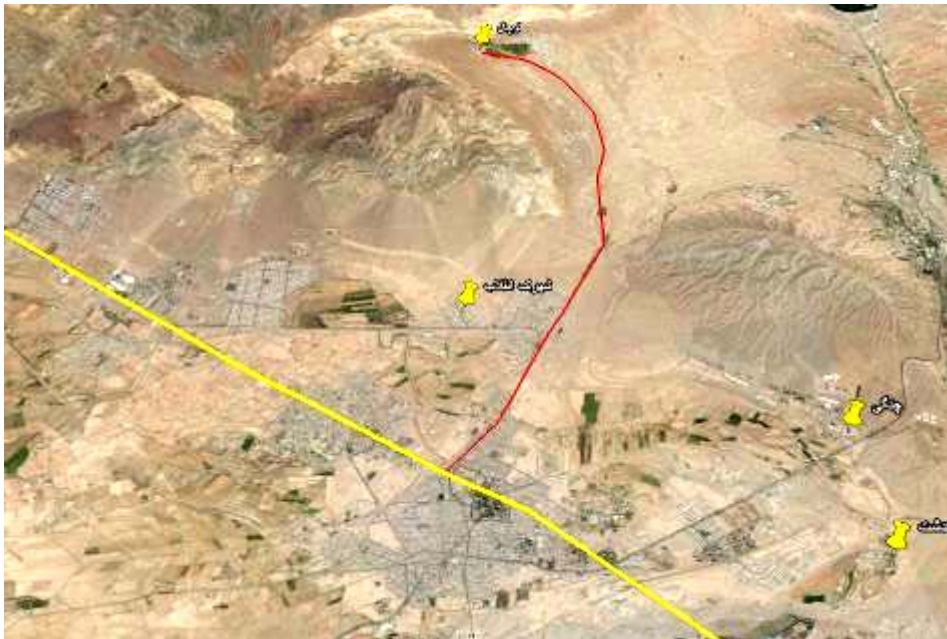
دورترین نقطه آسیب دیده نسبت به پاکدشت، روستای توچال است که تقریباً ۱۲ کیلومتر از جاده تهران - مشهد فاصله دارد. در شکل زیر موقعیت این روستا و محورهای منطقه نشان داده شده است. قابل ذکر است که محور ارتباطی توچال نیز به دلیل عبور جریان سیلابی مسدود شده است.

شکل ... محورهای ارتباطی آسیب دیده در منطقه بر اثر سیلاب

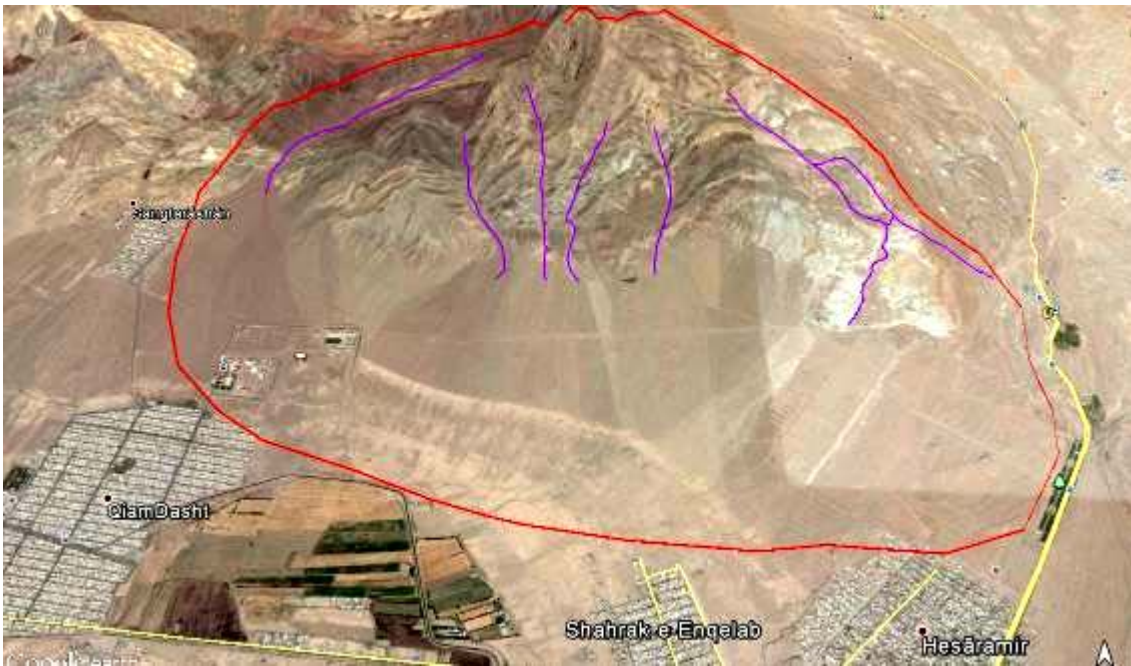
همچنین در شکل های زیر حوزه های آبریز مناطق آسیب دیده و آبراهه هایی که جریان سیلابی را انتقال داده اند نشان داده شده است. با توجه به شیب موجود در منطقه و گستره این آبراهه ها میتوان جهت سیلاب را حدس زد. در اثر این سیلاب، علاوه بر تخریب های مستقیم ناشی از انرژی سیل، آب گرفتگی وسیعی در منطقه رخ داد که مشکلات فراوانی را برای ساکنین و مسافرین به وجود آورده است.

شکل ... حوزه آبریز و آبراهه های منتهی به شهرک انقلاب

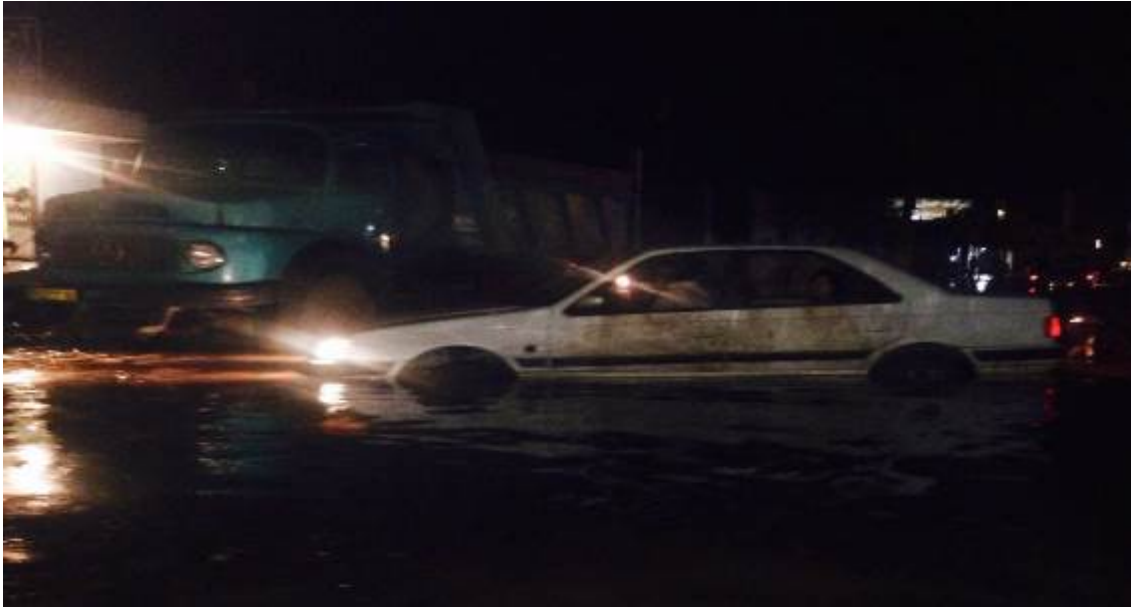
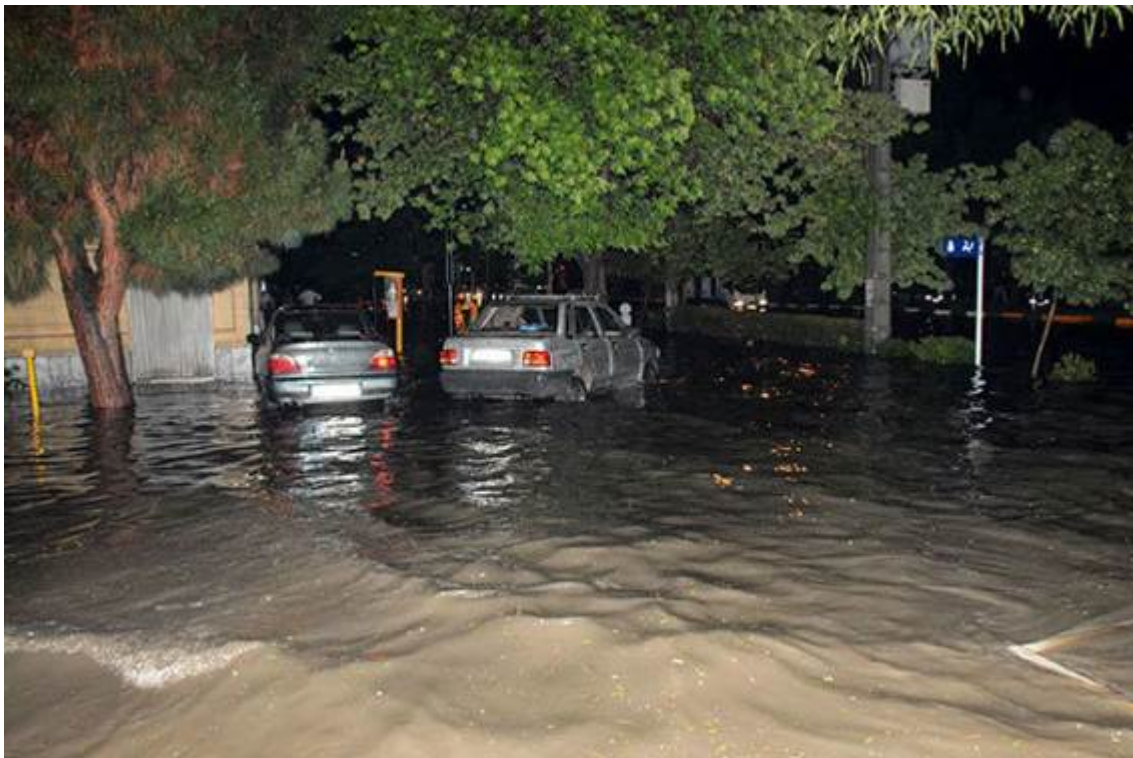
شکل ... آب گرفتگی وسیع در منطقه پاکدشت و حومه

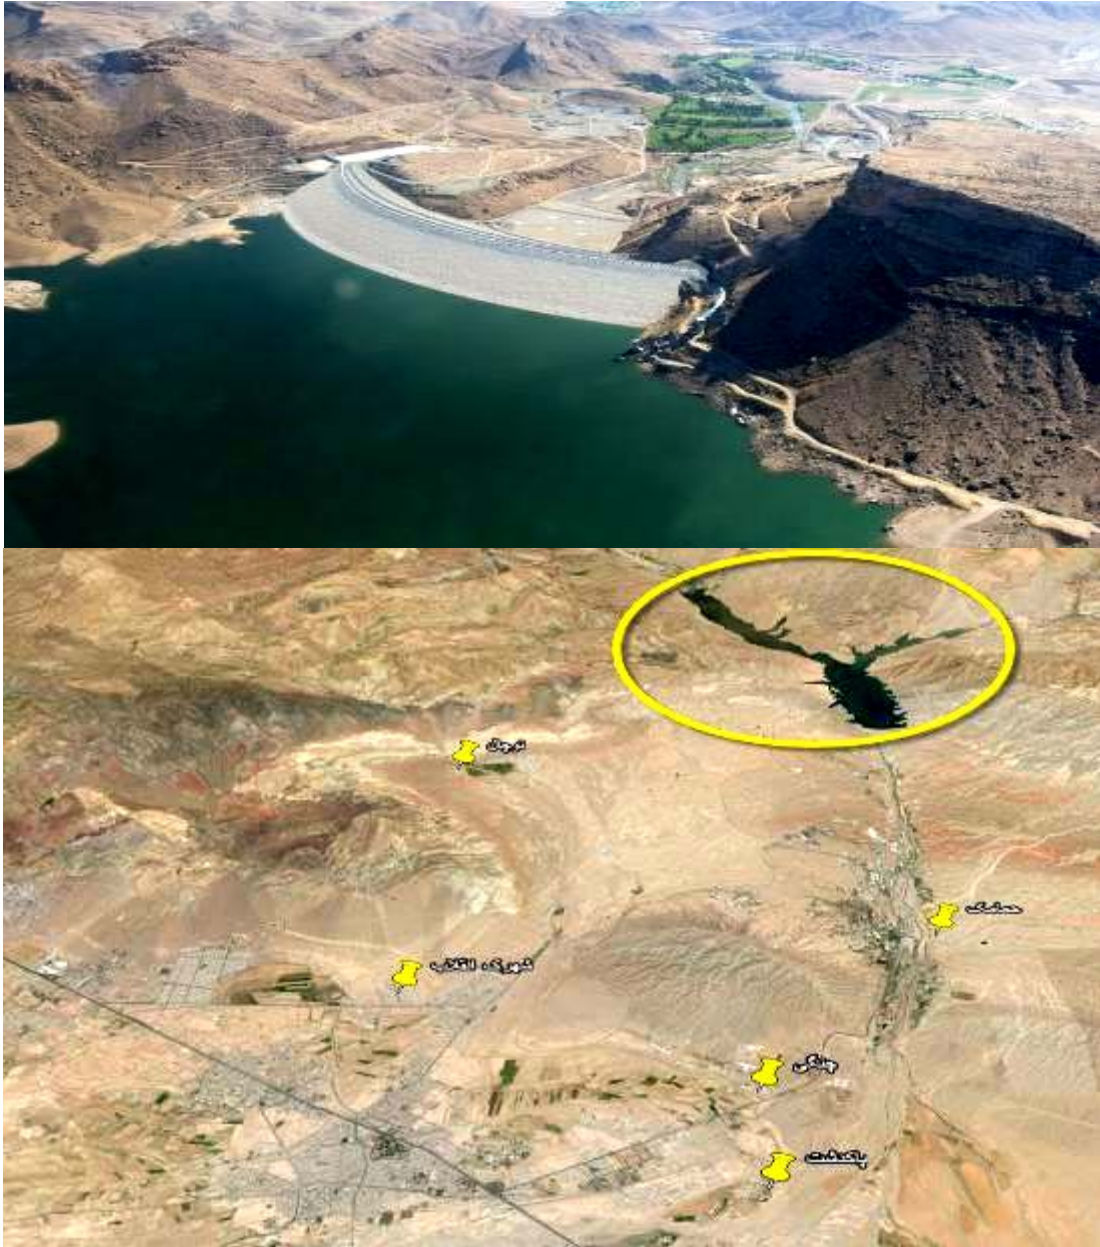
یکی از نکات قابل اهمیت در این منطقه وجود سد ماملو در مسیر یکی از آبراهه‌های اصلی است. در بدو وقوع سیلاب بسیاری از مردم چنین پنداشتند که حجم آب جاری شده ناشی از شکست این سد است، در حالی که طبق سخن مسئولین منطقه وقوع سیلاب هیچ ارتباطی به این سد نداشته و قابل احتمال است که وجود این سد حتی مانعی برای وقوع سیلاب در شاخه اصلی آبراهه منطقه نیز شده است و آب جاری شده در منطقه از شاخه‌های فرعی ناشی شده است. در شکل زیر موقعیت این سد در منطقه نشان داده شده است.

شکل ... موقعیت سد ماملو نسبت به منطقه سیلابی و نقاط آسیب دیده
