مرکز تحقیقات راه، مسکن و شهرسازی

گزارش مقدماتی حادثه فروریزش زمین در میدان قیام تهران

(حادثه ۱۳۹۵/۷/۱۶ ساعت ۱۳:۲۵)

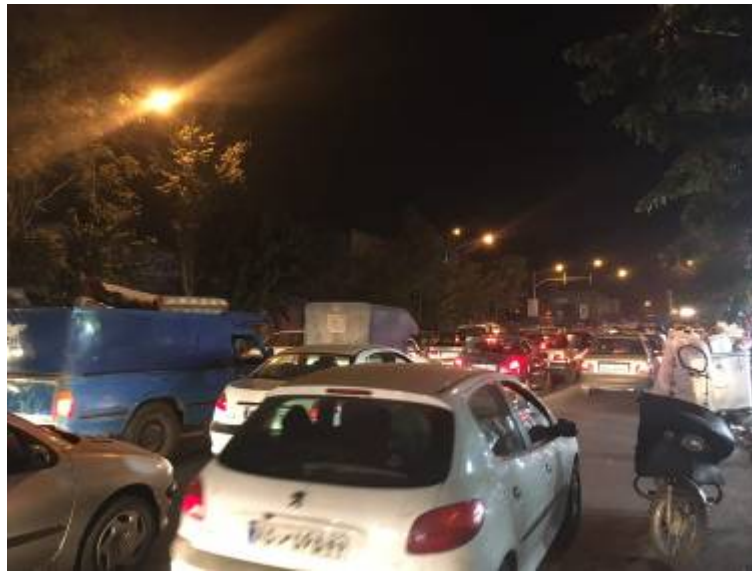
شکل ۴-۱- ترافیک در قسمت جنوبی میدان قیام

تیم مستندسازی بخش زلزله‌شناسی مهندسی و خطرپذیری مرکز تحقیقات راه، مسکن و شهرسازی از محل رویداد پدیده فروریزش، در میدان قیام بازدید نمود که در ادامه گزارش حاصل از نتایج بدست‌آمده از بازدیدهای میدانی و مشاهدات ارائه می‌گردد. فروریزش زمین به صورت نقطه‌ای در حوالی میدان قیام به وقوع پیوسته است. طبق بازدیدهایی که صورت گرفت، ابعاد این فروریزش به شکل دایره‌ای تقریبی با قطر حدوداً ۲۰ متر و حدود ۵ متر عمق تشخیص داده شده است که مختصات آن ۳۵ درجه و ۴۰ دقیقه و ۱۰ ثانیه شمالی و ۵۱ درجه و ۲۶ دقیقه و ۱۱ ثانیه در قیام واقع در منطقه ۱۲ شهری تهران می‌باشد. میدان قیام از جهت شرق به بلوار قیام و از سمت غرب به خیابان مولوی منتهی می‌شود. محدوده میدان قیام از نقاط پرتردد شهر تهران بوده و از حجم بسیار بالای ترافیکی برخوردار است. در حین بازدید که در هنگام شب بعمل آمد نیز میزان تردد قابل ملاحظه دیده شد. حجم تردد بالا در این منطقه می‌تواند در مواقع رخداد حادثه فروریزش خسارت‌های بسیاری به بار آورد. علاوه بر آن ارتعاشات حاصل از تردد وسائط نقلیه با توجه به حجم بالای آن، می‌تواند نقش قابل ملاحظه‌ای را در تسریع ایجاد رخداد فروریزش داشته باشد. به همین منظور گزارش از وضعیت و حجم تردد در این منطقه آورده شد.
