مرکز تحقیقات راه، مسکن و شهرسازی

بررسی آتش سوزی برج گرنفل لندن (Grenfell Tower)

مدیریت بحران حادثه

حادثه مورخ چهارشنبه، ۲۴ خرداد ۱۳۹۶ ، ۱۴ ژوئن ۲۰۱۷

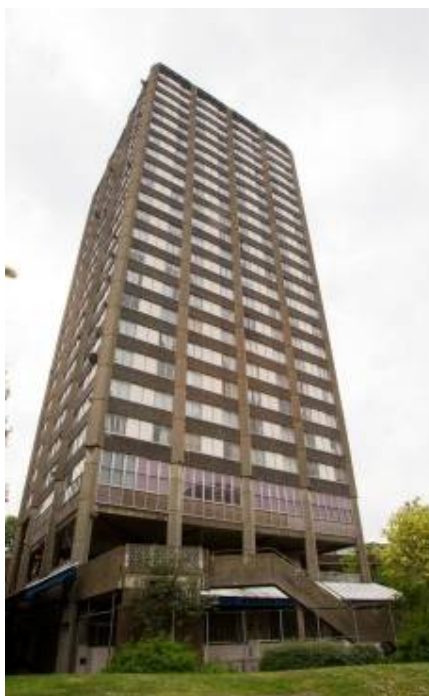
بازسازی برج در سال ۲۰۱۲ شروع شد. هزینه آن حدود ۱۰ میلیون پوند برآورد شده است. این عملیات در سال ۲۰۱۶ تکمیل شد. در عملیات بازسازی برج، در سال ۲۰۱۵-۲۰۱۶، با هدف کاهش مصرف انرژی و عمدتاً با این رویکرد، پنجره های جدید و روکش فلزی کامپوزیت با عایق حرارتی نصب گردید. این نما کاری با هزینه‌ای در حدود ۲.۶ میلیون پوند انجام شد.

شکل ۴- نمایی از برج ۲۴ طبقه گرنفل قبلی از آتش سوزی

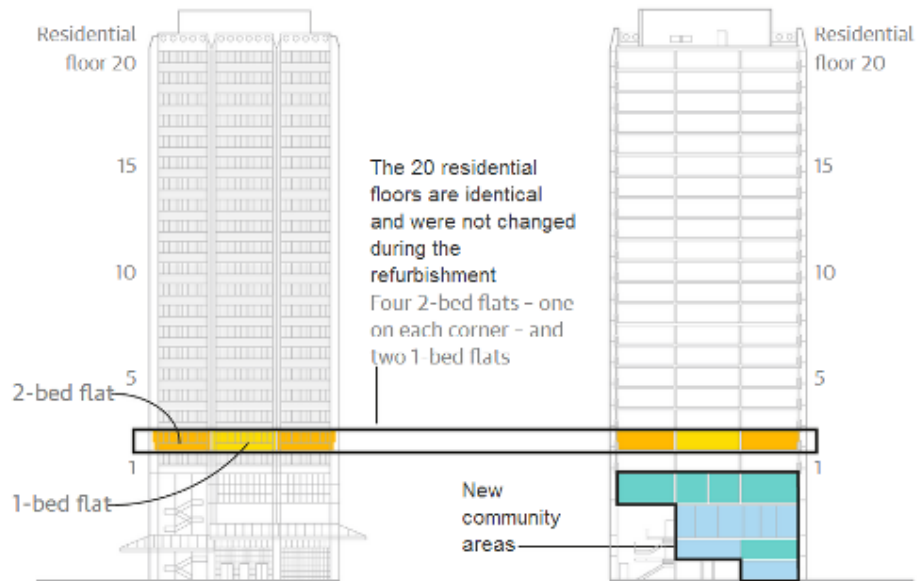
همانطور که ذکر گردید بازسازی ساختمان مشتمل بر تغییر کامل نمای آن و نصب روکش خارجی، پنجره دوجداره و یک سیستم گرمایش مرکزی جدید بود که این تعمیرات در سال ۲۰۱۶ پایان می‌یابد. ۲۰ طبقه مسکونی در بازسازی ساختمان شکل خود را حفظ و تغییر نکردند. در شکل ۶-۱ تغییرات نمای ساختمان بعد از بازسازی نشان داده شده است. همچنین موقعیت واحدهای دوخوابه و تکخوابه نیز در شکل ۶-۲ با رنگ های مشخصی تفکیک شده است. در این شکل بخش‌های عمومی ساختمان نیز جانمایی شده‌اند.

شکل ۶-۱ تغییرات نمای ساختمان گرنفل بعد از بازسازی (سمت راست) نسبت به حالت قبل (سمت چپ)

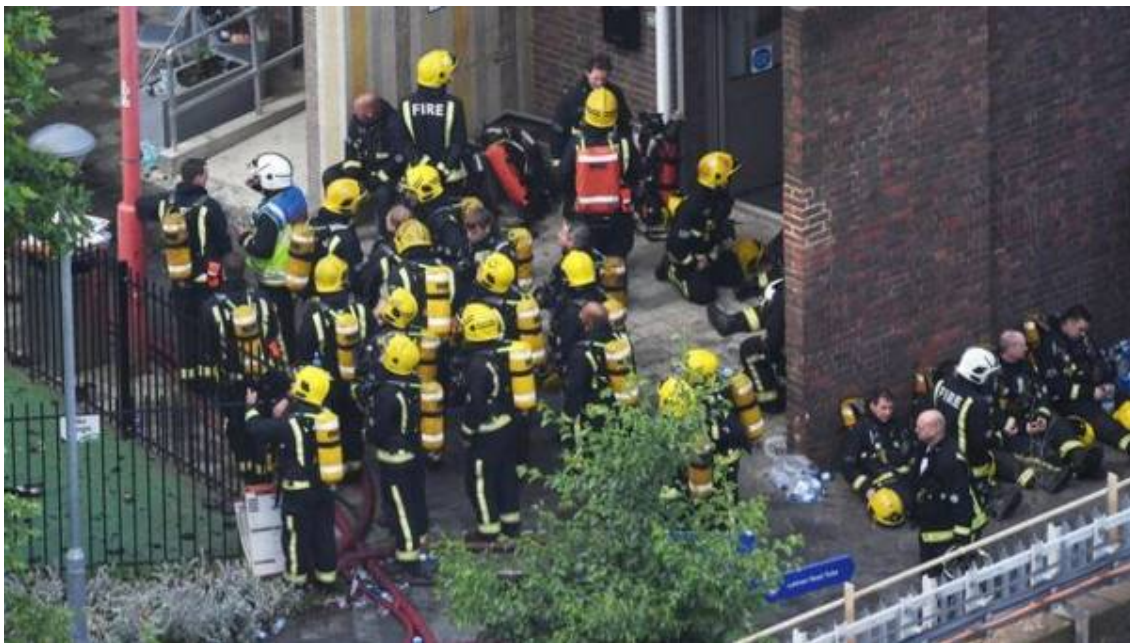
پس از شروع آتش سوزی و پس از حدود ۶ دقیقه از اعلام آتش سوزی، ۲۰۰ آتش نشان به همراه ۴۰ ماشین آتش نشانی در محل حضور یافتند (شکل ۱۲) و مهار آتش سوزی و عملیات خاموش کردن آتش را آغاز کردند اما براساس آنچه شبکه های تلویزیونی به صورت زنده پخش می‌کردند از تجهیزات گسترده برای مهار آتش خبری نبود.

شکل ۱۲- حضور آتش نشانان در محل حادثه

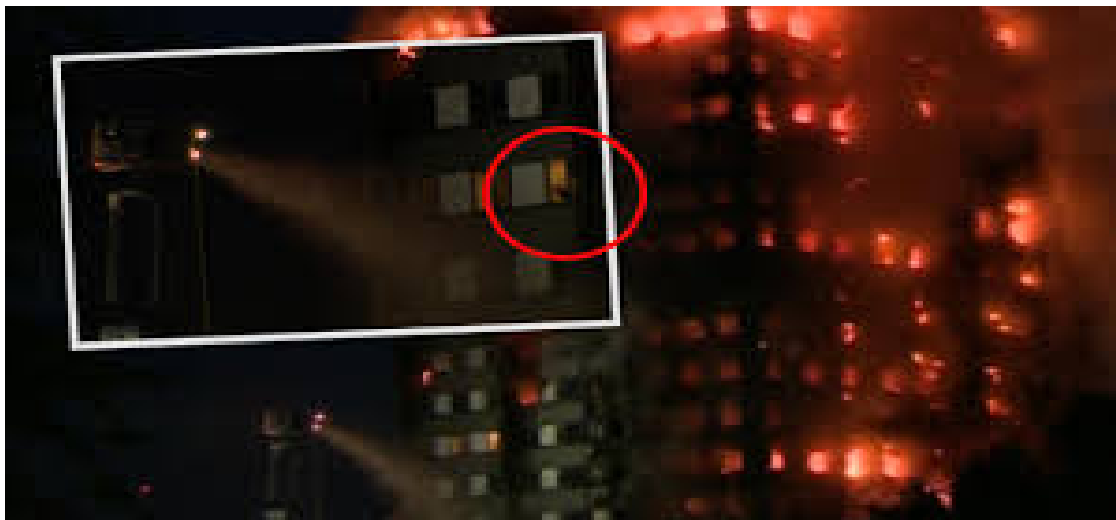
شبکه تلویزیونی سی ان ان گزارش داده است که برخی افراد از فراز این برج ۲۴ طبقه مسکونی خود را به بیرون پرتاب کرده‌اند (شکل ۱۳).

شکل ۱۳- فردی که به دنبال راه نجات و فرار از آتش است

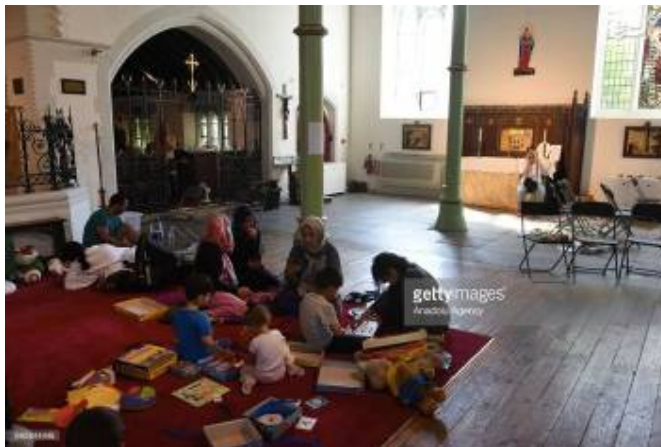
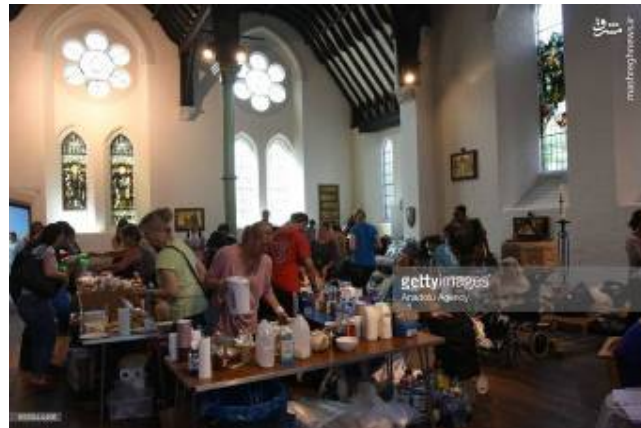
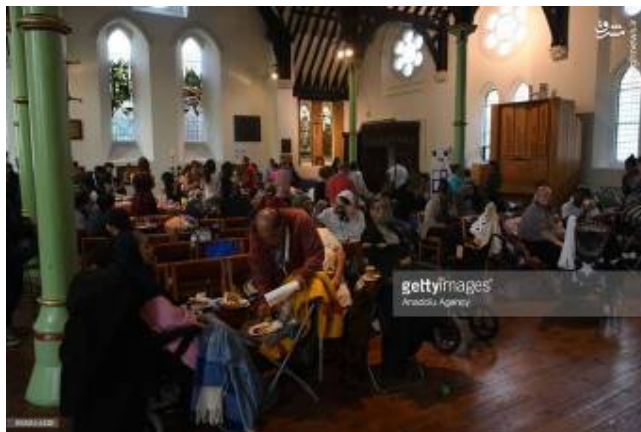
شهرداری لندن، ساکنان برج گرنفل این شهر را که دچار آتش سوزی گسترده شده بودند را در مدارس و کلیساهای اطراف به صورت موقت اسکان داد (شکل ۱۵).

شکل ۱۵- اسکان موقت در کلیسا

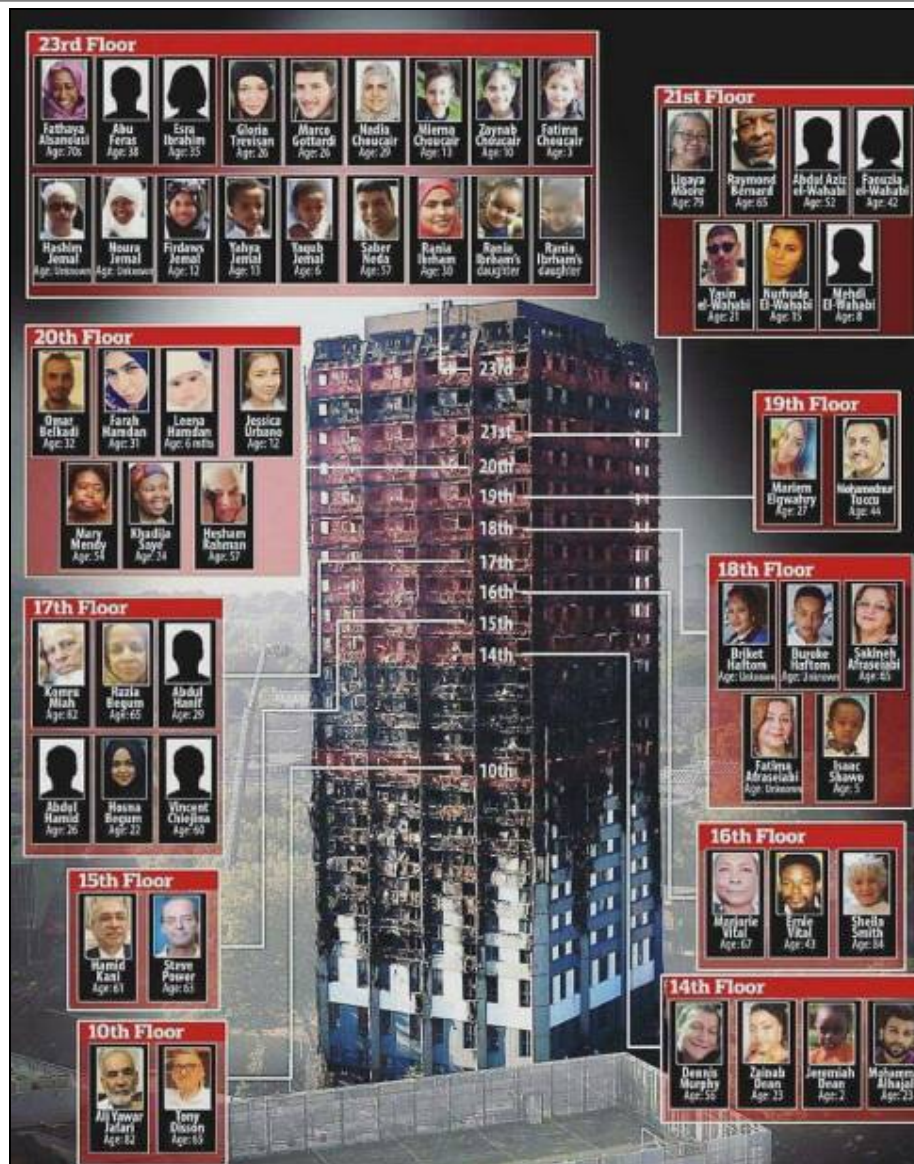
در ساعات اولیه این سانحه بیش از ۶۵ نفر مصدوم گردیدند که طبق آخرین آمار از خبرگزاری‌ها تا لحظه تدوین گزارش، تعداد ۱۹ نفر در بیمارستان بستری هستند که از این میان ۱۰ نفر در مراقبت‌های ویژه به سر می‌برند. هم‌چنین، تعداد جان‌باختگان ۵۸ نفر اعلام گردیده که از این میان، مرگ ۳۰ نفر تایید شده و ۲۸ نفر آن مفقود شده هستند که احتمال می‌رود این تعداد نیز جز جان‌باختگان باشند. البته ممکن است این آمار با گذشت زمان و پایان عملیات امداد و نجات تغییر یابد (شکل ۱۶).

شکل ۱۶- عکس قربانی ها و گمشده‌های حادثه و موقعیت تلفات جانی

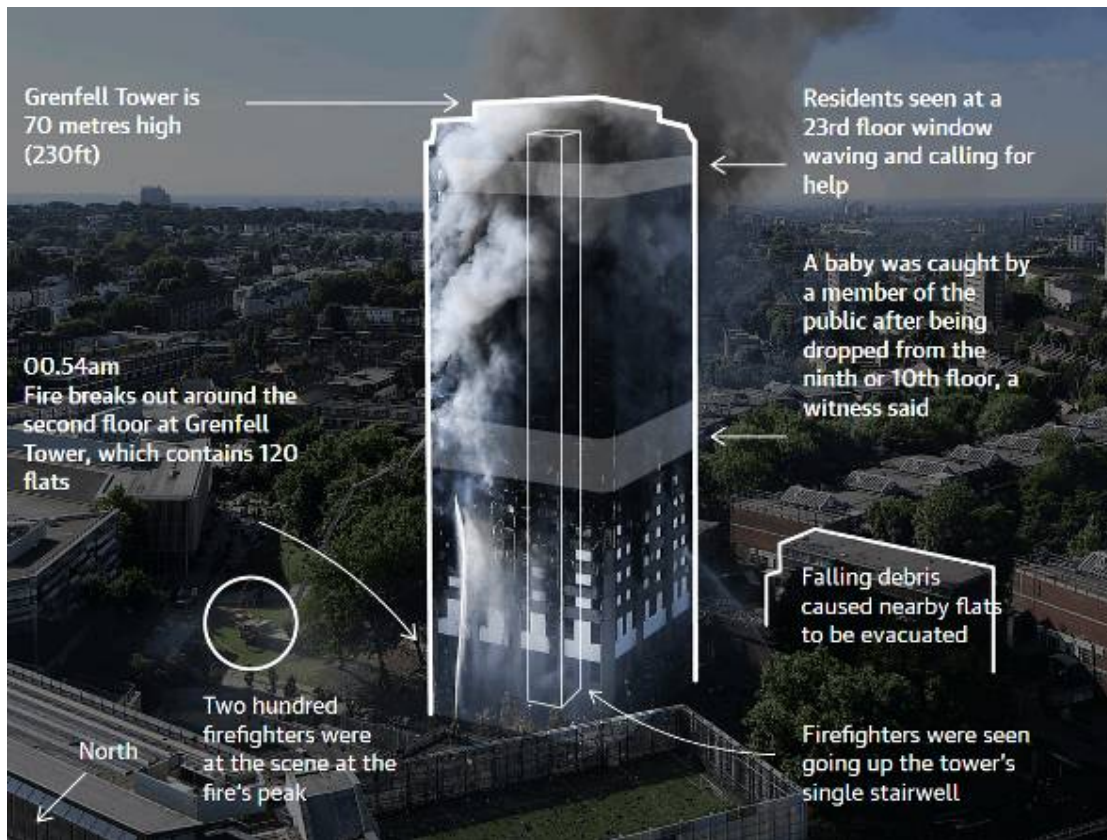
شکل ۱۸- اتفاقات خاص در آتش سوزی برج گرنفل
