مرکز تحقیقات راه، مسکن و شهرسازی

## گزارش فوری فروریزش خیابان خیام تهران ۹۶/۷/۲۲

۱۳۹۶/۷/۲۳

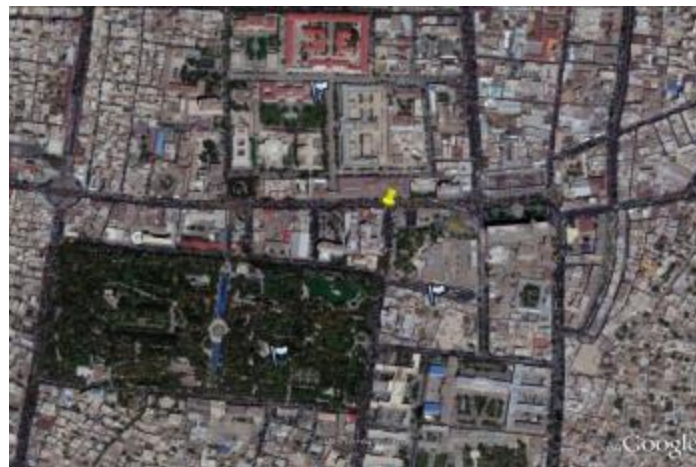
شکل ۱۳- محل گمانه‌های موجود نسبت به ساختمان مورد مطالعه

به منظور شناخت هر چه بهتر ساختمان مورد مطالعه، اقدام به بررسی گزارش‌های مطالعات ژئوتکنیکی موجود از قبل در بانک اطلاعات ژئوتکنیک کشور شد (شکل ۱۳). در این راستا تعداد ۳ گزارش و در قالب ۴ لوگ گمانه (BH & TP) گردآوری گردید (جدول ۱).

نکته حایز اهمیت در بررسی این گزارش‌ها، وجود سطح ایستابی در تعدادی از گمانه‌ها می‌باشد. بررسی مقادیر آزمایش صحرایی نفوذ استاندارد موجود در بیشتر لوگ گمانه‌ها نشان از سخت بودن لایه‌ها دارد ( $SPT < 50$ ). بررسی نتایج نشان می‌دهد ساختمان از تنوع خاکی زیادی برخوردار نمی‌باشد. جنس خاک در تمام گمانه از نوع درشت دانه با اکثریت شنی به همراه رس و لای است. لازم به ذکر است رس موجود در گمانه‌ها از شاخص خمیری حداکثر ۲۰ را دارا می‌باشد. لوگ گمانه‌ها به پیوست ارائه شده است.
