مرکز تحقیقات راه، مسکن و شهرسازی

## گزارش مقدماتی حادثه فروریزش زمین در خیابان پیامبر تهران

( حادثه ۱۳۹۵/۶/۱۱ ساعت ۱۲:۳۰ ظهر )

۱۳۹۵/۶/۱۳

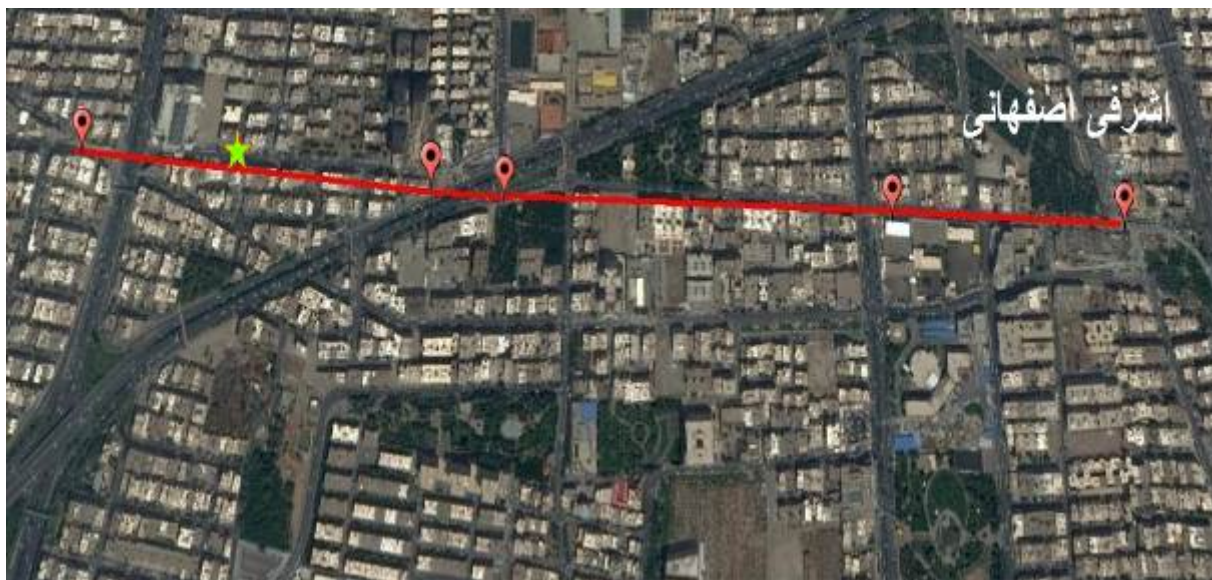
شکل ۳-۱ - خطوط مترو در حال احداث در منطقه فروریزش

با گسترش و اهمیتی که شبکه راه‌های زیرزمینی (مترو) در جابجایی افراد در شهر تهران دارد، توجه به این سامانه‌ها در هنگام وقوع سوانح طبیعی اهمیت قابل توجهی دارد. از طرفی وجود کارگاه‌های احداث این سامانه‌ها و عدم توجه به نکات فنی و مهندسی خود می‌تواند سبب وقوع سوانح طبیعی نظیر فرونشست، فروریزش و... گردد. با توجه به اهمیت این سامانه‌ها که یکی از المان‌های مهم شهری در معرض خطر می‌باشد، وضعیت و موقعیت این سامانه در محدوده فروریزش، مورد نظر بود. در حال حاضر ایستگاه‌ها و خطوط مترو فعال در این محدوده وجود ندارد و تنها چندین ایستگاه کارگاهی احداث مترو (خط ۶) در این منطقه وجود دارد. در شکل ۳-۱ خطوط مترو در حال احداث در منطقه فروریزش نشان داده شده است.

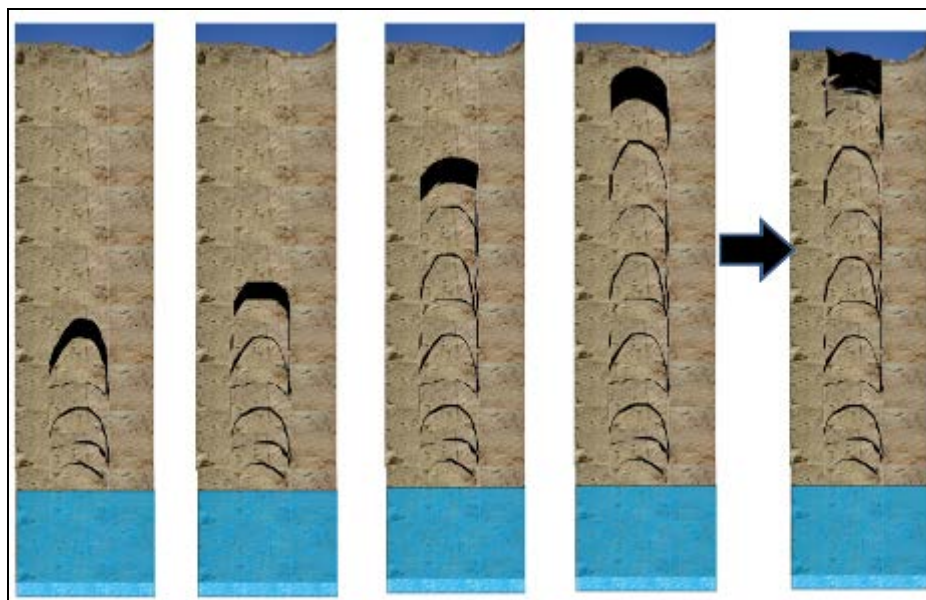
شکل ۳-۶- تصویر شماتیکی از پدیده مهاجرت حفره به سطح زمین و بروز ریزش در سطح

عوامل تاثیرگذار می‌توانند به تنهایی و یا به صورت مشترک بر رخداد سانحه فروریزش خیابان پیامبر تاثیر گذاشته باشند. منطقه رخداد سانحه، از سویی در نزدیکی خط ۶ مترو تهران قرار گرفته است و این خط در دست احداث بوده و عملیات حفاری در این خط در حال انجام است (در شکل ۶-۱ نقشه شبکه متروی نهایی تهران قابل مشاهده است و همینطور در شکل ۶-۲ خط ۶ مترو تهران در منطقه خیابان پیامبر که نزدیک به یک سال در دست احداث است، نشان داده شده است)، حفاری تونل، با توجه به حجم وسیع خاکبرداری و از طرف دیگر نظر به خواص ژئوتکنیکی خاک رویه، می‌تواند موجب بروز نشست و فروریزش در لایه‌های فوقانی گردد که در برخی حالت‌ها، فروریزش زیرسطحی و حفره ایجاد شده در سطح زمین نمود پیدا خواهد کرد. در شکل ۶-۳ تصویر شماتیکی از این پدیده قابل مشاهده است. بنابر گزارش رسانه‌ها (روزنامه دنیای اقتصاد، شنبه ۱۳/۶/۱۳۹۵)، کارگران کارگاه مترو به حالت سراسیمه تونل در دست حفاری را در زمان وقوع فروریزش ترک نمودند. این امر فرضیه تاثیر حفاری مترو بر وقوع فروریزش را تقویت می‌نماید. لازم به ذکر است که جهت قضاوت مهندسی و فنی نیاز به اطلاعات دقیق‌تر می‌باشد.

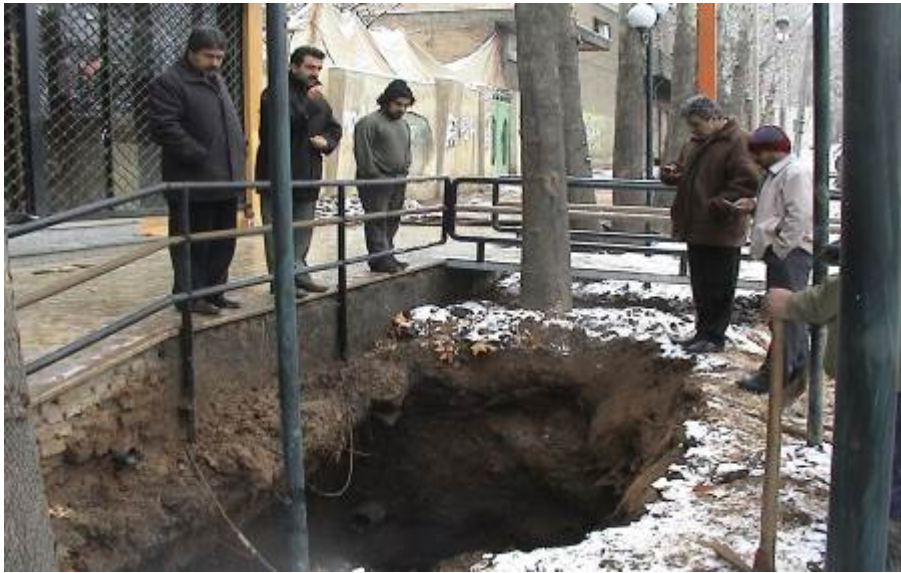
شکل ۶-۵- ریزش قنات و نمود ظاهری آن در سطح زمین

از سوی دیگر، محل رخداد سانحه به شبکه قنوات محلی بسیار نزدیک بوده و با توجه به اینکه وجود قنات به تدریج سبب تغییر در وضعیت نهشته‌های آبرفتی زیر سطحی می‌گردد که در نهایت محتملا می‌تواند باعث ریزش دیواره چاه و یا گالری میله‌های قنات گردد، لذا فرضیه محتمل دیگر در بروز فروریزش خیابان پیامبر، اثر قنوات موجود در منطقه است. در شکل ۶-۴ نقشه شبکه قنوات محلی در مجاورت محل سانحه قابل مشاهده است.

در شکل ۵-۶ نمونه‌ای از ریزش قنات و بروز حفره در سطح زمین در اثر این پدیده قابل مشاهده است.

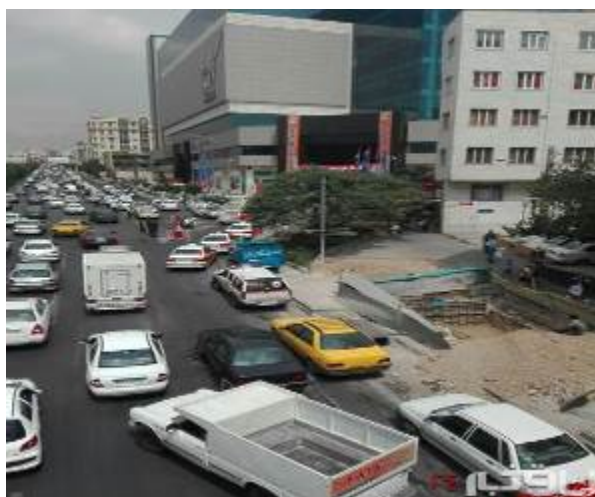
شکل ۷-۱- ترافیک حاصل از حادثه

ریسک ناشی از پدیده فرونشست چه در اثر عوامل طبیعی و یا انسان ساز بر المان‌های مختلف شهرسازی، ساختمان، سامانه‌های حمل و نقل (جاده‌ای، ریلی، هوایی و دریایی)، شریان‌های حیاتی و مراکز حساس و تاسیسات از منظر مدیریت بحران حائز اهمیت است. با تحلیل به موقع ریسک فرونشست و انجام اقدامات پیشگیرانه می‌توان موجب کاهش خسارت و جلوگیری از بحران نمود. در تاریخ یازدهم شهریور ماه جاری (یکهزار و سیصد و نود و پنج) پس از ریزش بخشی از خیابان پیامبر، و اعلام گزارشی مبنی بر سقوط تعدادی خودرو به داخل این گودال نیروهای امدادی آتش نشان، پلیس و اورژانس تهران سریعا در محل حاضر شدند. به دلیل فعالیت گروه‌های امدادی تردد از مسیر خیابان پیامبر شرق متوقف شد و ترافیک نیمه سنگین در بزرگراه‌های منتهی به خیابان پیامبر حادث گردید.

در اثر این حادثه یک دستگاه خودرو پژو ۲۰۶ درون چاله سقوط کرده بود و یک دستگاه خودرو پراید در آستانه سقوط به درون گودال ایجاد شده بود که توسط گروه‌های امدادی، از سقوط آن ممانعت بعمل آمد و همچنین جهت ایمن سازی خودروهای اطراف گودال توسط نیروهای امدادی جابجا شد.

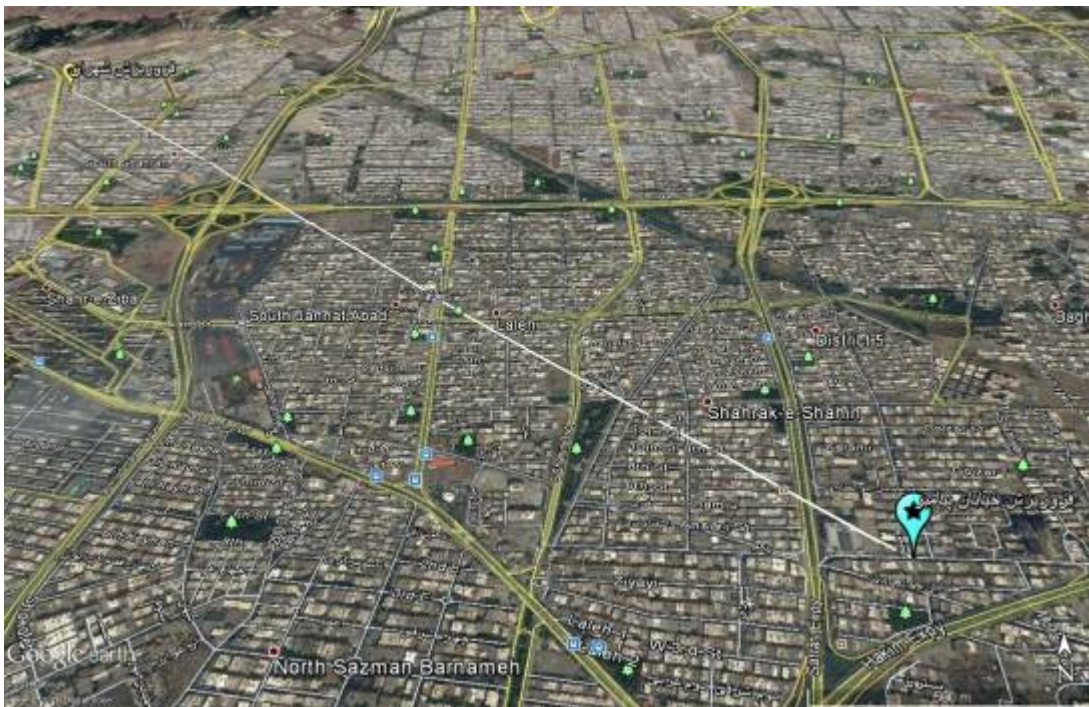
شکل ۹-۱- موقعیت فرونشست شهران تهران و خیابان پیامبر

رخدادهای فروریزش شهران در تاریخ ۱۳۹۵/۳/۲۸ و فروریزش خیابان پیامبر در تاریخ ۱۳۹۵/۶/۱۱، موید اصل توجه جدی به مخاطرات مرتبط با فرونشست و فروریزش به ویژه در گستره‌های شهری است. شیب قابل ملاحظه دشت تهران از پای ارتفاعات به سمت اراضی جنوب، حرکت آب‌های زیر سطحی را تسهیل می‌کند که این امر به ویژه با عملکرد قنوات مختلف موجود در گستره تهران، موجب فرار دانه بندی، آب شستگی و تشکیل حفرات و غارهای زیرسطحی محدوده شهر تهران می‌گردد. از طرف دیگر، توسعه شهری و احداث بناها و زیرساخت‌ها نیز موجبات سرعت بیشتر نرخ فرونشست می‌گردد. ارتعاشات حاصل از تردد خودروها نیز در زمین‌های با خاک غیرچسبنده مزید بر علت بوده و به طور کلی ایمنی شهری را از نظر مخاطرات زمینی به خطر می‌اندازد. فروریزش خیابان پیامبر، به فاصله ۴۱۳۵ متری از فروریزش شهران رخ داد. اختلاف ارتفاعی این نقطه به نقطه فروریزش شهران حدود ۱۰۰ متر می‌باشد که در سوی جنوب شرقی آن واقع می‌گردد.

با توجه به برآوردهای اولیه، موقعیت نقطه فروریزش همجوار گذر رشته قنات بوده که محتمل است حفرات مرتبط با قنوات در رخداد فروریزش در این منطقه نیز نقش داشته باشند. در مجاورت نقطه فروریزش، ایستگاه‌های مترو در دست احداث بوده و اطلاعات دقیقی از محل عبور تونل مترو و یا وجود و عدم وجود آن و حفاری‌های مرتبط با آن در دست نمی‌باشد. هرچند در محل ساختمان کوروش خط مترو وجود دارد و حتی مقاوم سازی‌هایی صورت گرفته است.
